Kunststoffsanierte Holzbauteile unter schwingender Beanspruchung

Autor(en): **Meierhofer, Ulrich A.**

Zeitschrift: **Schweizer Ingenieur und Architekt**

Band (Jahr): **103 (1985)**

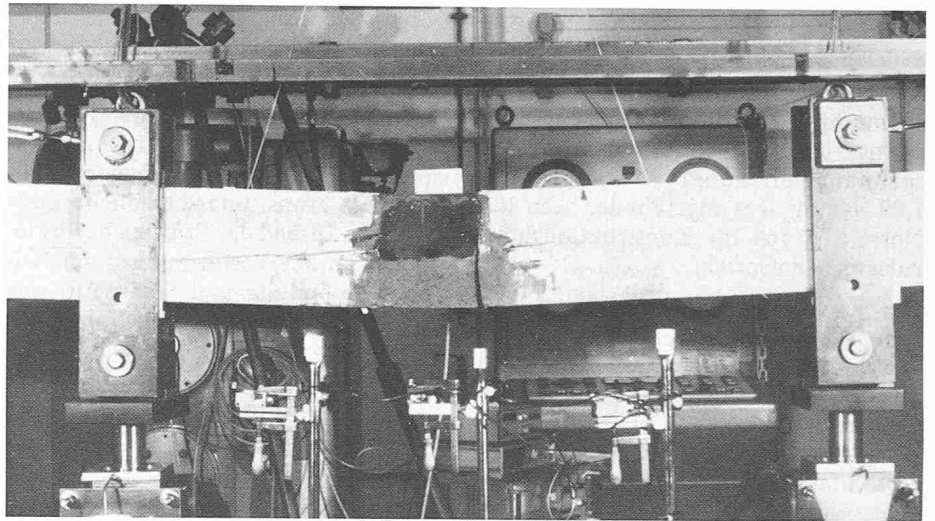
Bild 1. Versuchsbalken D mit Mittelstoss nach der Zerstörung der Reparaturstelle

mit Mittelstoss. Bei der ersten wurde der Stoss bereits nach 26stündiger statischer Last entsprechend einer Biegespannung von rund 10 N/mm^2 zerstört, während die zweite bei nur halb so grosser Beanspruchung lediglich 44 200 Lastzyklen überdauerte. Die Ursache des Versagens liegt in beiden Fällen in der mangelnden Verankerung der Polyesterstäbe im Holz (siehe Bilder 2 und 3), dies trotz einer verhältnismässig geringen rechnerischen Schubspannung von weniger als $0,9 \text{ N/mm}^2$ bei gleichmässiger Schubspannungsverteilung längs der Stäbe. Durch das Herausziehen der Polyesterstäbe aus dem Holz öffneten sich auch die Fugen zwischen der Holzquerschnittsfläche und dem Kunststoffmörtel (vgl. Bilder 1 und 2), wobei offensichtlich auch hier die Haftung sehr gering war.

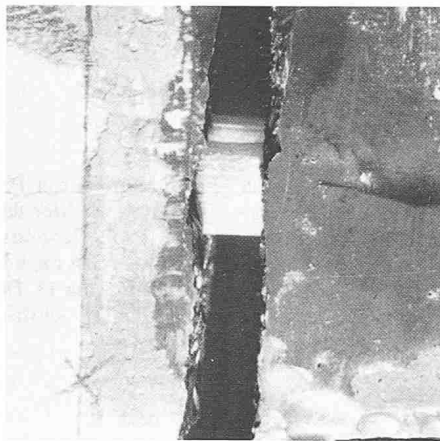
Bild 2. «Bruchstelle» des Versuchsbalkens D: Der Epoxidharzmörtel (rechts) hat sich von der Holzquerschnittsfläche gelöst, und die glasfaserverstärkten Polyesterstäbe wurden teilweise aus dem Holz herausgezogen.

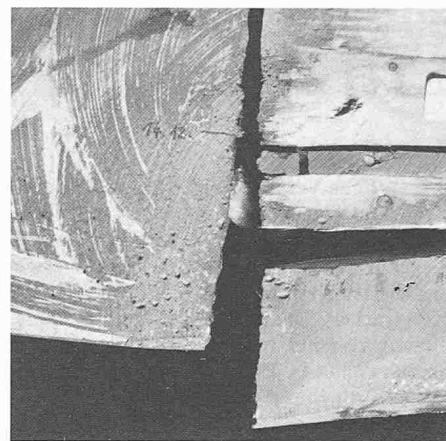
Auch bei den Proben A und B, wo die Reparaturstellen nur einer geringen Momenten-, aber einer erheblichen Schubbeanspruchung ausgesetzt waren, konnte bei schon relativ wenigen Lastwechseln ein Öffnen der Fuge zwischen Holzquerschnittsfläche und Epoxidharzmörtel beobachtet werden. Diese Fugen öffneten sich langsam und stetig, bis allmählich weitere Zerstörungen sichtbar wurden: Rotation des Kunststoff-Endabschnitts, Öffnen von längslaufenden Schwindrissen, teilweise Vertikalverschiebung des Holzes gegen den Endabschnitt (siehe Bild 3). Die erreichten Lastzyklen sind jedoch insbesondere bei der Probe B beachtlich (25 Mio. Lastwechsel).

Bild 3. Versuchsbalken B mit Balkenkopf aus Epoxidharzmörtel (links) nach der Zerstörung des Anschlusses: Der Balkenkopf hat sich gegen den Balken verdreht und verschoben. Längs den Schwindrissen wurde das Holz aufgerissen, und die Armierungsstäbe sind stark verformt bzw. zerstört.

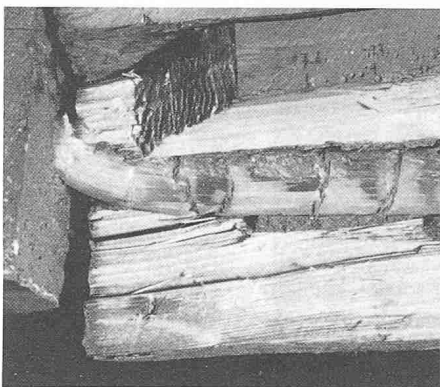
Bild 4. Detail von Bild 4 nach dem Auftrennen der Verbindung. Die Verformung und Kerbung des Armierungsstabs ist ebenso deutlich zu erkennen wie die Separierung vom Füllharz.

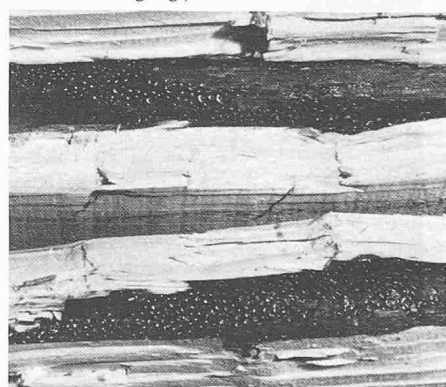
Beim Aufschneiden der Proben A und D zeigte es sich, dass eine satte Füllung des Raums zwischen Polyesterstab und der Holzoberfläche des Verankerungslochs nicht erreicht wurde. Während bei der Probe D eine geringere Anzahl von Hohlstellen zu beobachten war (Bild 4), weist die entsprechende Epoxidharzfüllung bei der Probe A eine blasige Struktur in grösseren Bereichen auf (Bild 5). Die Ursachen hierfür sind nicht bekannt; sie könnten jedoch in einer ungenügenden Entlüftung während der Füllung der Löcher liegen. Durch die dynamische Beanspruchung wurde die Festigkeit des «Epoxidharzschaums» beim Balken A teilweise überschritten, was den Bruchverlauf zweifellos erheblich beeinflusste.

Bild 5. Versuchsbalken D. Nach dem Auftrennen der Anschlüsse lässt sich die infolge ungenügender Verarbeitung blasige Struktur der Harzfüllung zwischen Polyesterstab und der Oberfläche des Verankerungsloches im Holz erkennen (aufgetrennte Teile nebeneinandergelegt).

Für eine Optimierung des Verfahrens ist offensichtlich der Haftung zwischen den glasfaserverstärkten Polyesterstäben und dem Epoxidharz(-Mörtel) ein besonderes Augenmerk zu widmen, wobei durch geeignete Verarbeitungsmassnahmen eine vollständige Füllung des Raumes zwischen Stab und Oberfläche des Verankerungsloches sicherzustellen ist. Im weiteren dürfte sich durch eine geeignete Profilierung der Stirnholzfläche die Querkraftübertragung wesentlich verbessern lassen.
