Zeitschrift: **Schweizer Ingenieur und Architekt**

Band (Jahr): **104 (1986)**

# Challenger Mission 51L

## Raumfähren-Startunglück vom 28. Januar 1986

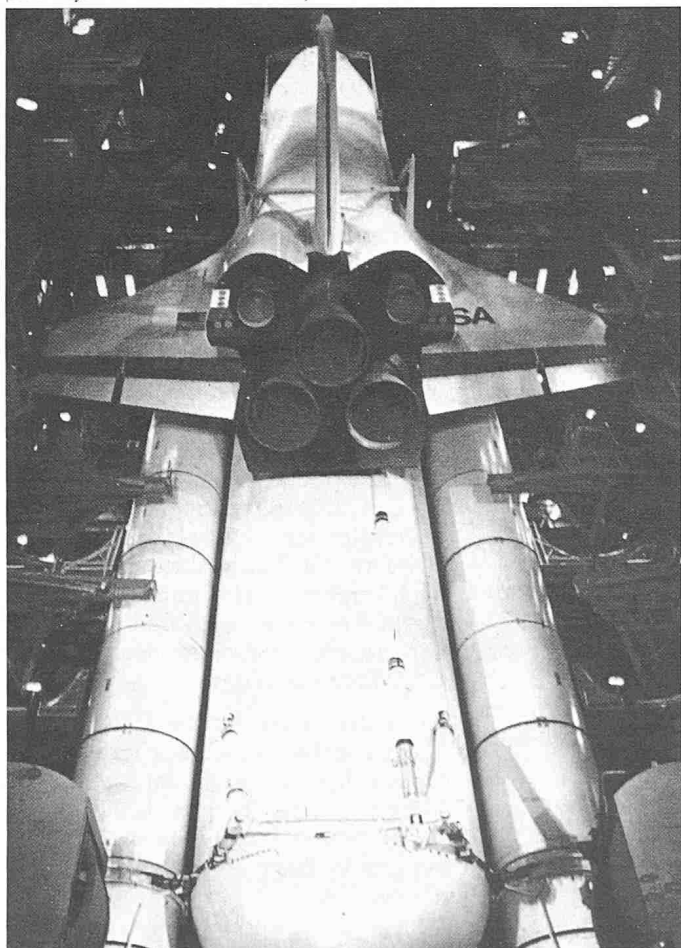
Bild 1. Zusammenbau der Raumfähre mit dem Treibstofftank, an welchem links und rechts je eine Feststoff-Zusatzrakete befestigt ist. Die Verbindungsstellen zwischen den zylindrischen Teilstücken der Zusatzraketen sind als dunkle Bänder sichtbar. Im unteren Bildteil die Verbindungsstreben (Bild Keystone/AFP Photo/Nasa/r)

Der komplexe Aufbau (Bild 1) deutet auf die enormen Schwierigkeiten hin, unter welchen die erforderliche Schubkraft für grosse Nutzlasten überhaupt aufgebracht werden kann.

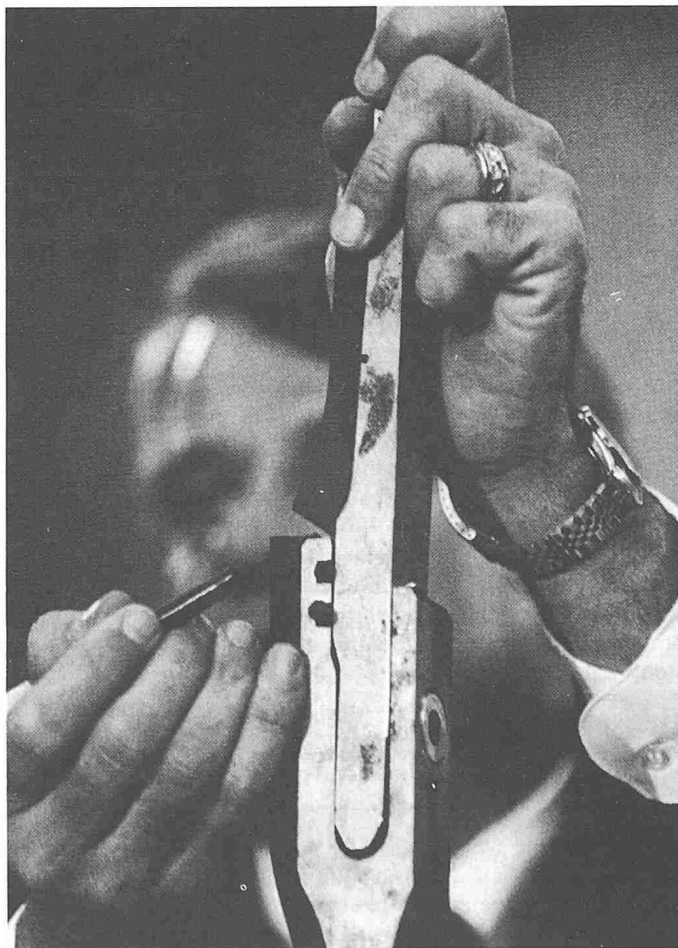
Bild 2. Querschnitt der Verbindungsstruktur zwischen den Teilstücken der Zusatzraketen. Der Zeigestift weist auf die Unterbruchstelle der inneren Isolationsschicht auf dem Stahlmantel (Bild Keystone/AFP Photo/Don Embert/db)

Aus Kosten- und Herstellungsgründen wurde ein modularer Aufbau des Raketenkörpers (Hersteller Morton Thiokol Inc.) gewählt. Die zylindrischen Teilstücke des Stahlmantels sind mittels Stahlbolzen zusammengehalten, die radial durch die Lippen des unteren Teils und den untern Rand des oberen Teils eingefügt sind (Bilder 2 und 3). Der konische Ringspalt zwischen den Packungen des festen Treibstoffes im oberen und untern Teilstück wird mittels as-

bestgefülltem Zink-Chromat-Kitt abgedichtet, der in  $\frac{1}{8}$ "-Streifen aufgetragen wird und die die O-Ringe aus Gummi schützen soll, die in Ringnuten in der inneren Verbindungsrippe eingelegt sind. Auf der Aussenseite ist ein Halteband für die Stahlbolzen und ein Wetter-Dichtungsband aufgelegt.

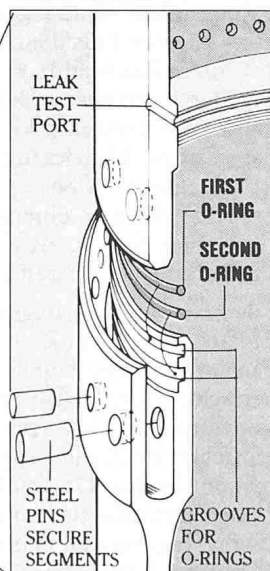
### CASING SEGMENTS DISASSEMBLED

Bild 3. Aufbau der Feststoff-Zusatzrakete, Detaildarstellung. Links: Auseinandergenommene Zylinder-Teilstücke des Raketenmantels. Mitte: Zusammengebaute Teilstücke mit montierten Dichtungen und Feststoff-Treibstoff. Rechts: Möglicher Ablauf des Versagensmechanismus (© 1986 by Newsweek Inc. All rights reserved. Reprinted by permission of Newsweek - I B Ohlsson)

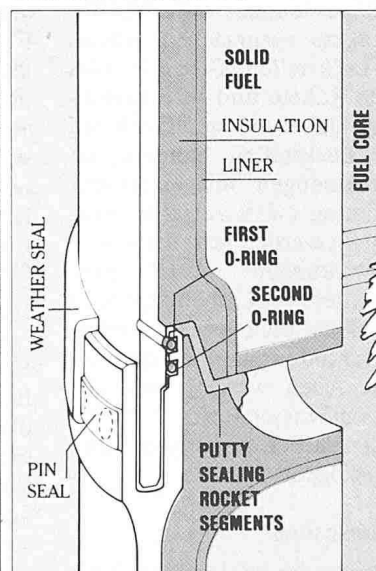
### ASSEMBLED SEGMENTS WITH SOLID FUEL IN PLACE

O-Ring hin gedrückt; unter dem durch diese Druckübersetzung erhöhten Druck wird der O-Ring satt in seine Ringnut und gegen die Wandung des eingesetzten Randes gedrückt (Bild 3). Sollte der erste O-Ring teilweise versagen, so wird der zweite O-Ring belastet und übernimmt die lebenswichtige Dichtungsfunktion.

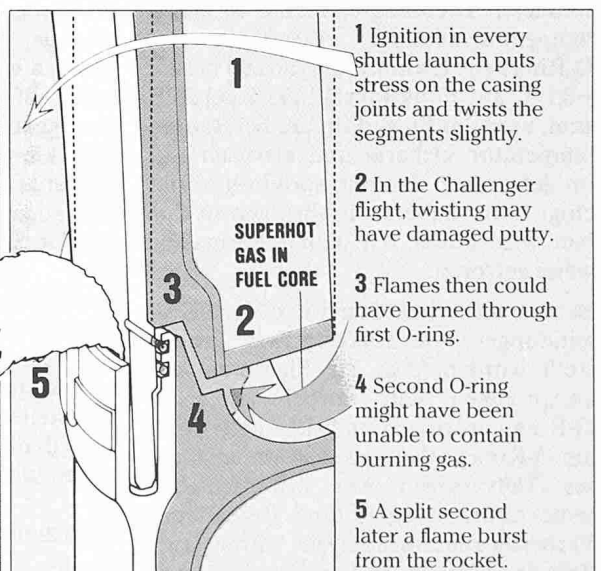
### A POSSIBLE EXPLANATION OF WHAT WENT WRONG

Nach der Zündung erreicht der Innendruck in der Festkörperrakete etwa 64,5 b (900 psi). Unter der entsprechenden Längs-Zugkraft vergrößert sich die ausgekittete Fuge, und die an der versteifenden Verbindungsstelle weniger grosse radiale Ausweitung bewirkt ein Kippen der zwischen den Lippen gehaltenen Mantelwandung. Dadurch vergrößert sich der Spalt, den die O-Ringe abdichten sollen.

Sobald der Innendruck etwa 14,3 b (200 psi) erreicht, was nach 0,6 s der Fall ist, wird der elastische Kitt in den sich verjüngenden Ringspalt gegen den ersten

Pfeil 1	Verformung nach Zündung der Rakete
Stelle 2	Mögliche Beschädigung des Kittes nach Verformung
Stelle 3	Flammenweg zum ersten O-Ring
Stelle 4	Flammenweg zum zweiten O-Ring
Stelle 5	Flammenaustritt nach aussen

Ernste Bedenken bereitet den Ingenieuren seit längerer Zeit die Verbindungsstruktur der Feststoffraketen-Teilstücke. Die Elastizität der verwendeten Dichtungselemente ist stark temperaturabhängig. Während die O-Ringe aus Gummi (ausgebaut) bis zu  $-35^{\circ}\text{C}$  auf Funktionsfähigkeit geprüft sind, wird der Fugenkitt, der bei Raumtemperatur kleberig und elastisch ist, im gefrorenen Zustand spröde und brüchig. Zum sauberen Einbringen in die Nut wird dieser Kitt daher normalerweise gefroren.

Bei den bisherigen Starts und Versuchszündungen von Raketen war festgestellt worden, dass die Flammen am versprödeten Kitt vorbei bis zum O-Ring vordringen und sich mehr oder am O-Ring vorbeifressen konnten. Dieses Teilversagen war offensichtlich temperaturabhängig. Eine Reihe von Verbesserungsvorschlägen waren zur Zeit des Unfalls im Studium bzw. bereits in Einführung. Ein ausführlicher Bericht über die wesentlichen Anpassungen

Bereits 0,6 s nach der Zündung war an dieser Stelle das seitliche Austreten einer schwarzen Rauchschwade nachträglich festgestellt worden, was die Vermutung bestärkt, dass der Dichtungskitt von den Flammen umgangen und die beiden O-Ringe sofort durch die Hitze zersetzt worden waren.
