Das Erdbeben in Mexiko vom 19. September 1985

Von Walter J. Ammann, Rudolf F. Vogt und John P. Wolf, Zürich

Am 19. September 1985 erschütterte ein Erdbeben der Magnitude $M_S = 8,1$ ganz Mexiko. Das Epizentrum lag rund 400 km westlich von Mexico City in einem küstennahen Bereich, wo sich die Cocos-Platte entlang dem mittelamerikanischen Graben unter die nordamerikanische Platte schiebt.

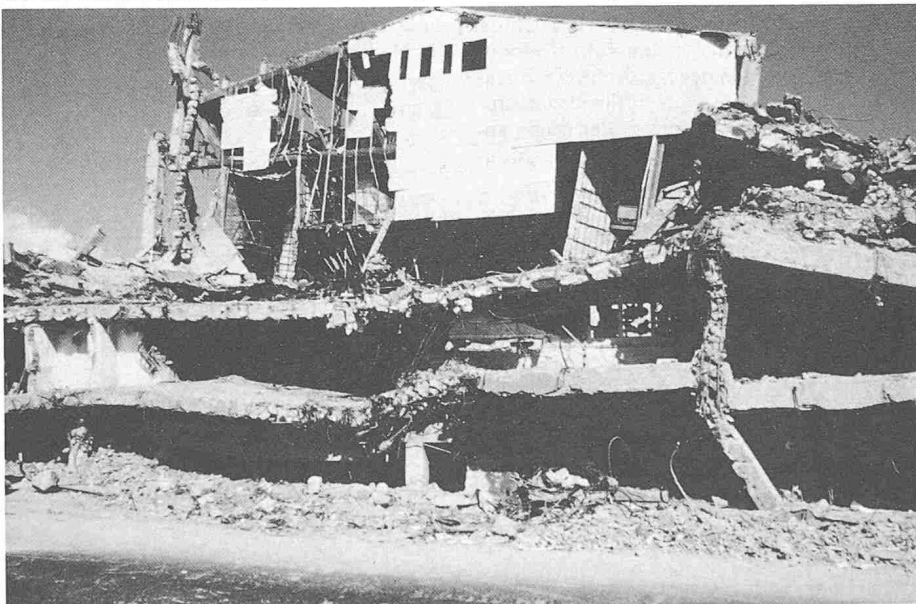
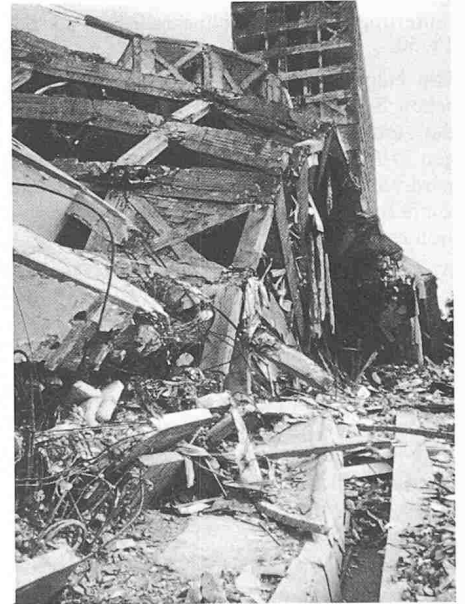
Bild 1. Im Gebiet von Mexico City stürzten viele Gebäude ein. Linkes Bild: eingestürztes Theater (Stützendetail vgl. Bild 17). Rechtes Bild: Trümmer eines eingestürzten Hochhauses im Tlatelolco-Bezirk (analoges Gebäude im Hintergrund, vgl. Bild 13)

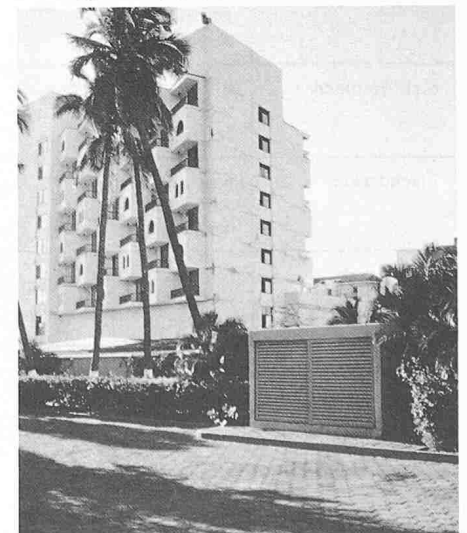
Bild 9. Schäden am «Aristos»-Hotel in Ixtapa. Analoge Schäden waren bereits beim Erdbeben 1979 aufgetreten (vgl. [3])

erwähnen, dass sich sowohl an niedrigen ein- und zweigeschossigen Gebäuden als auch an Gebäuden mit fünf und mehr Stockwerken Schäden zeigten. Eine Ausnahme stellt Ixtapa dar, ein Touristikzentrum rund 85 km vom IdeI-Epizentrum entfernt, wo fast ausschliesslich mehrgeschossige Hotelbauten beschädigt wurden. Bild 9 zeigt entsprechende Schäden, wobei zu erwähnen ist, dass dieses Gebäude bereits beim Erdbeben vom 14. März 1979 mit Epizentrum $17.23^{\circ}N, 102.20^{\circ}W$ und Magnitude $M_S = 7,6$ analoge Schäden erlitten hatte [3]. In Ixtapa betrug die Intensität nach eigenen Beobachtungen etwa $I_{MM} = VII-VIII$, wobei unter Umständen auch hier im küstennahen Be-

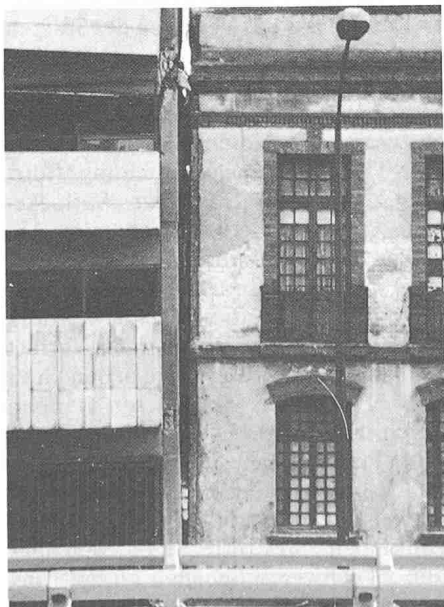
Bild 21. Örtliche Beschädigung durch Zusammenstoss benachbarter unterschiedlich hoher Gebäude

Bauwerke mit unterschiedlichen Eigenfrequenzen werden durch ein Erdbeben zu unterschiedlichen Bewegungen angeregt. Die resultierenden Auslenkungen können durch den Effekt der Boden-Struktur-Interaktion noch vergrößert werden. Bei ungenügendem Abstand schlagen zwei benachbarte, entgegengesetzt schwingende Gebäude gegeneinander. In zahlreichen Fällen führte dies zu lokalen Schäden (Bild 21), vereinzelt verursachte dies auch den Einsturz eines Gebäudes.

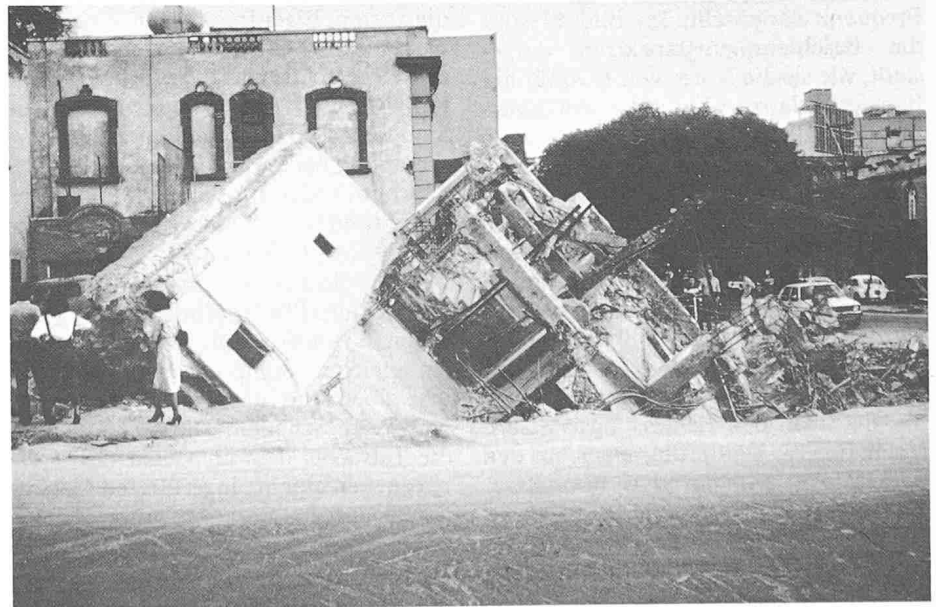
Bild 22. Dieses Gebäude kippte infolge Versagens der Reibungspfähle

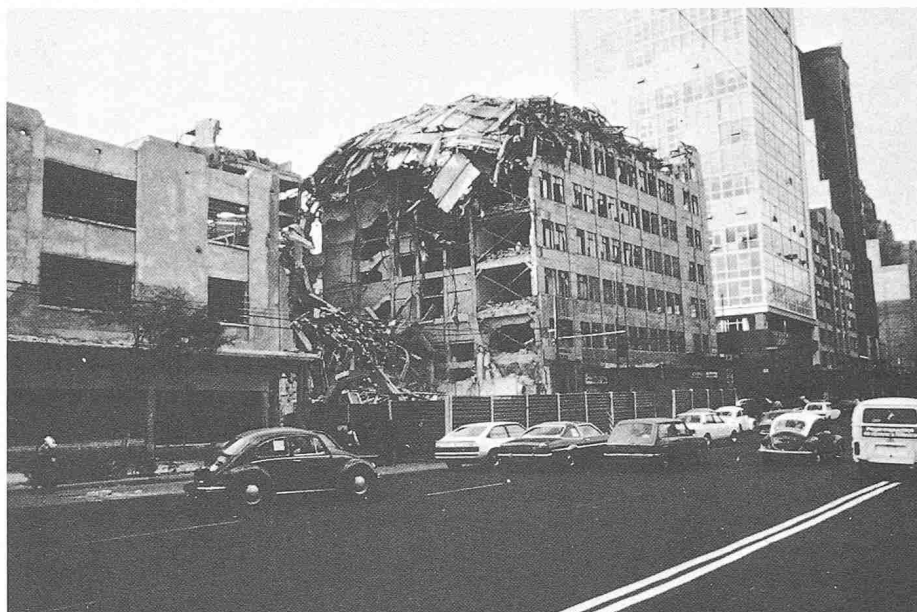
Bild 24. Obwohl die obersten Stockwerke total einstürzten, blieb die Tragstruktur der unteren Geschosse stehen

Bei einer grossen Zahl von Gebäuden stürzten die obersten Stockwerke ein, während die unteren zwar stark beschädigt wurden, jedoch nicht total versagten (Bild 24). Solche Teileinstürze könnten durch folgende Gegebenheiten verursacht sein: Starke Reduktion
