# Wärmebrücken bei Isolierglasfenstern

Von Jürgen Blaich, Dübendorf

**Im Bauwesen sind Wärmebrücken örtlich begrenzte Stellen der Gebäudehülle mit erhöhtem Wärmedurchgang. Wärmebrücken besitzen im Winter eine reduzierte raumseitige Oberflächentemperatur mit dem Risiko für Feuchteschäden durch Tauwasserniederschlag oder Schimmelpilzbildung.**

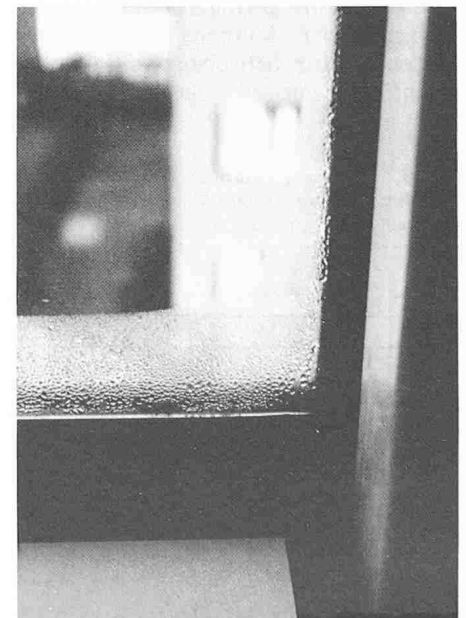
Die EMPA wurde wiederholt beigezogen, wenn sich am inneren Scheibenrand von Isoliergläsern Tauwasser gebildet hatte. Bemängelt wurde vor allem Tauwasserniederschlag am unteren Scheibenrand von Isoliergläsern, die in Holz-Aluminium-Fenster eingebaut waren.

Bild 1. Tauwasser am Scheibenrand eines Isolierglases

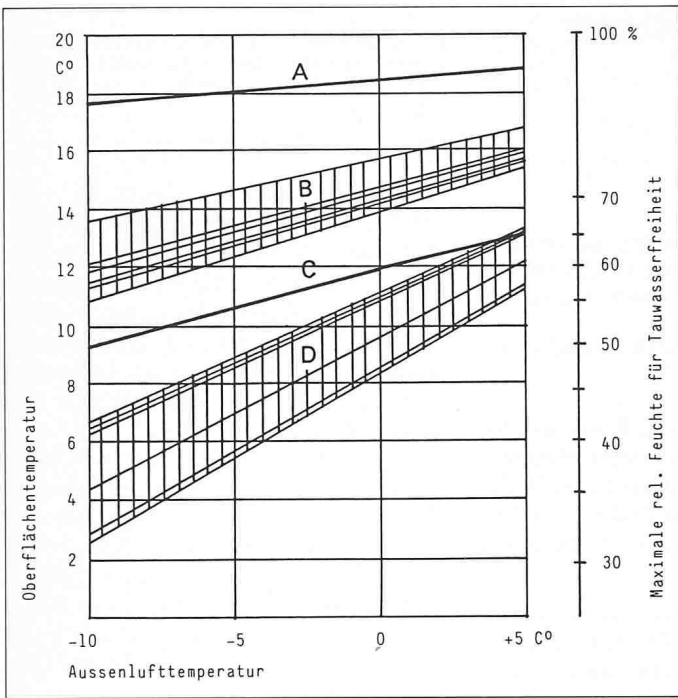
Die Messergebnisse wurden unter der Annahme konstanter Wärmeübergangsbedingungen auf eine Innentemperatur von 20 °C umgerechnet. Für 6 untersuchte Fenster sind die resultierenden Oberflächentemperaturen für variable Aussenemperaturen zwischen +5 °C und -10 °C in Bild 2 aufgezeigt.

Eine Analyse der Messergebnisse zeigt einen wesentlichen Temperaturunterschied zwischen der Scheibenmitte und dem unteren Scheibenrand. Dies ist eine Folge des metallischen Randverbands der Isoliergläser, vgl. Bild 3.

In Bild 2 ist die Streuung innerhalb der Bereiche B und D vor allem auf unterschiedliche Heizungsbedingungen zurückzuführen. Innerhalb der Bereiche charakterisieren die oberen Temperaturgeraden eine Situation, bei der die Innenscheibe durch die Heizkörper besonders wirksam erwärmt wurde. Bei den unten liegenden Temperaturgeraden war der Heizkörper entweder abgestellt oder für das Fenster ungünstig angeordnet. In einem Fall wurde für das gleiche Fenster, in bezug auf eine Aussen-temperatur von -10 °C und eine Innentemperatur von 20 °C, am unteren Scheibenrand eine Temperaturdifferenz von 4 °C bei ein- bzw. abgestelltem Heizkörper festgestellt.

Im Vergleich zur Temperaturkurve nach SIA 180 muss festgestellt werden, dass alle geprüften Fenster am unteren Scheibenrand unter den Minimalwerten für eine Aussenwanddecke liegen. Der Mittelwert von 4,7 °C bei einer Aussen-temperatur von -10 °C stimmt gut mit dem Rechenwert von 5 °C für den oberen Glasrand überein, der in der Dokumentation SIA 99 (3) angegeben wird.

In bezug auf die maximal zulässigen relativen Raumluftfeuchtigkeiten ergeben sich eher bescheidene Werte. Bei einer Aussenlufttemperatur von -10 °C resultierten Werte zwischen 32 und 42 % relative Feuchte.

Bild 2. Verlauf der warmseitigen Oberflächentemperatur an Zweischeiben-Isoliergläsern bei sechs untersuchten Holz-Aluminium-Fenstern in Abhängigkeit von der Aussenlufttemperatur bei einer Innenlufttemperatur von 20 °C.  
 Bereich B: Temperaturen in Scheibenmitte;  
 Bereich D: Temperaturen am untern Scheibenrand, etwa 5 mm von der Glasleiste entfernt;  
 Gerade A: Recherischer Temperaturverlauf einer Aussenwand mit einem k-Wert von 0,6 W/m<sup>2</sup>K, gemäss Empfehlung SIA 180/1 [1];  
 Kurve C: Mindestanforderung der Empfehlung SIA 180 [2], für die innere Oberflächentemperatur in Gebäude-Aussenecken.

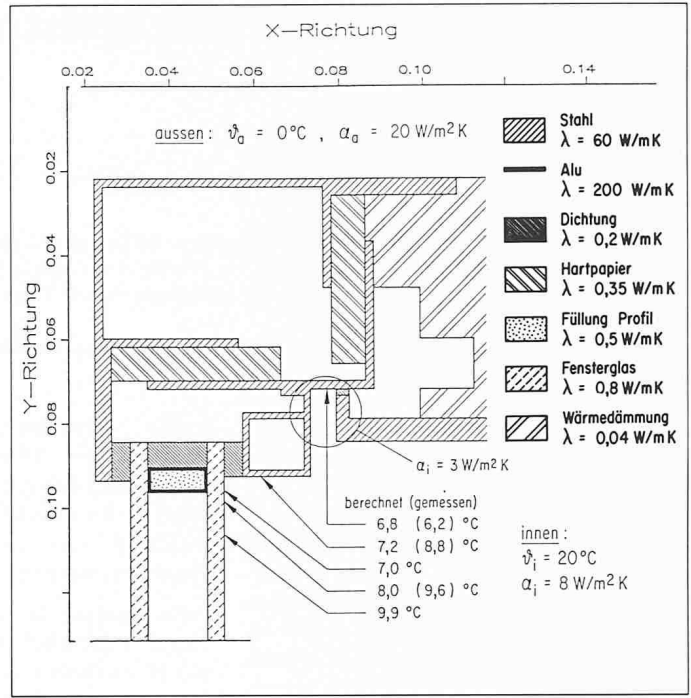
Neuerdings können an der EMPA in der Abteilung Bauphysik Temperaturverteilungen auch komplizierter Wärmemembrücken rechnerisch erfasst werden. Ein Beispiel zeigt Bild 4, das den Vergleich Messung - Rechnung für eine Stahlfensterkonstruktion (Eckprofil) enthält, die in der Praxis zu starker Tauwasserbildung geführt hat.

Bild 4. Oberflächentemperatur an kritischen Stellen eines Fenster-Eckprofils aus Stahl mit Fensterverglasung aus Zweischeiben-Isolierglas. Eingezeichnet sind ausgewählte Temperaturen, berechnet mit dem Rechenprogramm STAT 3D (Rudolphi/Müller, BAM Berlin), das an der EMPA implementiert wurde. Zum Vergleich sind die am Bau gemessenen Werte in Klammern angegeben

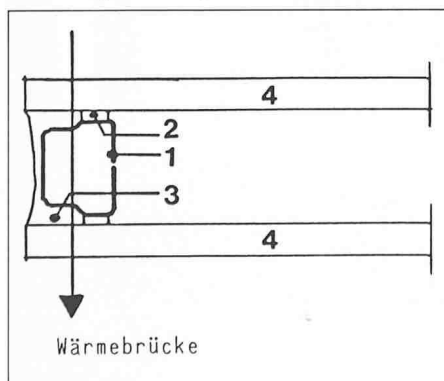
Bild 3. Wärmebrückenwirkung des metallischen Randverbands von Isoliergläsern. 1 Randsteg, 2 Verklebung, 3 Dichtung, 4 Glasscheiben

sern. Verschiedene neuerdings angebotene Fensterkonstruktionen mit einer nach aussen entspannten, äusseren Einfachscheibe und einem inneren Zweischeibenisoliertglas könnten eine mögliche Lösung darstellen. Sinnvoll erscheinen auch Forschungen, die auf einen Ersatz des metallischen Randstegs durch Materialien mit geringerem Wärmeleitvermögen abzielen.
