Unterhalt von Verkehrsbauten

Sicherheitsprobleme

Von Fritz Hirt, Alfred Merk und Pierre Jolissaint, Zürich

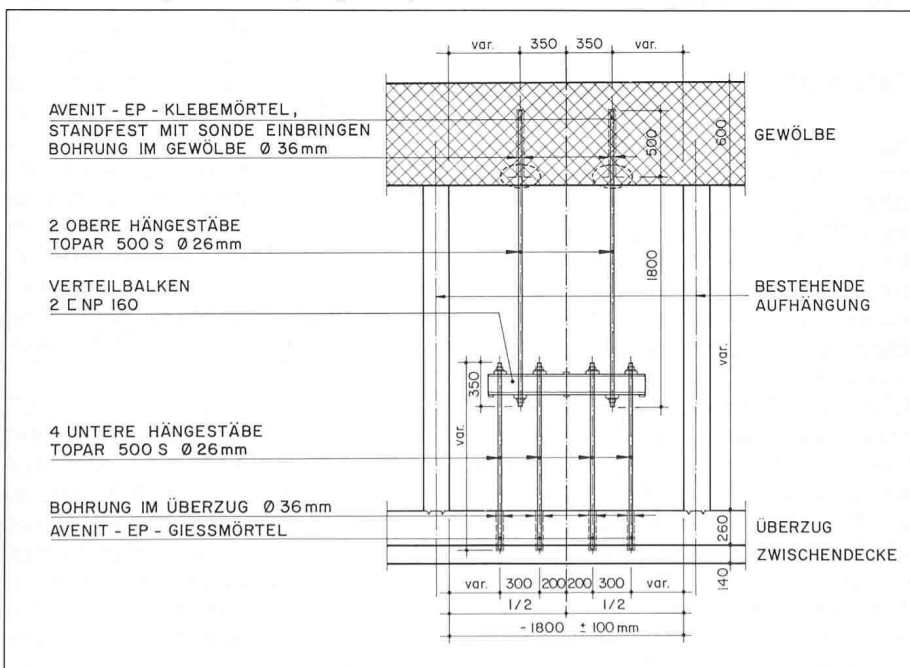
Bild 3. Neue Hängekonstruktion (Längsschnitt)

Die 4 unteren Hängestäbe übertragen die Zwischendeckenbelastung über einen Verteilbalken auf 2 obere Stäbe. Die Vorteile dieser Konstruktion sind:

Zur Ausführung kam die nachfolgend dargestellte Lösung, welche die verlangten «Anforderungen an die Sanierung» erfüllt (vgl. Bild 3 und 4).

Als Korrosionsschutz wurde für sämtliche Stahlteile eine Feuerverzinkung von 80 µm und ein zusätzlicher Deckschichtanstrich von 60 µm vorgesehen. Dieses Duplexverfahren soll einen Rostschutz von mindestens 50 Jahren gewährleisten, während die Addition der einzelnen Massnahmen lediglich einen Schutz von 30 Jahren ergibt.

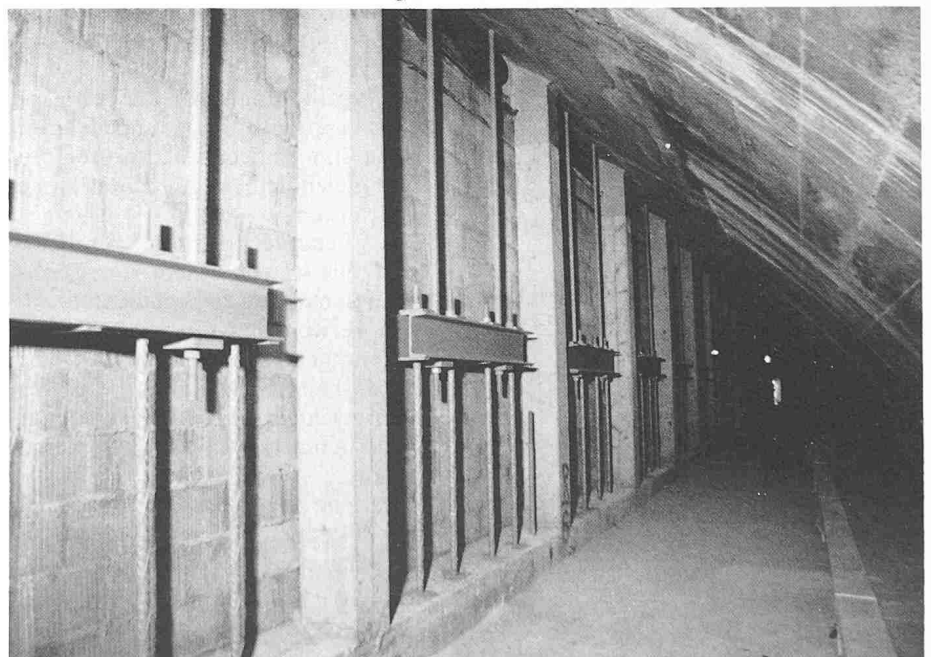
Bild 5. Ansicht der alten und neuen Hängekonstruktion

Die neue Hängekonstruktion ist eine vorsorgliche Massnahme und wird erst beansprucht, wenn eine oder mehrere alte Aufhängungen teilweise oder vollständig ausfallen sollten.
