Der korrekte Einbau des Dachflächenfensters

Bauphysik und Problemlösung

Von François Kropf, Daniel Michel, Dübendorf, Dino Rossi, Kurt Stutz, Trimbach

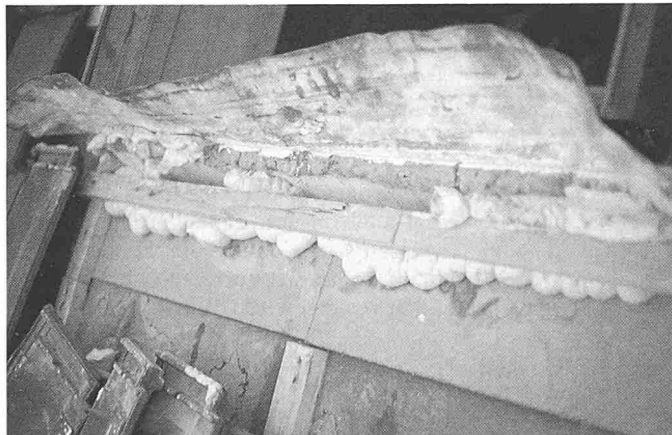
Nach dem Entfernen der Ziegel und des sogenannten Eindeckrahmens bestätigte sich der Befund: Die lose Steinwolle war unregelmässig zwischen Fensterfutter und Sparren gestopft worden und reichte teilweise bis an die Bleche des Eindeckrahmens. Beim Freilegen des Innenfutters zeigte sich, dass jegliche Dampfbremse fehlte und dadurch feuchte Innenluft unbehindert durch die Wärmedämmung nach aussen strömen und sich an den Unterseiten der Bleche abkühlen konnte. Infolge fehlender Unterlüftung sammelte sich das Kondenswasser in der Wärmedämmung an und tropfte nach deren Durchnässung ins Hausinnere zurück (Bilder 2 und 3).

Bild 3. Falsch: PU-Schaum ist keine ausreichende Luftdichtung, aber auch seitlich ist kein Abführen des Kondenswassers möglich

Innenverkleidung und Wärmedämmung mussten entfernt werden. Dampfbremsschichten wurden für alle vier Seiten des Futters an die bestehende Dampfbremse des Deckentäfers angeschlossen. Danach wurden Wärmedämmplatten sorgfältig zwischen Deckentäfer und Dachfensterrahmen eingepasst. Die ergänzten Teile der Dampfbremse wurden dann über die Wärmedämmplatten gezogen, in der Nut des Fensterrahmens befestigt und ringsum sowie in den Ecken dampfdicht verklebt. Schliesslich konnte das Innenfutter wieder eingebaut werden.

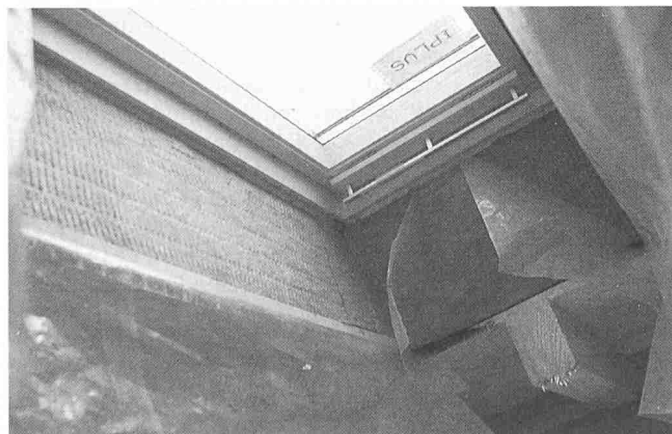
Bild 4. Korrekter Dachflächeneinbau. 1 zusätzliche Wärmedämmung des Futters (bzw. der Verkleidung), 2 Anschlagleisten (oben, unten und seitlich für 1), 3 Dachfensterfutter bzw. -verkleidung, 4 sog. Zusatzrahmen (fakultativ), 5 Dachfensterrahmen, 6 Anschlagbrett für 1) gegen oben (oben und unten), 7 Ergänzung der Luftdichtung für alle vier Seiten des Futters - muss luftdicht am Rahmen und an 8) angeschlossen werden, 8 bestehende Luftdichtung, an welche 7) angeschlossen wird, 9 Wärmedämmung der Dachfläche (bestehend), 10 Sparren oder Wärmedämmlatte (bestehend), 11 und 12 Unterdach und Konterlatung, 13 Innentäfer
