**Diskussionsbeitrag zum Thema
wärmegeämmte Steildachkonstruktionen**

Thermografische Messungen als Hilfsmittel zur zerstörungsfreien Qualitätskontrolle

Von Stefan Svrcek und Klaus Zimmermann, Zürich

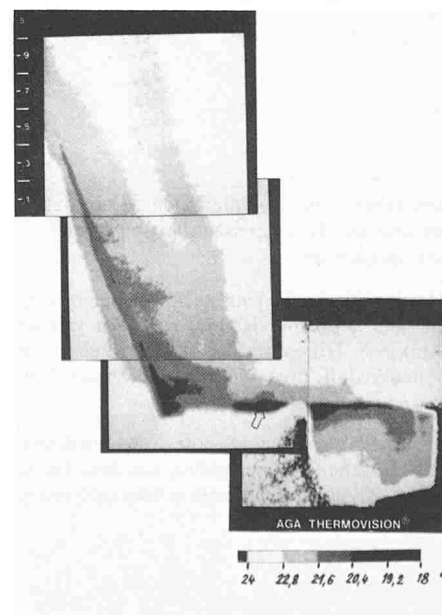
Bild 1. Fünfstufenthermogramm einer Raumecke

Zuglufterscheinungen und damit verbundene Wärmeverluste werden im obengenannten Beitrag kurz erwähnt. Präzisierend wird hier festgestellt, und mit Abbildungen eines a. a. O. ausführlich dargestellten Schadensfalles [1] dokumentiert, dass Zugerscheinungen vor allem bei Wind auftreten. Wie das Messergebnis (Bild 1) zeigt, wird kalte Luft durch Undichtigkeiten in die Dachkonstruktion geblasen und verteilt sich dort in die Hohlräume. An undichten Stellen dringt Kaltluft in den Innenraum. Dabei kann die Wärmedämmung teilweise mit Kaltluft unter-spült werden, wodurch raumseitig unterkühlte Oberflächen entstehen, auch wenn sie in diesem Bereich luftdicht sind.

Die Bilder 1 und 2 zeigen, wie durch einen undichten Anschluss der Dämmschichten von Dachfläche und Knie-

stock Kaltluft eingeblasen wird. Diese fällt hinter der Kniestockschalung nach unten und unterkühlt die Täferung (links im Bild ist die kalte Täferung durch das warme Sofakissen verdeckt).

Teilweise wird die kalte Luft im Sparrenzwischenraum nach oben gedrückt, wobei im unteren Bereich die Wärme-

dämmung unterspült ist. Im oberen Teil hängt die Dämmung offensichtlich durch und hat Kontakt mit der Täferung, eine Oberflächenunterkühlung findet dort nicht statt. Im Anschluss Täferung/Innenwand sind offensichtlich Undichtigkeiten vorhanden, die das Eindringen der Kaltluft in den Innenraum ermöglichen.

tende Kaltluft die bestrichenen Flächen abkühlt (Bild 1, Anschluss Täfer/Trennwand).

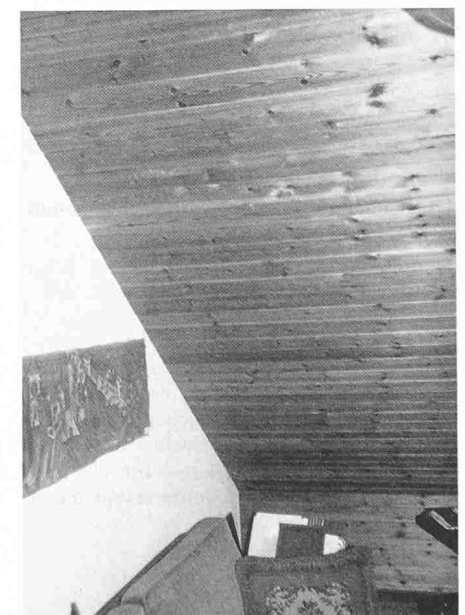
Bild 2. Normalaufnahme der Raumecke von Bild 1

Bild 2 zeigt das Detail des Trennwand-Anschlusses. Es ist offensichtlich, dass in der beengten Situation ein luftdichter Anschluss der Dämmung nicht gewährleistet ist. Ähnliches gilt für das Kniestockdetail, wo nach Montage des Unterdaches unter beengten Verhältnissen die Dämmung aus dem Zweischalen-Mauerwerk und die Dachdämmung ohne Wärmebrücken und luftdicht verbunden werden müssen. Generell ist festzustellen, dass nicht ein perfektes Normaldetail, sondern vor allem die sorgfältige Ausführung der An-

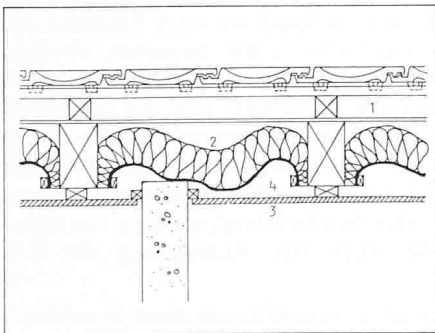
Bild 3. Montagetechnisch schwierige Situation am Anschluss Trennwand/Dachkonstruktion. Dachaufbau: 1 Unterdach; 2 Mineralfasermatte, kaschiert; 3 Täferung; bei 4 ist die Dämmung, gemäss Thermogramm Bild 1, mit Kaltluft unterspült (Aufnahmen: Consultherm AG, 8044 Zürich)
