Glockenturm der St. Jost-Kapelle auf Dottenberg, Adligenswil: Standfestigkeit und Schwingungsverhalten eines in Holz konstruierten Glockenturms

Glockenturm der St. Jost-Kapelle auf Dottenberg, Adligenswil

Standfestigkeit und Schwingungsverhalten eines in Holz konstruierten Glockenturms

Von Peter Mühlemann, Ebikon

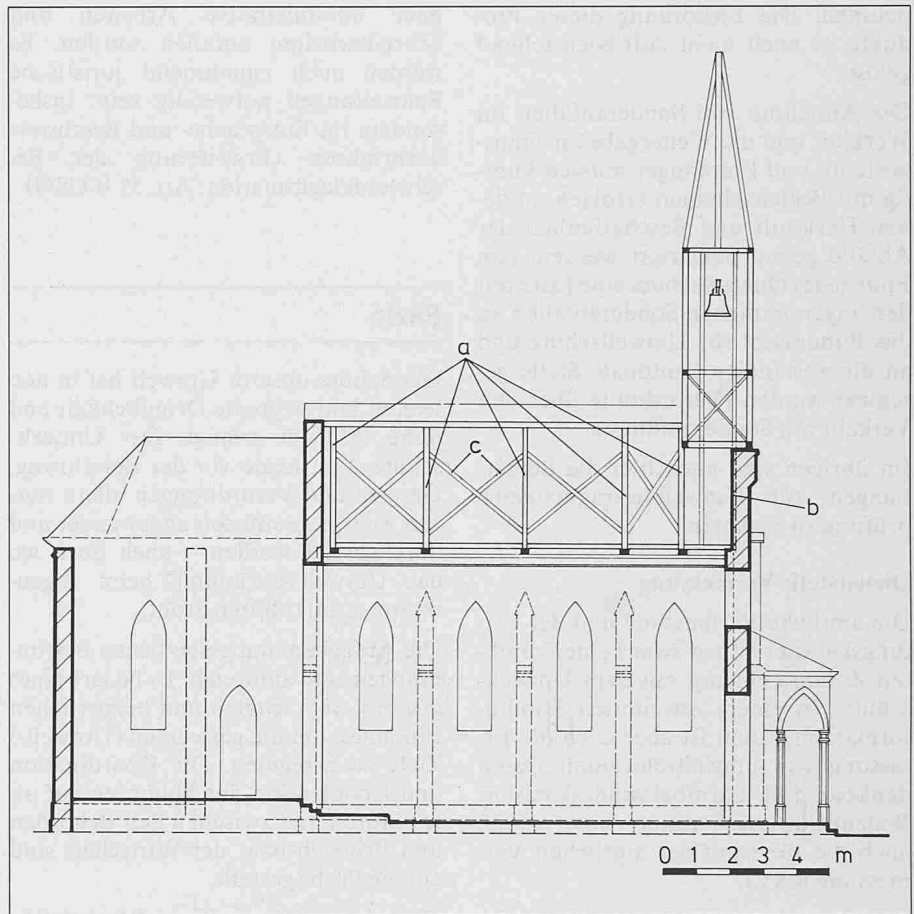
Bild 1. Tragkonstruktion vor der Renovation

Den eigentlichen Anlass zu einer Neukonstruktion nach altem Vorbild gab der schlechte Zustand der Holzkonstruktion des Turms. Einzelne Balken wiesen morsche Bereiche auf. Dem ab

Kapellendach 12 m hohen Turm traute man schon seit langem nicht mehr viel zu. Es wurde beobachtet, dass sich der Turm beim gleichzeitigen Läuten aller drei Glocken in Schwingung versetzte. Die Bewegungen nahmen eine derartige Grössenordnung an, dass sogar ein Abheben des Turms von seinem einen

Auflager, der gemauerten Fassade, beobachtet werden konnte. In der Folge wurde das Läuten der beiden grösseren Glocken eingestellt und nur noch die kleinste Glocke geläutet.

Der an seiner Basis quadratische Turm liegt einerseits auf der in Bruchstein gemauerten Fassade, andererseits auf einem Holzbinder des Kapellendachs (Bild 1).

Die horizontalen Turmauflagerkräfte wurden in die beiden Ebenen der Dachflächen abgegeben. Zu diesem Zweck hatte man wohl seinerzeit die gekreuzten Strebenpaare (Bild 1,c) zwischen die Obergurte der Dreieckbinder (Bild 1,a) eingefügt.

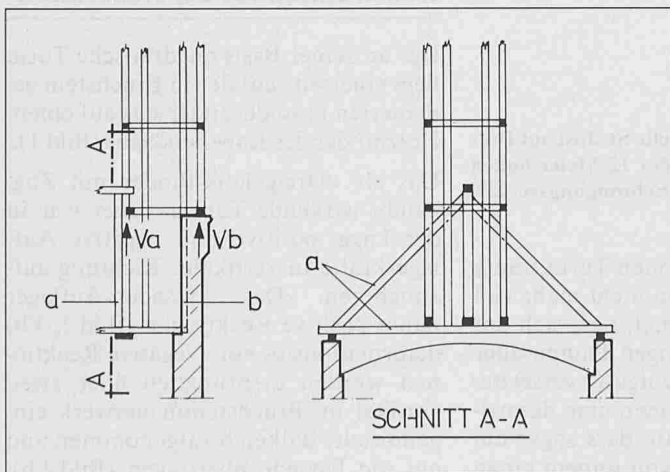
Bild 2. Längs- und Querschnitt Turm-Auflager

Das als «Dreigelenk-Binder mit Zugband» wirkende Turmauflager war in der Lage, positive und negative Auflagerkräfte in vertikaler Richtung aufzunehmen. Das Fassaden-Auflager nahm positive Reaktionen (Bild 2, Vb) deformationslos auf. Negative Reaktionen wurden ursprünglich über zwei, vertikal im Bruchsteinmauerwerk eingemörtelte Balken b aufgenommen und auf die Fassade übertragen (Bild 2,b).

Diese Balken wiesen aber keinen genügenden Verbund mehr mit der Fassade auf, so dass nennenswerte negative Auflagerkräfte nicht mehr aufgenommen werden konnten.

Die statische Berechnung zeigt, dass bei der Superposition von Eigengewicht und Wind die beiden Turmauflagerkräfte zwischen $V_a = +120$ bis -60 kN und $V_b = +130$ bis -50 kN variierten, je nach Windrichtung (Bild 2).

Um die im Falle von positiven Auflagerdrücken Vb entstehenden Zugspannungen an der Innenseite des Bruchsteinmauerwerks aufzuheben, wurde hier eine «Armierung» erforderlich. Nach Entfernen der bereits vor der Renovierung nicht mehr wirksamen Zughölzer b (Bild 2), wurden die so entstandenen Hohlräume benutzt, um eine Zugarmierung einzubringen. Diese wurde durch Vermörtelung in Verbundwirkung zu dem Bruchsteinmauerwerk der Fassade gebracht (Bild 5,e).

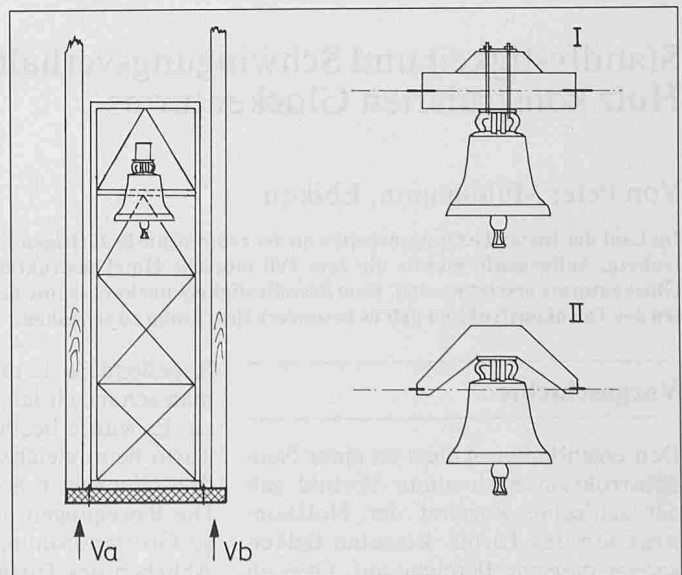
Bild 3 (rechts). Neuer Glockenstuhl I alte Aufhängung, II Bozdech-Aufhängung

Die im alten Turm mit normaler Aufhängung (Bild 3) montierten Glocken erzeugten beim Schwingen horizontale Schubkräfte, welche, superponiert mit dem Turmeigengewicht, bereits zu Auflagerkräften führten, die gegen Abheben gesichert werden mussten. Die rechnerisch ermittelten Auflagerkräfte aus Windbelastung ergaben jedoch noch grössere Abhebekräfte. Ein Abheben des Turmauflagers auf der Frontfassade wurde aber nur beim Läuten aller Glocken und nie unter Windbelastung beobachtet.

Die Holzkonstruktion des Turms wurde nach altem Vorbild neu erstellt. Die Glocken wurden in einen, mit dem Holzturm nicht verbundenen Stahlrahmen montiert. Es wurde eine Bozdech-Aufhängung gewählt (Bild 3).

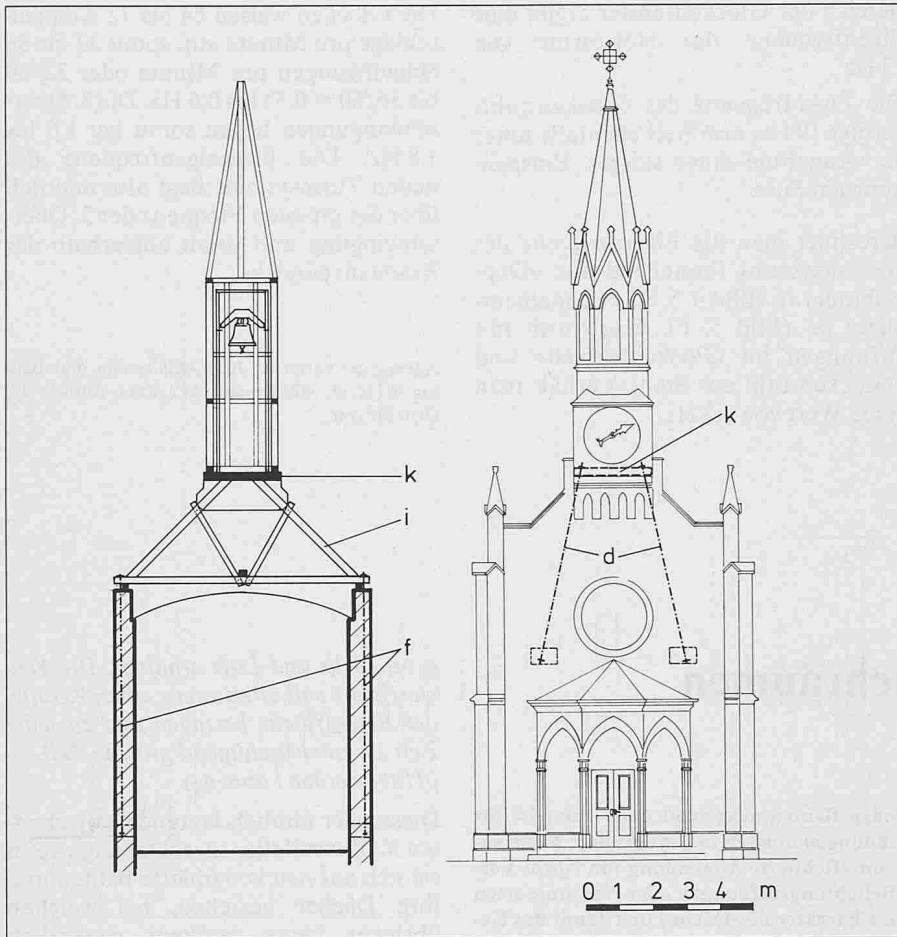
Bild 5. Beanspruchung und Reaktionen der Turmauflagerplatte «k»

Um die Vertikallasten und insbesondere die Abhebekräfte möglichst klein zu halten, musste der Hebel, die Distanz zwischen Va und Vb (Bild 5), möglichst breit gewählt werden. Es gelang zwar, den Doppelbinder i zentrisch, also in der Tragwerkebene, zu belasten. Die erforderliche Hebelbreite y (Bild 5) führte jedoch zu einer exzentrischen Belastung der Fassadenoberkante.

derum wurde auf die Frontfassade der Kapelle und den Dachbinder a abgestellt (Bild 5, V_a , V_b). Der Dachbinder a (Bild 2) wurde durch Einzug eines zweiten Dreigelenkträgers verstärkt. Der so entstehende «Doppelbinder i» mit gemeinsamem Zugband (Bild 5) wurde gegen Abheben gesichert mittels Zuganker f (Bild 4 und 6). Das Fassadenauflager V_b (Bild 5) erhielt seine Sicherung gegen Abheben ebenfalls durch Einbau einer Verankerung d (Bild 4

und 5). Die Horizontalkräfte aus der Turmauflagerplatte werden, je nach Richtung der Beanspruchung, entweder über die neu eingezogene Zugstange h (Bild 5 und 6) oder die neu eingefügten Holzdruckgurte g (Bild 5 und 6) auf die Dachebenen und von dort auf die Längsfassaden übertragen.

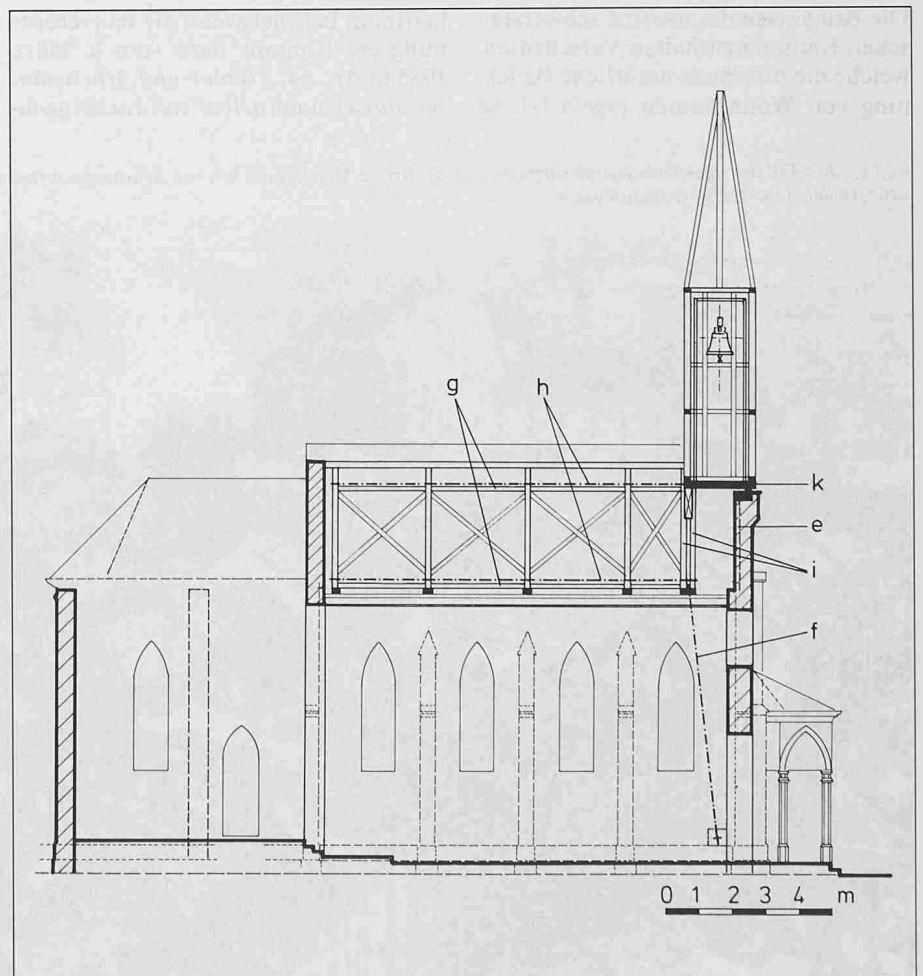
Bild 6 (unten). Tragkonstruktion nach der Instandsetzung

Berechnet man die Eigenfrequenz des Gesamtsystems (bestehend aus «Doppelbinder i» (Bild 4, 5, 6), «Fundamentplatte k» (Bild 5, 6), «Holzturm mit Öffnungen im Glockenbereich» und «Glockenstuhl aus Stahl») erhält man einen Wert von 9,2 Hz.

Die Glocken weisen 64 bis 72 Klöppelschläge pro Minute auf, somit 32 bis 36 Schwingungen pro Minute oder $32/60$ bis $36/60 = 0,53$ bis $0,6$ Hz. Die 3. Oberschwingungen liegen somit bei 1,6 bis 1,8 Hz. Die Biegeeigenfrequenz des neuen Turmsystems liegt also deutlich über der grössten Frequenz der 3. Oberschwingung und somit ausserhalb des Resonanzbereichs.
