# Wirkung von Lichtbogen auf Seilbahnseile

Autor(en): **Oplatka, Gabor / Roth, Mladen**

Zeitschrift: **Schweizer Ingenieur und Architekt**

Band (Jahr): **105 (1987)**

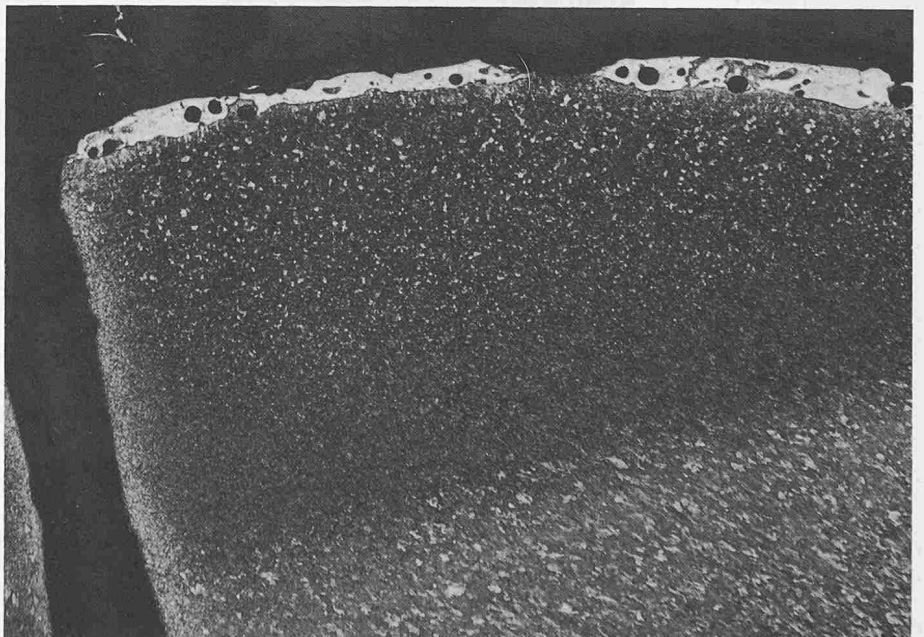
- die Z-Drähte in den äusseren Randbereichen unterschiedlich dicke, mit Rissen und Lunkern durchsetzte Schmelzzonen aufweisen. Die Drähte haben in diesem Bereich eine niedrige Härte;
- sich an die Schmelzzone eine ausgeprägte Anlasszone anschliesst (Bild 3);
- die Fussbereiche der Z-Drähte keine Wärmeinflüsse zeigen;
- keine Aufhärtung mit Martensitbildung stattfand;
- die Runddrähte keine Wärmeinflüsse aufweisen;
- die bei den Schwellbiegeprüfungen entstandenen Drahtbrüche von den Rissen im Randbereich ausgehen.

Bild 3. Die äussere Ecke eines Z-Drahtes in 40facher Vergrösserung zeigt eine mit Aluminium auflegierte Randzone mit anschliessender Anlasszone (Aufnahme EMPA)

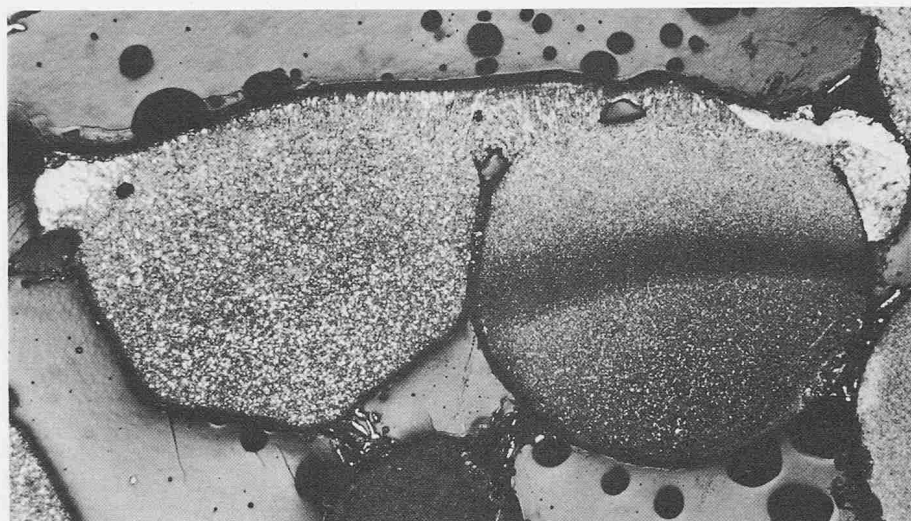
- lokale Martensitbildung ohne erkennbare Anlasszone,
- Anschmelzung mit Martensitbildung ohne erkennbare Anlasszone,
- zusammengeschmolzene Drähte mit Anlass- und Normalisierungsgefüge,
- zusammengeschmolzene Drähte mit Martensitbildung und teilweise wärmebeeinflussten Zonen (Bild 4),

Bild 4. Querschnitt eines Litzenseiles (Detail, 20fach vergrößert). Die durch Lichtbogenwirkung zusammengeschmolzenen Aussendrähte weisen eine Martensitschicht und teilweise wärmebeeinflusste Zonen auf (Aufnahme EMPA)

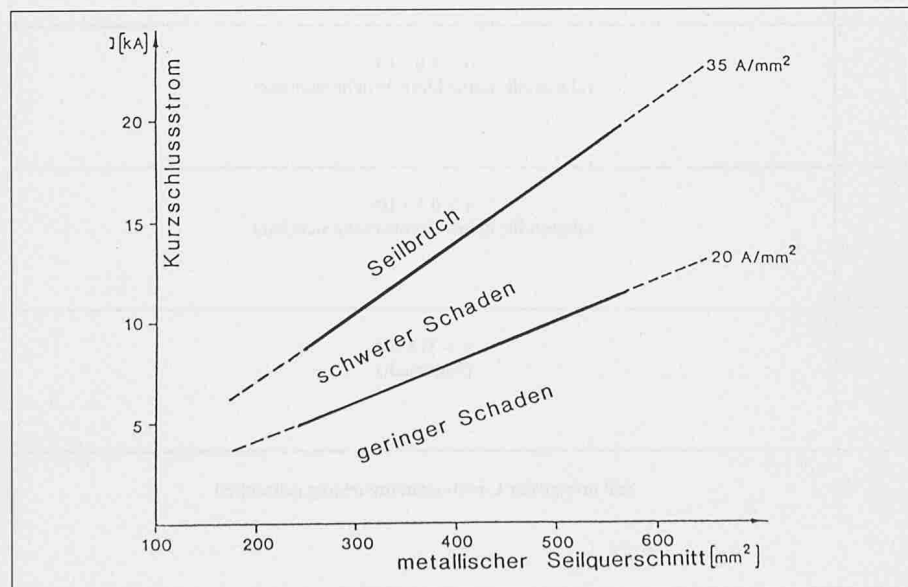
Die Versuche ergaben, dass unter den vorliegenden Umständen ab einer Strombelastung von 20 A/mm<sup>2</sup> mit starken Schäden und ab 35 A/mm<sup>2</sup> mit dem Bruch des Seiles gerechnet werden muss. Dies bedeutet u. a., dass bei einer Abschaltzeit des Stromes von 0,5... 0,3 s bei den angegebenen Kurzschlussströmen eine bis zwei Schnellwiedereinschaltungen zulässig sind. (Bild 5)

Bild 5. Die zulässige Strombelastung in Abhängigkeit vom metallischen Querschnitt des Seiles. Ab etwa 20 A/mm<sup>2</sup> sind schwere Schäden und ab 35 A/mm<sup>2</sup> Seilbruch zu erwarten
