Fragen der Luftdurchlässigkeit bei einer Holzkonstruktion

Wie dicht darf die Gebäudehülle sein?

Von Hansruedi Preisig, Zürich, und Daniel Michel, Dübendorf

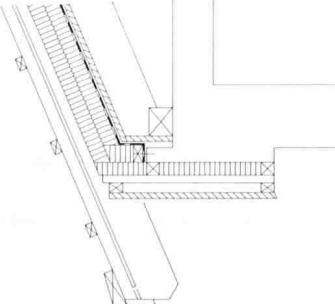
<p>Sparren nur bis ausserkant Schwelle verlaufend, Polymer-Bitumenbahn darüber geführt und auf Betonborde geklebt</p>

Anschluss luftdicht, keine schwarzen «Schnäuze» wegen eindringender Kaltluft sichtbar Stelle in Ecke wegen etwa 2-3 K tieferer Oberflächentemperatur als Folge der Wärmebrückenwirkung der Betondecke im Eckbereich Wärmebrückenwirkung nicht von Bedeutung
des Ortes

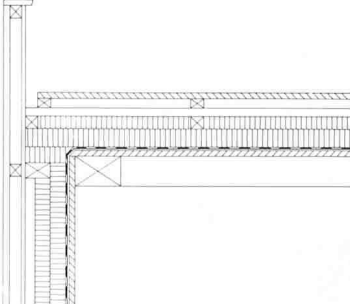
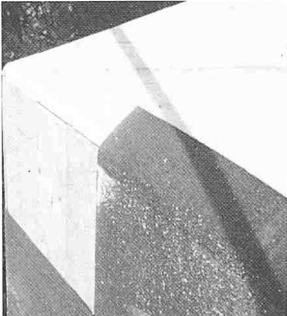
<p>Firstpfette nicht nach aussen verlaufend, Polymer-Bitumenbahn über Anschlussbereich geführt</p>

Anschluss luftdicht, keine schwarzen «Schnäuze» wegen eindringender Kaltluft sichtbar Dunkle Stellen wegen minim tieferer Oberflächentemperatur als Folge der Wärmebrückenwirkung im Eckbereich zwischen Holzschalung und Sparren sowie bei der Lattenkonstruktion parallel zur Traufe innerhalb der ersten Lage der Wärmedämmschicht Wärmebrückenwirkung nicht von Bedeutung

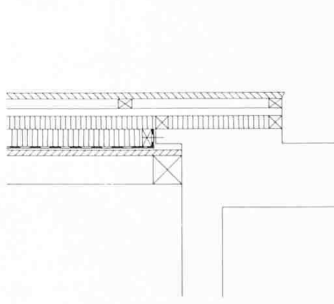
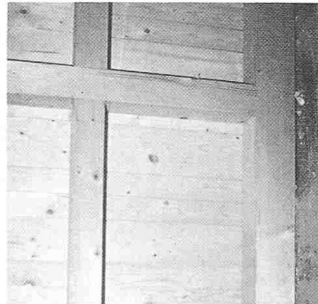
der Giebelwand

<p>Anschluss der Polymer-Bitumenbahn analog der Traufe, sichtbar 2. Lage der Dämmschicht sowie der Konterlatten und Latten der Holzschalung</p>

Anschluss minimal luftdicht, schwarze «Schnaubildung» in den Nuten der Holzschalung wegen eindringender Kaltluft erkennbar, Kaltluft-eintritt von Hand kaum spürbar Schwarze Stelle auf Boden wegen örtlicher Wärmebrückenwirkung und der erwähnten Kaltluft-eintritte

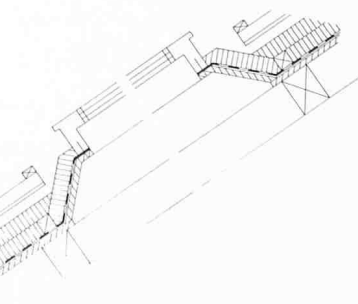
<p>des Fensters in der Dachfläche</p>

<p>Polymer-Bitumenbahn bei Dachfenster auf «Holzkiste» bis zwischen Anschlagteil und Fensterrahmen geführt</p>	 	 	<p>Anschluss des Fensterrahmens an die «Holzkiste» luftdicht</p> <p>Schwarze Stellen wegen Luftintritten bei den Fällzen zwischen Flügel und Rahmen</p> <p>Schwarze Stellen am Isolierglas wegen der Wärmebrückenwirkung durch den Randverbund der Fensterscheibe</p>
