Der Bergrutsch vom 8. September 1986 bei Giswil: geologische und Geotechnische Aspekte

Der Bergrutsch vom 8. September 1986 bei Giswil

Geologische und Geotechnische Aspekte

Die Rutschkatastrophe von Giswil ereignete sich in einer für solche Ereignisse unüblichen Jahreszeit, nämlich während einer ausgesprochenen Trockenperiode. Die in der Folge eingeleiteten Untersuchungen und Überwachungsmassnahmen dienten einerseits der Ursachenermittlung und andererseits der Sicherheitsabschätzung im Zusammenhang mit dem Neubau der zerstörten Verkehrsträger.

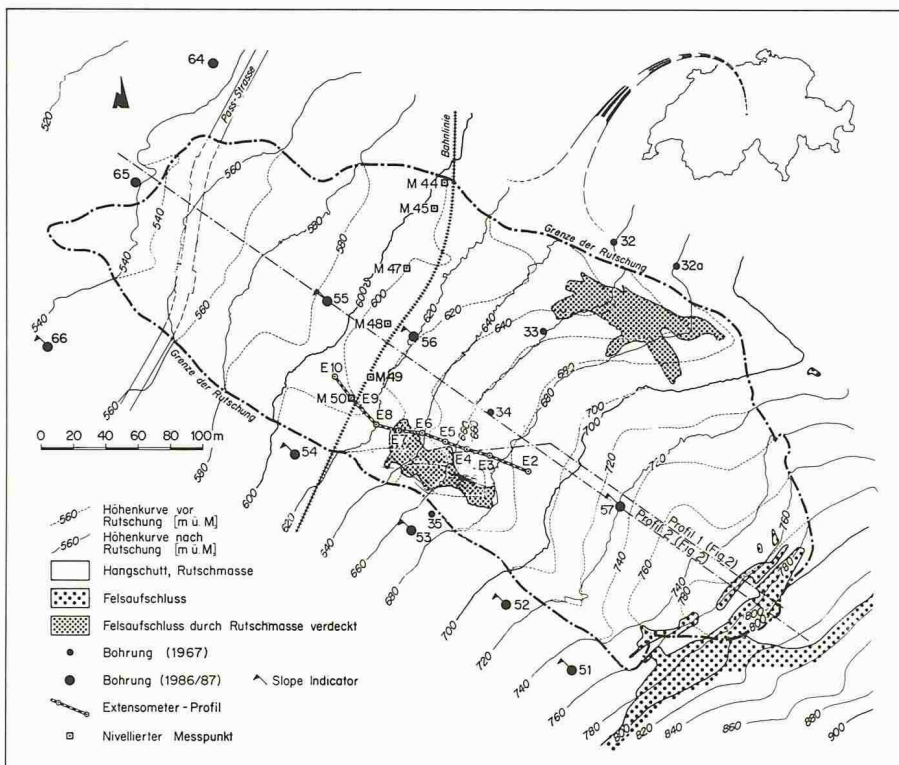
tergeordnet versacktem Fels, in welche sich zwei Wildbäche tief einerodiert hatten, lokal bis auf die Felsunterlage aus Gesteinen der helvetischen Wildhorn-Decke (vergleiche Bild 1). Das Rutschareal weist eine Fläche von ca. 0,077 km² auf und reicht von 805 bis 525 m ü.M. hinunter; die Sturzbahn hat eine mittlere Neigung von 31°. Der Rutsch erfasste ca. 800 000 m³ Lockermaterial, durch die Auflockerung ergab sich ein abgelagertes Volumen von rund 900 000 m³. Die maximale Mächtigkeit der bewegten Masse betrug über 50 m, die Terrainabsenkung erreichte bis zu 37 m, die Erhöhung im Ablageungsgebiet z.T. deutlich über 20 m.

Bild 1. Situation der Rutschung mit Messeinrichtungen

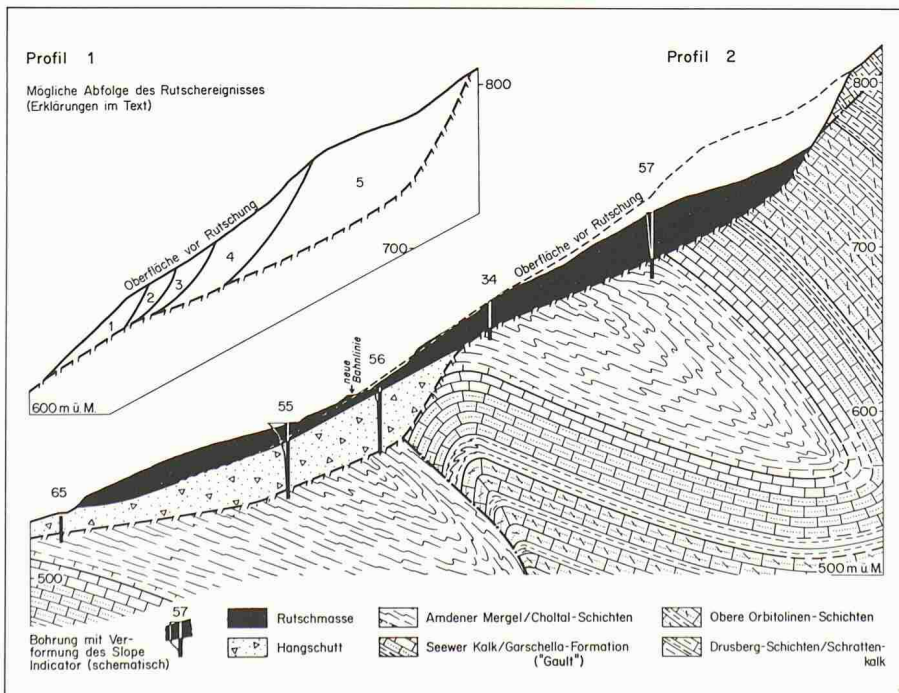
Die rechnerische Überprüfung von Profilen durch den ganzen Rutsch - z.B. entsprechend Profil 2 (Bild 2) - zeigte bald, dass die Rutschbewegung kaum von Anfang an in diese Richtung ging: Die rechnerisch notwendigen Reibungswinkel auf der Felsoberfläche wären viel zu niedrig, als dass ein Bruch

Bild 2. Geologisches Profil durch den Rutschhang sowie Profil mit potentieller Etaprierung des Ereignisses (Lage der Profiltrassen vgl. Bild 1)

respektive ein Abgleiten plausibel war. Die Berechnung von Teilstabilitäten in zahlreichen Profilen ergab mit grosser Wahrscheinlichkeit, dass die primäre Instabilität sich im bis auf den Fels eingetieften Bachgraben im südlichen Teil des Rutschareals ereignet hatte (Bruchfigur 1 im Profil 1, Bild 2).

Bruchfigur 1 ergab bei labilem Gleichgewicht ($F = 1.0$) notwendige Reibungswinkel von $\varnothing' = 40^\circ$ für den Hangschutt respektive $36,5^\circ$ für die Felsoberfläche der Amdener Mergel, dies unter Vernachlässigung des möglichen Einflusses von Hangwasser. Bei beiden Schichten dürfte ein wesentlicher Teil der Schwerwiderstände auf Verzahnung respektive Kohäsion zurückzuführen sein, da verwitterte Amdener Mergel kaum \varnothing' -Werte über 33° haben dürften und die feinkörnige Matrix des Hangschutts kaum einen solchen über 35° .

Die Stabilitätsbetrachtungen zeigen, dass ein sukzessiver Staffelbruch - wie er z.B. durch die Bruchfiguren 1 bis 5 in Profil 1 der Figur 2 dargestellt ist - rechnerisch begründet werden kann. So weist die Scholle 1 allein wesentlich kleinere Sicherheiten auf als Scholle 1 plus 2 oder gar 3 zusammen ($\Delta F = 15...25\%$). Entsprechendes gilt für die Schollen 2 bis 5, wenn ihnen durch einen Teilrutsch jeweils der stützende Fuss entzogen worden ist. Im Gegensatz zum Mechanismus der Rutschung konnte der Zeitpunkt des Ereignisses nicht plausibel begründet werden.

Der Rutschvorgang in Etappen konnte durch Augenzeugen bestätigt werden. Diese sahen sukzessive Waldstücke aufrecht zu Tale fahren, ehe die Bäume nach hinten kippten. Im obersten Teil des Rutschareals (ca. Bruchfigur 5 in Bild 2) war der Waldboden in kleine Schollen zerrissen, welche eine Streckung dieses Arealteils auf etwa die doppelte Länge aufzeigten. Im übrigen Areal herrschte ein Chaos von Blöcken und überfahrenen und zersplitterten Bäumen. Die Rutschbewegung induzierte starke Luftströmungen, welche lokal Äste und Blätter im benachbarten Wald zu Boden rissen.

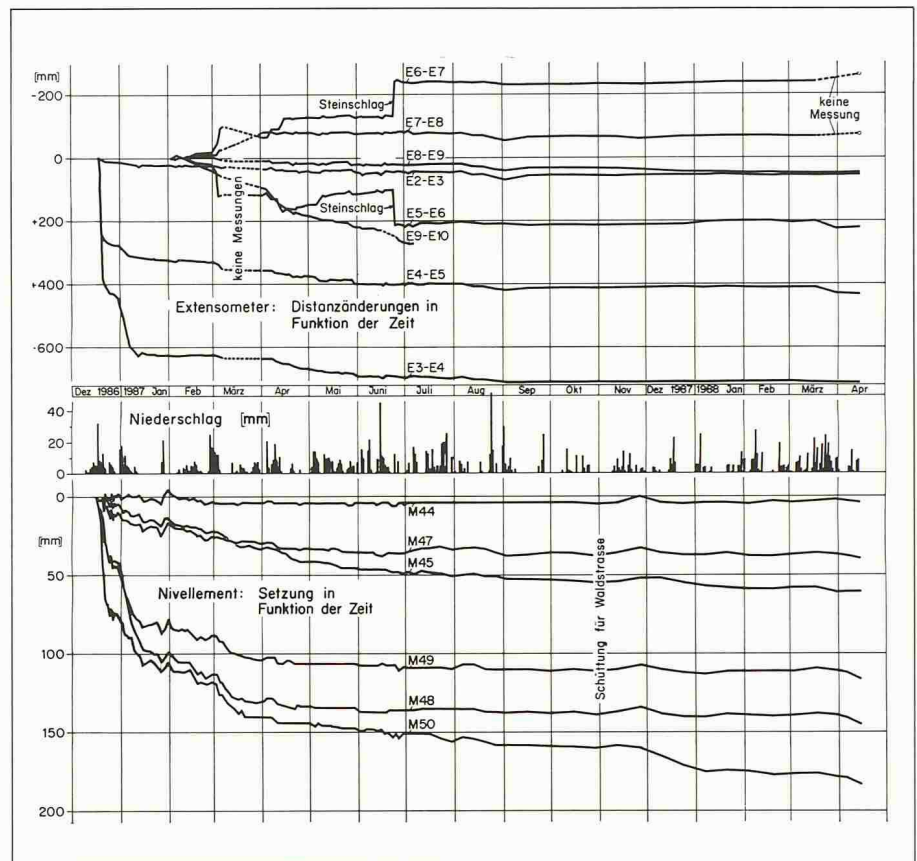
Durch geodätische Messungen konnten zwei Zonen unterschieden werden: Zum einen der zentrale Teil des Rutschgebietes zwischen 670 und 640 m ü.M., wo die Verschiebungsbeträge (1. Oktober 1986 bis Februar 1988) einen Meter überschritten, zum andern der übrige Bereich, wo diese generell unter zwanzig Zentimetern blieben. Der Bewegungsvektor ist mit 31 bis 69° bezüglich der Horizontalen (Mittel 50°) hangabwärts gerichtet. Dies kann als Setzungsbewegung auf einer schiefen Ebene (Felsoberfläche bzw. Übergang Rutschmaterial/Hangschutt) erklärt werden. Diese Setzungen zeigen sich auch im Verhalten nivellierter Punkte und in einem Extensometer-Profil. In Bild 3 sind die Niveau- resp. die Längenänderungen in Funktion der Zeit dargestellt. Es zeigt sich zum einen eine exponentielle Abnahme der Verschiebungen im Laufe der Zeit und zum andern eine gewisse Akzentuierung der Bewegungen durch Niederschläge. Diese Beschleunigung der Setzungen wird durch Umlagerungen von Feinmaterial durch versickerndes Wasser verursacht.

Rechnerische Überprüfungen der Stabilität der Rutschmasse nach dem Ereignis ergaben F-Werte von deutlich über 1,0; höchstens in Teilbereichen liegen nur kleine Sicherheitsreserven vor, ohne dass aber im Fall eines Abgleitens Ausweitungen zu befürchten

Bild 3. Distanz- und Niveauänderungen zwischen resp. von Messpunkten in Funktion der Zeit und des Niederschlags in Giswil

wären. Damit sich die Bäche nicht wieder bis zur Felsoberfläche als kritischem Gleithorizont einerodieren können, ist eine Befestigung der Bachsohlen in Angriff genommen worden. Zur mittelfristigen Stabilisierung der Terrainoberfläche und langfristig auch als Steinschlagschutz für die Verkehrswege wurde mit Aufforstungen begonnen.
