# Pfahlprüfung mit Ultraschall

Autor(en): **Hürzeler, Hans / Wullimann, Rudolf**

Zeitschrift: **Schweizer Ingenieur und Architekt**

Band (Jahr): **108 (1990)**

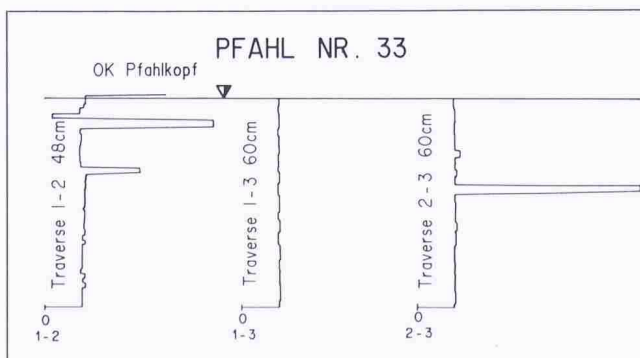
Im Bild 2 sind die gemessenen Durchlaufzeiten als Messprofile über die ganze Pfahllänge der Pfähle Nrn. 15, 33 und 39 ersichtlich. Die Interpretation der Messresultate ist oftmals schwierig und nicht immer eindeutig möglich.

Bild 2. Messprofile von drei Pfählen

**Pfahl Nr. 15:** In allen drei Traversen sind Variationen der Durchlaufzeiten vorhanden. Die grössten Unterschiede betragen ca. 15%, trotzdem lautet die Beurteilung des Prüfers: keine besonderen Anomalien.

**Pfahl Nr. 33:** In zwei Messprofilen sind sehr grosse Abweichungen zur Normal-Durchlaufzeit gemessen worden. Der Prüfbericht zu diesem Pfahl lautete:

- Mittelschwere Anomalien im Bereich der Traverse 1-2 in Tiefen von 0,7-1,3 m bzw. 2,8-3,1 m ab OK Pfahlkopf.
- Mittelschwere Anomalie im Bereich der Traverse 2-3 in einer Tiefe von 3,5-3,9 m ab OK Pfahlkopf;
- davon abgesehen keine besonderen Anomalien.

**Pfahl Nr. 39:** Abgesehen von der Tatsache, dass ein Messrohr nicht durchgängig war und darum die untersten ca. 3 m Pfahl in zwei Traversen nicht gemessen werden konnten, sind keine besonderen Feststellungen möglich.

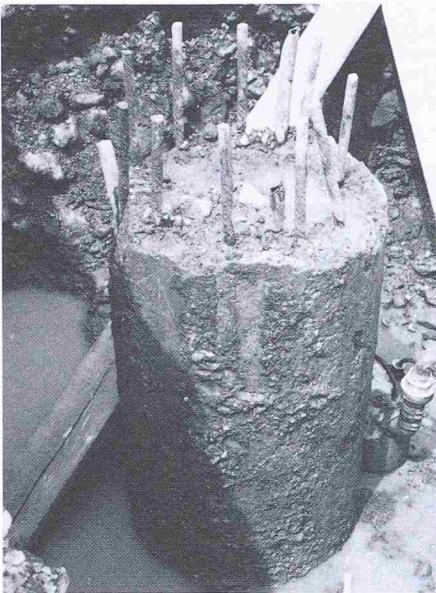
Bild 3. Der freigegrabene Pfahl Nr. 33

Der Prüfbefund von Pfahl Nr. 33 bot eine günstige Gelegenheit zur Klärung dieser Frage, indem in sehr geringer Tiefe bis ca. 1,3 m unter Terrain eine «mittelschwere Anomalie» freigegeben werden konnte. In Bild 3 ist dieser Pfahl abgebildet. Äusserlich ein absolut korrekter Pfahl ohne Fehler. Der Bauherr liess es dabei aber nicht bewenden und liess den Pfahl aufspitzen - ohne dass sich die Interpretation der Messungen bestätigt hätte. Es konnte kein Mangel eruiert werden. Dies war ein für alle Beteiligten recht sonderbarer Befund. Die Zuverlässigkeit der Prüfmethode wurde erstmals (berechtigt) in Frage gestellt.

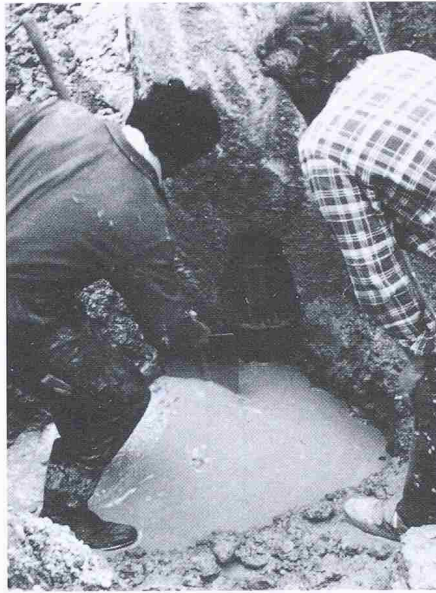
Bild 4. Bei Pfahl Nr. 39 stimmt etwas nicht

Die Bauarbeiten erforderten das bacheitige Freilegen aller Pfähle bis ca. 2,5 m ab OK Pfahl. Bei Pfahl Nr. 39 kam knapp über diesem Aushubniveau eine Merkwürdigkeit, eine fensterartige Öffnung, zum Vorschein (Bild 4). Das Nachgraben zeigte, dass der vorhandene Schaden umfangreich und nicht bedeutungslos war. Im Bild 5 ist der Umfang des Schadens erkennbar.

Befremdend war, dass aus den Messungen des Pfahles Nr. 39 keinerlei Hinweise auf irgendeinen Fehler bzw. Schaden zu entnehmen waren. Die Entdeckung war nur Zufall; 30 cm tiefer hätte sie niemand «gefunden».

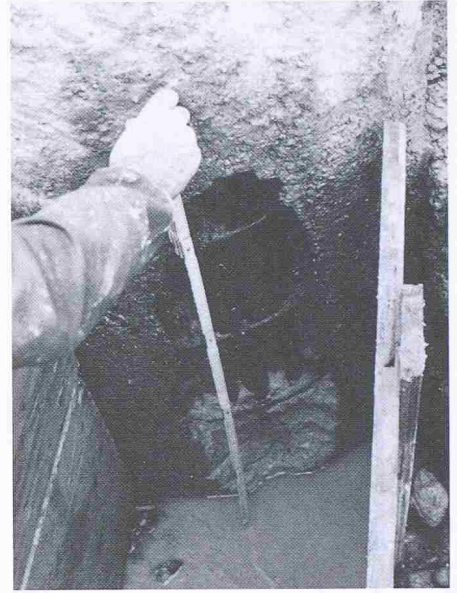
Bild 5. Der Schaden ist ziemlich gross

Entstanden ist diese Anomalie vermutlich durch das Verklemmen eines Brokens zwischen Armierung und Bohrohr während des Rohrrückzuges; der Boden kam in der Grenzzone wahrscheinlich in einen Fliesszustand, da das Rohr durch Vibration eingetrieben und zurückgezogen wurde. Im Bild 6 ist das untere Ende des «Fensters», welches mit Feinanteilen des Bodens ge-

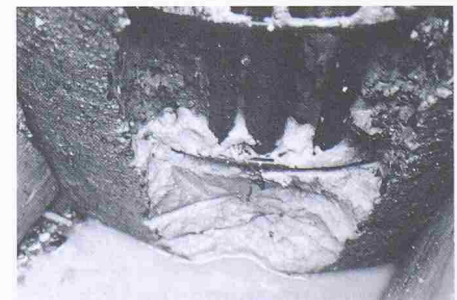
füllt war, ersichtlich. Deutlich sind ein Messrohr und die ungedeckte Armierung zu erkennen.

Aufgrund der Tatsache, dass bei Pfahl Nr. 39 auch ein Messrohr auf über 1 m Länge im «Fenster» sichtbar war, nebst 2 Stäben der Biegebewehrung, musste die Frage nach den Grenzen der Ultra-

Bild 6. Detailaufnahme der Schadenstelle; ein Messrohr, zwei Stäbe der Biegebewehrung und die Spiralarmierung sind sichtbar

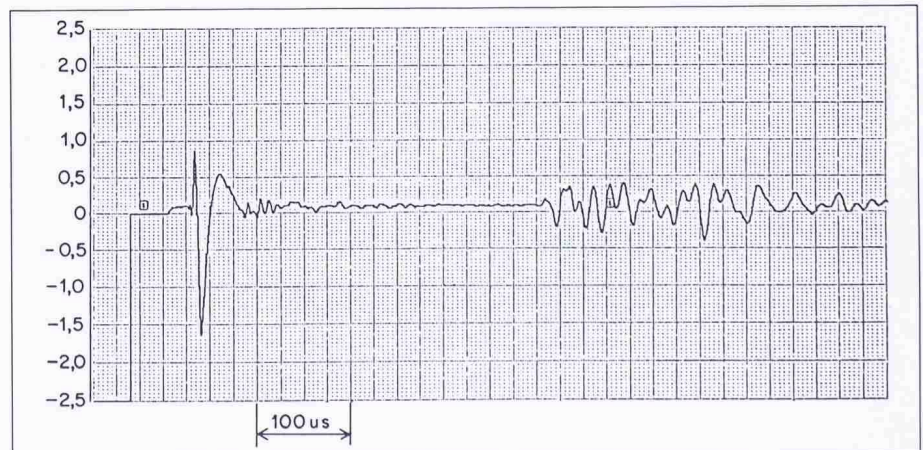
Bild 10. Resultat einer Ultraschallmessung an der Platte A; hier als Beispiel in der Traverse 1-3, Anordnung der Bohrungen gemäss Bild 8, entsprechend Versuch Nr. 1, Tabelle 2

Versuch Nr. 1 (Tabelle 2, siehe auch Bild 10) ergab, verglichen mit der Nullmessung ( $v = 5230$  m/s) in der Traverse 1-3 eine Abnahme der Schallgeschwindigkeit um etwa -35%. Fasst man die Versuche Nr. 2 bis Nr. 9, die alle etwa unter den gleichen Bedingungen durchgeführt wurden, zusammen, stellt man eine Abnahme gegenüber  $v \approx 5230$  m/s im Mittel um ca. -24% fest. Keinen wesentlichen Unterschied zu diesen Versuchen zeigt Versuch Nr. 10. Bei Versuch Nr. 11 konstatiert man gegenüber der Nullmessung eine Abnahme der Schallgeschwindigkeit um ca. -16%, oder, verglichen mit den Versuchen Nr. 2 bis Nr. 9, man stellt eine Erhöhung von  $v$  um etwa +10% fest. Es dürfte in diesem Zusammenhang allenfalls noch von allgemeinem Interesse sein, dass diese Reduktion von  $v$  um beispielsweise 25% etwa einer Reduktion des E-Moduls um 50% entspricht.

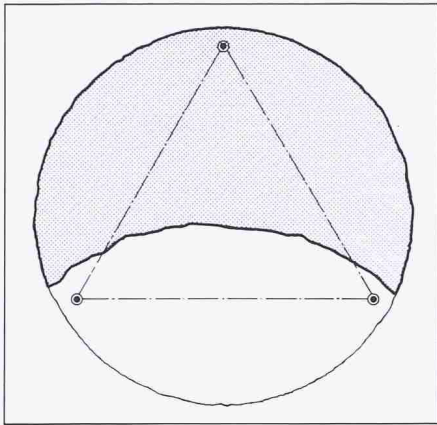
Bild 11. Anomalie mit 2 Messröhren ausserhalb des Betonquerschnittes

Eine Störung gemäss Bild 11 kann eventuell festgestellt werden. Voraussetzung dafür ist das Fehlen einer Kontaktbrücke zur Schallübertragung zwischen Sender und Empfänger, also zwischen den Messrohren, die sich hier ausserhalb des Betons befinden.

Die Schallausbreitung kann natürlich in jedem Medium erfolgen, entscheidend ist die darin auftretende Schallgeschwindigkeit. Sind die Abstände zwischen Messrohren und Beton nur klein und mit einem guten «Schall-Leiter» verfüllt - oder sind die Röhre mit dem Beton gar in Berührung -, ist eine rasche Übertragung des Echos möglich.

Anomalien können nur aufgrund der Durchlaufzeit-Veränderung festgestellt werden. Im beschriebenen Fall ist es somit entscheidend, ob die schnellstmögliche Schallübertragung durch Beton, Boden und Wasser deutlich länger dauert (+ ca. 15%) als im ungestörten Messquerschnitt.

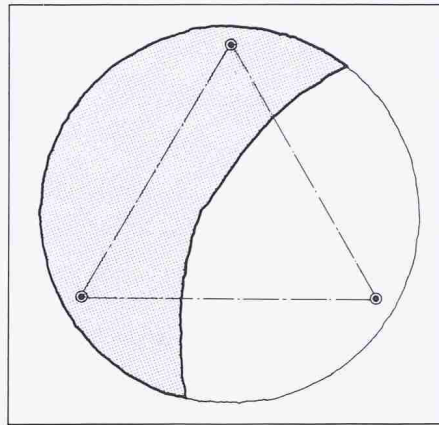
Bild 12. Anomalie mit 1 Messrohr ausserhalb des Betonquerschnittes

Bild 12 zeigt eine ähnlich grosse Anomalie wie Bild 11, allerdings anders angeordnet, hier liegt nur ein Messrohr ausserhalb des Betons. Die Abstände zum Beton sind bedeutend, dadurch muss sich der Schall auf grosse Distanz durch den Baugrund übertragen, was sich auf die Durchschallungszeit auswirken wird.

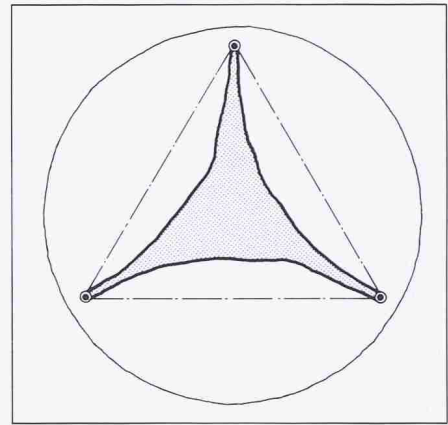
Bild 13. Theoretischer Restquerschnitt («Mercedesstern»), kein Messrohr ohne Betonkontakt

Es sei vorausgenommen, dass der im Bild 13 dargestellte Restquerschnitt («Mercedesstern») in der Praxis kaum möglich ist. Trotzdem ist es interessant, ihn zu diskutieren, als unterer Grenzwert. Die horizontale Durchschallung würde keine Fehlermeldung anzeigen, da einwandfreie Kontaktbrücken vorhanden sind und der Laufweg der einzelnen Signale nur wenige Prozente länger wäre als bei einem intakten Pfahl. Ein derart fehlerhafter Pfahl würde die Prüfung also untadelig bestehen.

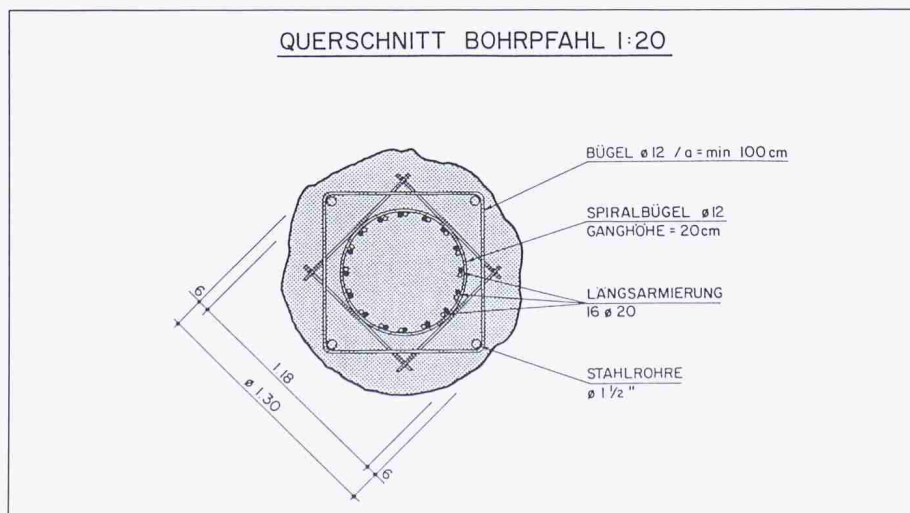
Bild 14. Spezialarmierungskorb mit aussenliegenden Messröhrchen

Damit ein für die Bewehrung intakter Schutz vorhanden ist, muss demzufolge der Messpolygon ausserhalb des Armierungskorbes angeordnet werden. Das bedingt, dass mindestens vier Messrohre eingelegt werden; mit nur drei Messröhrchen wird die Statik zu stark benachteiligt, und die Mehrkosten für die grösseren Pfahldurchmesser sind zu hoch. Die Systemskizze für diese Armierung und die Messrohranordnung ist in Bild 14 dargestellt.

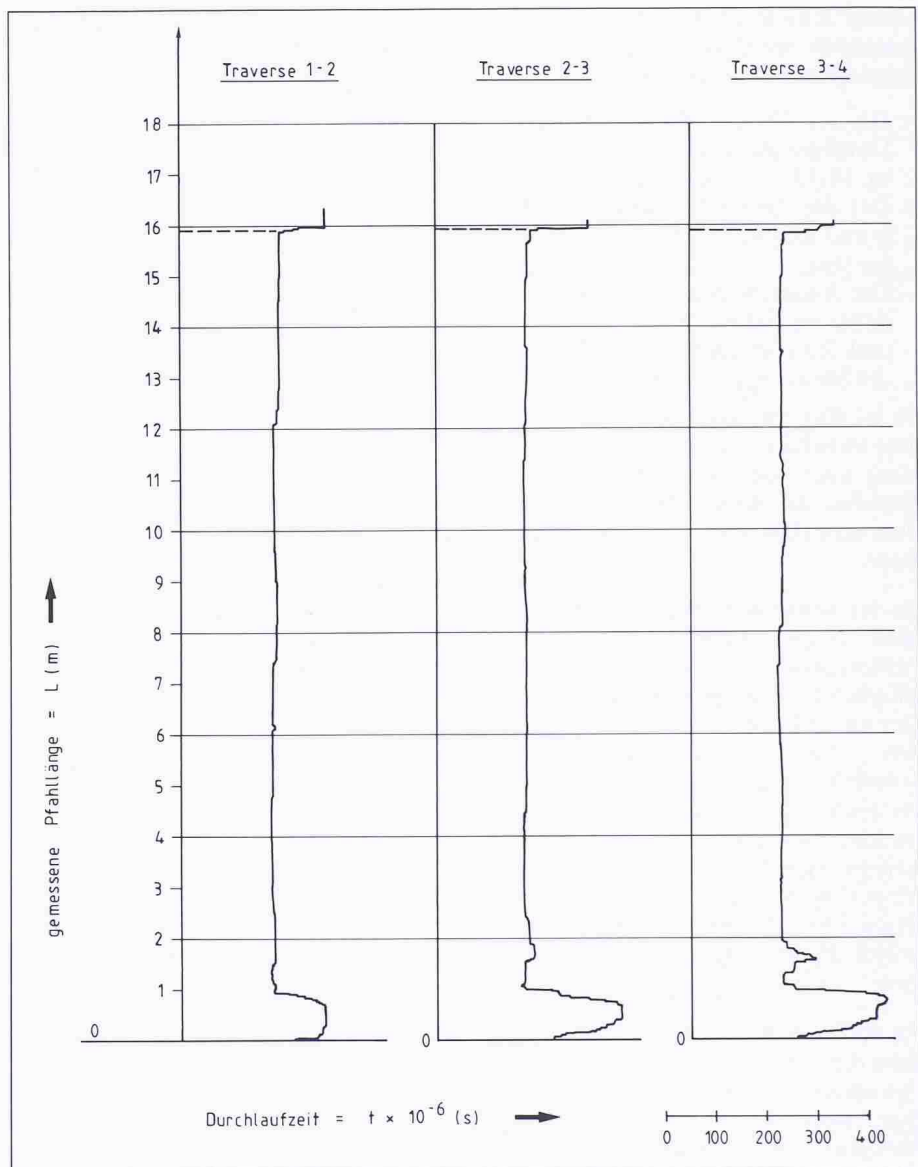
Bild 19. 3 der 6 gemessenen Traversen eines Pfahles in Wartenschwil mit ausgeprägter Fussanomalie (Durchmischung mit Baugrund?)

Die Prüfung der Pfähle lieferte einwandfreie Ergebnisse, 3 Traversen eines Pfahles sind in Bild 19 dargestellt. Auffallend ist die grosse Pfahlfuss-Anomalie. Sie ist wahrscheinlich auf eine Durchmischung von Beton und Baugrund zurückzuführen, die beim Einbringen des Unterwasserbetons entstehen konnte – eventuell noch begünstigt durch eine ungenügende oder komplett fehlende Bohrlochreinigung.
