Verstärkung einer Strassenbrücke

Brücke über die Surb in Endingen

Die 1949 erstellte schiefe Rahmenbrücke mit korbogenförmiger Untersicht wurde umgebaut und verstärkt, so dass sie auch von Ausnahmetransporten bis 4800 kN befahren werden kann. Die schöne, gut in die Landschaft eingepasste Brücke konnte dank der gewählten Ausführung mit Längs- und Quervorspannung in ihrem Gesamtbild weitgehend erhalten bleiben.

VON HANS HÜRZELER,
AARAU, UND
JAKOB HASLER,
WETTINGEN

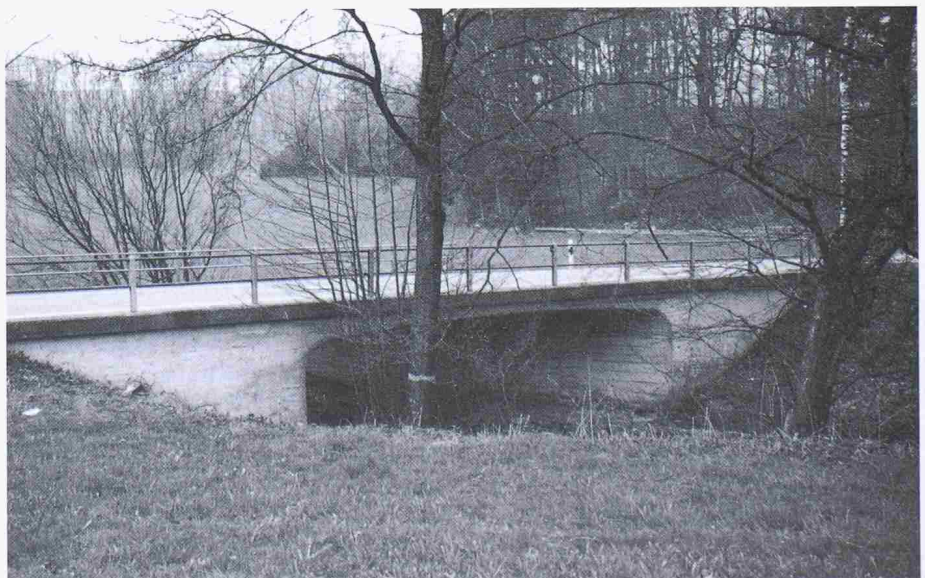
Bild 1. Zustand vor Baubeginn

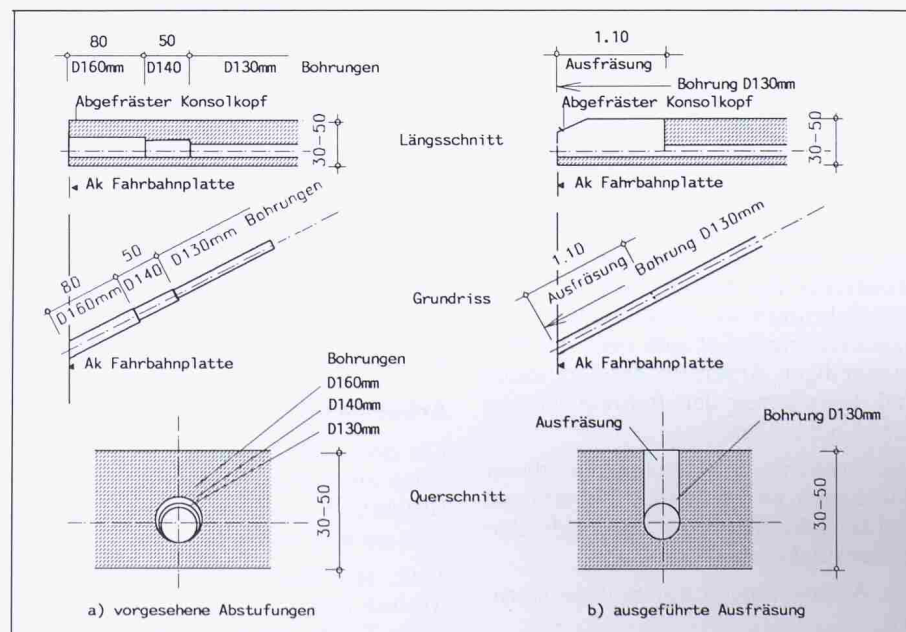
Bild 7. Fahrbahnplattenbohrungen – vorgesehene Abstufung und ausgeführte Ausfräsung

Die letzten Bohrarbeiten, die Ausführung der abgestuften Fahrbahnplattenbohrungen, gemäss Bild 7, bereitete unerwartete Schwierigkeiten. Zuerst waren durchgehende Bohrungen \varnothing 130 mm erstellt worden, anschliessend wollte der Unternehmer exzentrische Kreisringe bohren; diesen Arbeitsablauf hatte er selber festgelegt. Bei den exzentrischen Bohrungen erwies sich die Führung der Bohrkronen allerdings als zu schwach, um die vorhandene Plattenrandarmierungen zu durchtrennen. Nachdem zwei Bohrkronen ihre Zähne verloren hatten, wurden diese Betonbohrarbeiten eingestellt.

abgefräst. Als Ersatz für die nicht ausgeführten 1,30 m tiefen Fahrbahnplattenbohrungen \varnothing 160/140 mm wurden nach oben offene Schlitzbohrungen ausgefräst (Bild 7 und Bild 9). Diese umfangreichen Betonfräsarbeiten beanspruchten 4 Arbeitstage, bis 20.5. 1988.

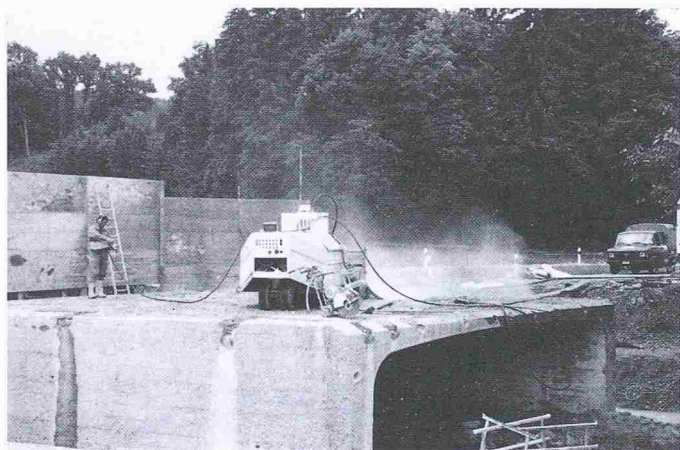
Bild 8. Betonabtrag bis unter die Armierung mit Höchstdruckwasserstrahl

Der Unternehmer setzte zu Versuchszwecken mehrere Hochdruckwasserstrahlgeräte ein. Der grösste Unterschied zeigte sich beim Betonabtrag bis unter die Armierung. Am wirkungsvollsten war der Abtrag bei rd. 900 bar mit 240 l/min. Der dazu eingesetzte Roboter arbeitete mit gleichmässigem Vorschub. Erstaunlich war die Auswirkung der örtlichen Unterschiede bei der Betonqualität; der Abtrag betrug minimal 3 cm bis maximal etwa 15 cm, und dies bei konstanter Vorschubgeschwindigkeit.

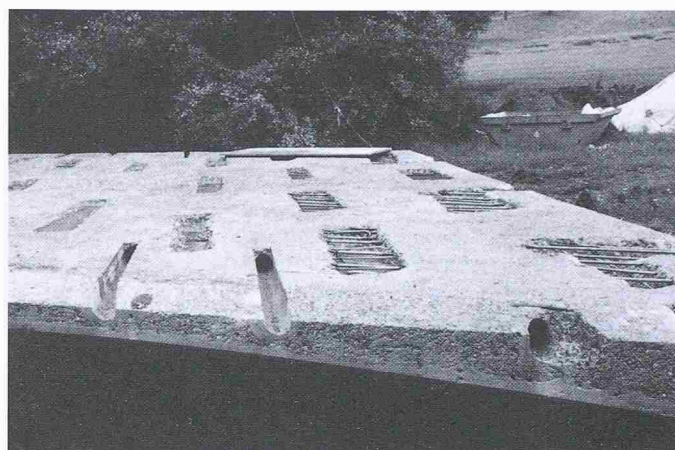
Bild 9. Die verbliebene Substanz der alten Brücke

Bilanz der Abbrucharbeiten: Mit Ausnahme der nicht bewerkstelligten abgestuften Fahrbahnplatten-Randbohrungen konnten alle Arbeiten wie vorgesehen durchgeführt werden. Gesamthaft wurden rd. 1,4 m³ Beton in Form von Bohrkernen entfernt, rd. 15,8 m³ wurden durch Betonfräsen beseitigt und rd. 2,2 m³ mit Höchstdruckwasserstrahlen abgetragen; Abbruch total rd. 20 m³. Die Restsubstanz der alten Brücke betrug noch rd. 95 m³. Auf den Bildern 8 und 9 ist der Betonabtrag bzw. die reduzierte und fertig gereinigte Surbbrücke zu sehen.

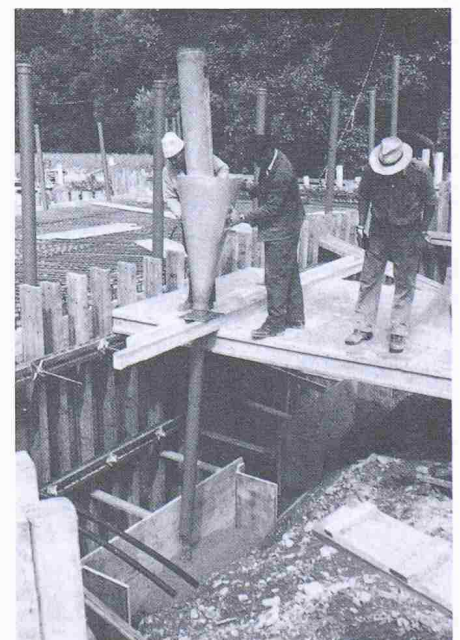
Wenige Tage vor dem geplanten Betonieren waren diese Trichter vorhanden. Sie wurden während dem letzten Vorversuch auf der Baustelle (Bild 11) geprüft. Bewährt hat sich auch die einfache Auflagerung von Rohr und Trichter durch eine Stahlplatte mit Bohrung. Beide Trichter wurden als baustellen-tauglich befunden.

Bild 11. Der hohe Trichter zum Betonieren ab Förderband hier im Vorversuch, die im Hintergrund erkennbaren 125-mm-Ø-Röhre sind Vibrationslücken

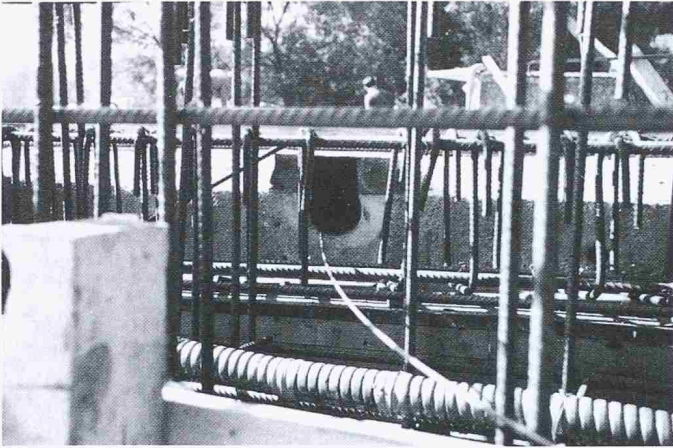
Bild 12. Kabel der Quervorspannung während dem Einziehen

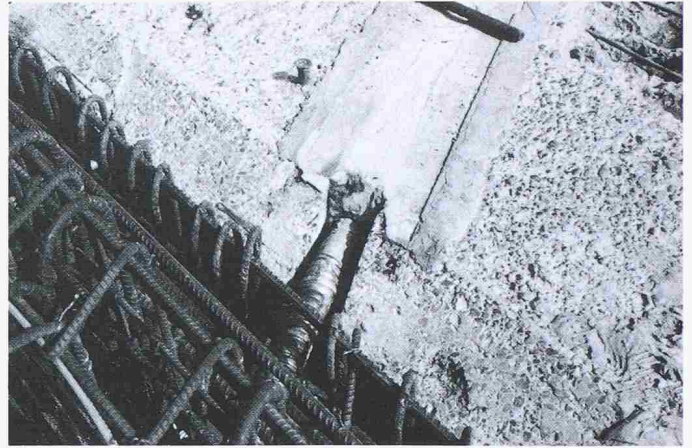
Bild 13. Die Abdeckplatte wurde nach Erhärtung der Vorinjektion entfernt

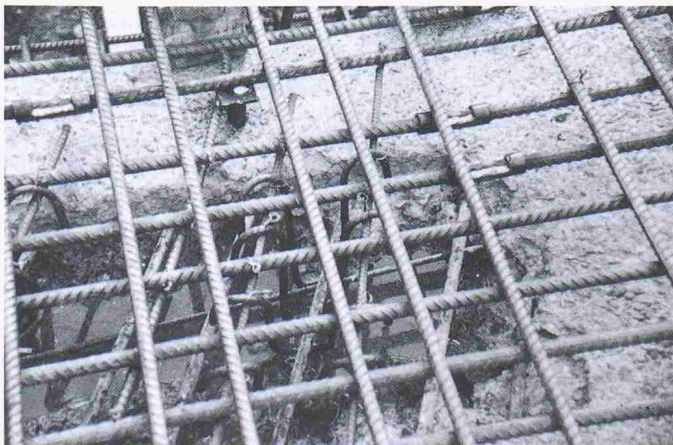
Bild 14. Fertig armierte Fahrbahnplatte, abgebildet sind Schweisstösse und eine Schubnische

unter die Armierung führen zu können. Um die Platzverhältnisse nicht drastisch zu verschlechtern, wurden alle Armierungsstösse im Bereich der Fahrbahnplatte mit Schweissverbindungen vorgenommen. In Bild 14 sind diese Details erkennbar, im weiteren ist die fertig armierte Schubnische sichtbar.

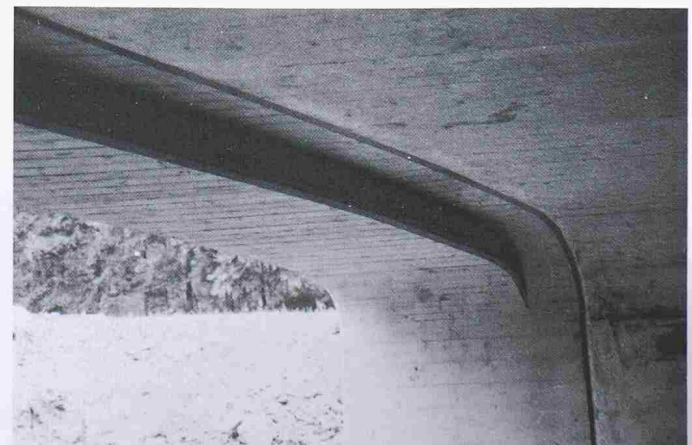
Bild 15. Unter der Brücke ist die ausgeführte Verbreiterung gut erkenntlich

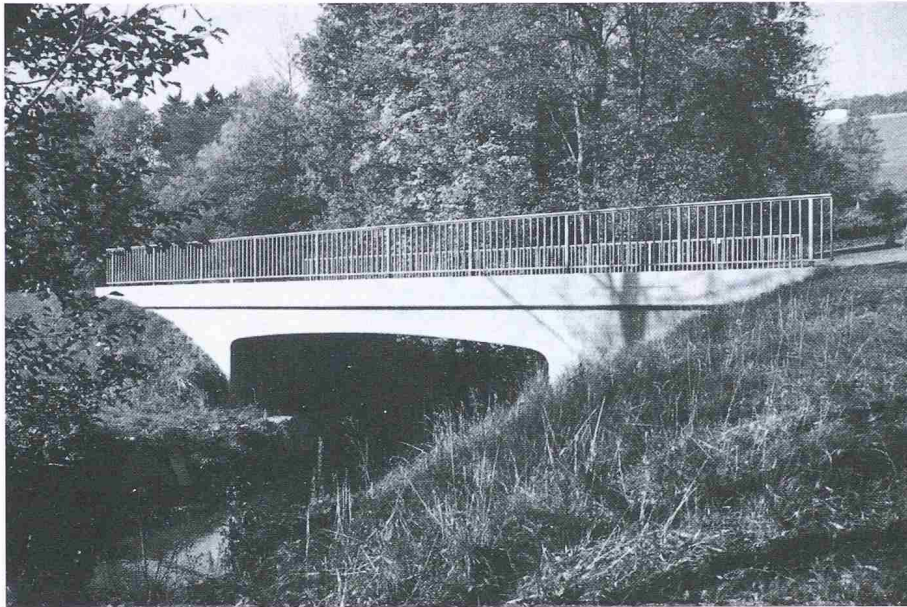
Bild 16. Zustand nach der Sanierung
