Zeitschrift: **Schweizer Ingenieur und Architekt**

Band (Jahr): **108 (1990)**

## Sanierung eines Leitungsmastes im Rutschhang

VON H. R. FLÜCK,  
BADEN

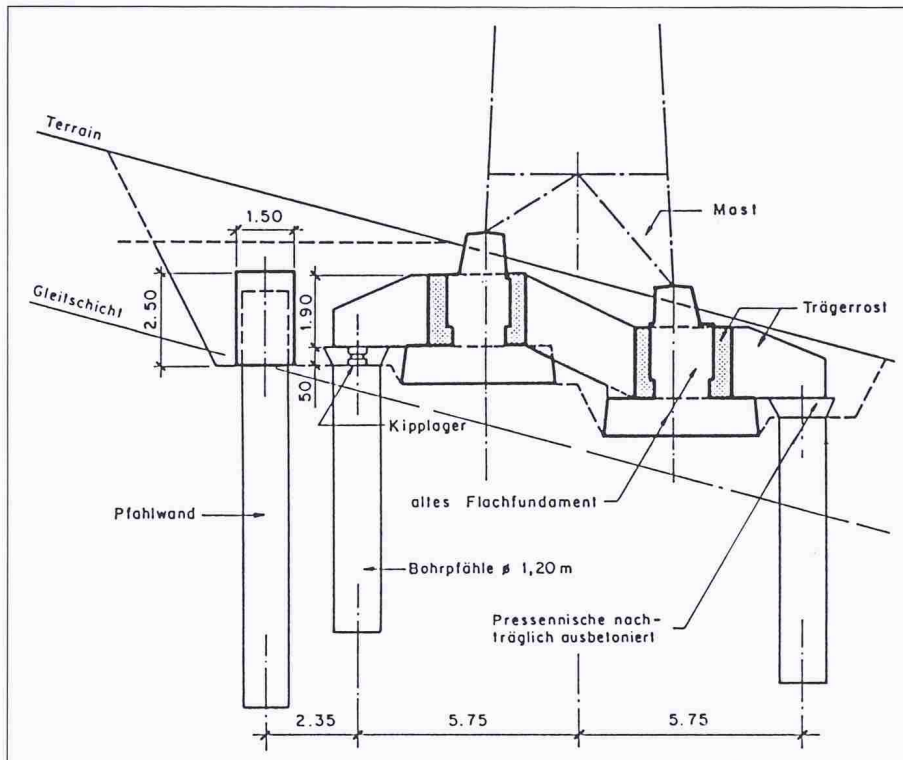
Bild 1. Schnitt durch Gitterrost

- Die bestehenden vier Einzelfundamente werden in einen armierten Trägerrost eingebunden. Die äusseren Querträger des Rostes werden als Konsolen verlängert und gründen auf vier vorgängig erstellten Ortsbetonpfählen  $\varnothing 120$  cm.

- Mittels hydraulischen Pressen zwischen Pfahlkopf und Konsole wird der Trägerrost individuell angehoben, bis der Mast wieder senkrecht steht. Pfahlkopf und Konsole werden anschliessend starr miteinander verbunden. Dadurch werden nun die Mastlasten, welche vorher durch die Fundamente auf den Baugrund übertragen wurden, über den Trägerrost in die Pfähle abgeleitet. Auf eine horizontale Verschiebung der Fundamente an den ursprünglichen Standort wird aus Kostengründen verzichtet.
