Autor(en): **Rast, Burkhard / Tinic, Serge / Walther, Erich**

Zeitschrift: **Schweizer Ingenieur und Architekt**

Erdbeben in der Niederrheinischen Bucht

Schadenerkundungsbericht über das Beben vom 13. April 1992

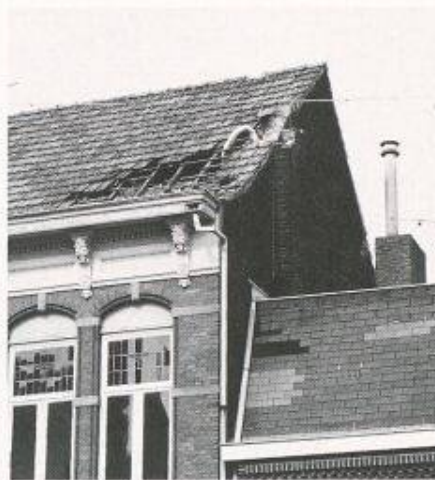
Die meisten Schäden sind an den älteren, ein- bis dreigeschossigen Mauerwerkbauten mit Giebeldächern entstanden, die in den Stadt- und Dorfkernen häufig aneinandergelagert wurden. Die Aussenwände dieser Gebäude sind oft zweischalig ausgebildet (tragende Mauer innen, Sichtmauer aussen). Als häufigste Schädentypen wurden beobachtet (Beispiele in Bild 4, 5 und 6):

- Kaminschäden, von Rissen bis zum Absturz
- Mauerwerkschäden, von lokalen Rissen bis zu Ablösungen, Aus- und Abbrüchen
- Dach- und Deckenschäden
- Schäden an Innenwänden in Form von Rissen und Abplatzungen.

Bild 4. Beispiel für Kamin- und Dachschäden im Stadtkern von Roermond

- Kammine sollten gegen Absturz so gesichert werden, dass neben einer ausreichenden Aussteifung des Daches eine horizontale Halterung des Kammins angeordnet wird.
- Bei zweischaligen Fassaden aus Mauerwerk oder Naturstein kann eine mangelhafte Verankerung durch zusätzliche Verbindungspunkte verstärkt werden.
- Oft lässt sich visuell erkennen, welche Teile einer Fassade absturzgefährdet sind. Die einfachste Methode besteht darin, nicht unbedingt notwendige Einzelbauteile – soweit man sie nicht befestigt oder sichert – zu entfernen.
- Um das Abreißen benachbarter Mauerwerkswände voneinander zu verhindern, können diese z.B. mit Hilfe von Injektionsdübeln kraftschlüssig verbunden werden.
- Herabgehängte Deckensysteme und Beleuchtungskörper sind in vielen Gebäuden und Bürohäusern zu finden. Durch zusätzliche Befestigungspunkte an die darüberliegende Decke können Schäden vermieden werden.

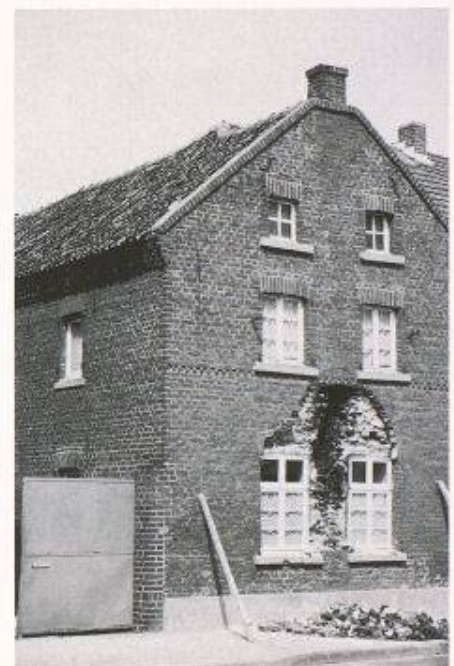
Bild 6. Beispiel für Mauerwerkschäden: Ausbruch an älterem Wohnhaus in Oberbruch/Heinsberg
