Korrosionsbeständige Befestigungen in Strassentunnels

Feldversuche

Im Mont-Blanc-Tunnel wurden Feldversuche zur Ermittlung von korrosionsbeständigen Werkstoffen für Befestigungselemente unter aggressiven Bedingungen durchgeführt. Als langfristig beständig erwiesen sich nur spezielle CrNiMo-Stähle, Ni-Legierungen und Titan. Die Ergebnisse der 3jährigen Tests bilden, gemeinsam mit Laborversuchen, unter Beachtung weiterer Randbedingungen wie Bearbeitbarkeit, Verfügbarkeit und Preis die Basis für einen Werkstoffvorschlag. Die CrNiMo-Stähle mit 6% Mo stellen eine optimale Wahl dar.

VON H. HASELMAIR,
RÜSSELSHEIM/D,
A. ÜBLEIS, SCHAAN/FL,
UND HANS BÖHNI, ZÜRICH

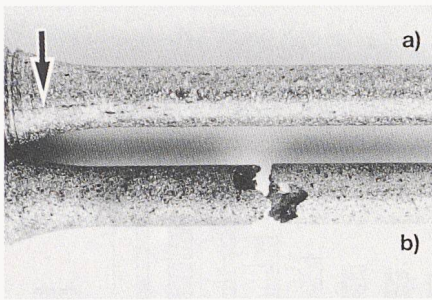
Risse (bzw. Brüche bei den belasteten Proben) traten nur am Werkstoff 1.4305 auf, und zwar die ersten Anrisse bereits nach 11 Monaten (Bild 4). Rissauslösend wirkten nicht nur die Spannungen aufgrund äusserer Belastung, sondern auch Eigenspannungen, z.B. aus der Probenherstellung. Letztere führten an unbelasteten Proben zu Rissen parallel zur Probenachse (vgl. Bild 4a).

Die Risse sind eindeutig auf Cl^- induzierte Spannungsrissskorrosion zurückzuführen (verformungslos, transkristallin, z.T. von Lochfrass ausgehend).

Bild 4. Spannungsrissskorrosion am Werkstoff 1.4305: a) Risse parallel zur Probenachse bei unbelasteten Proben; b) Brüche quer zur Probenachse bei belasteten Proben

CrNi-Stähle: hohe Angriffstiefe bei 1.4301, Spannungsrissskorrosion bei 1.4305

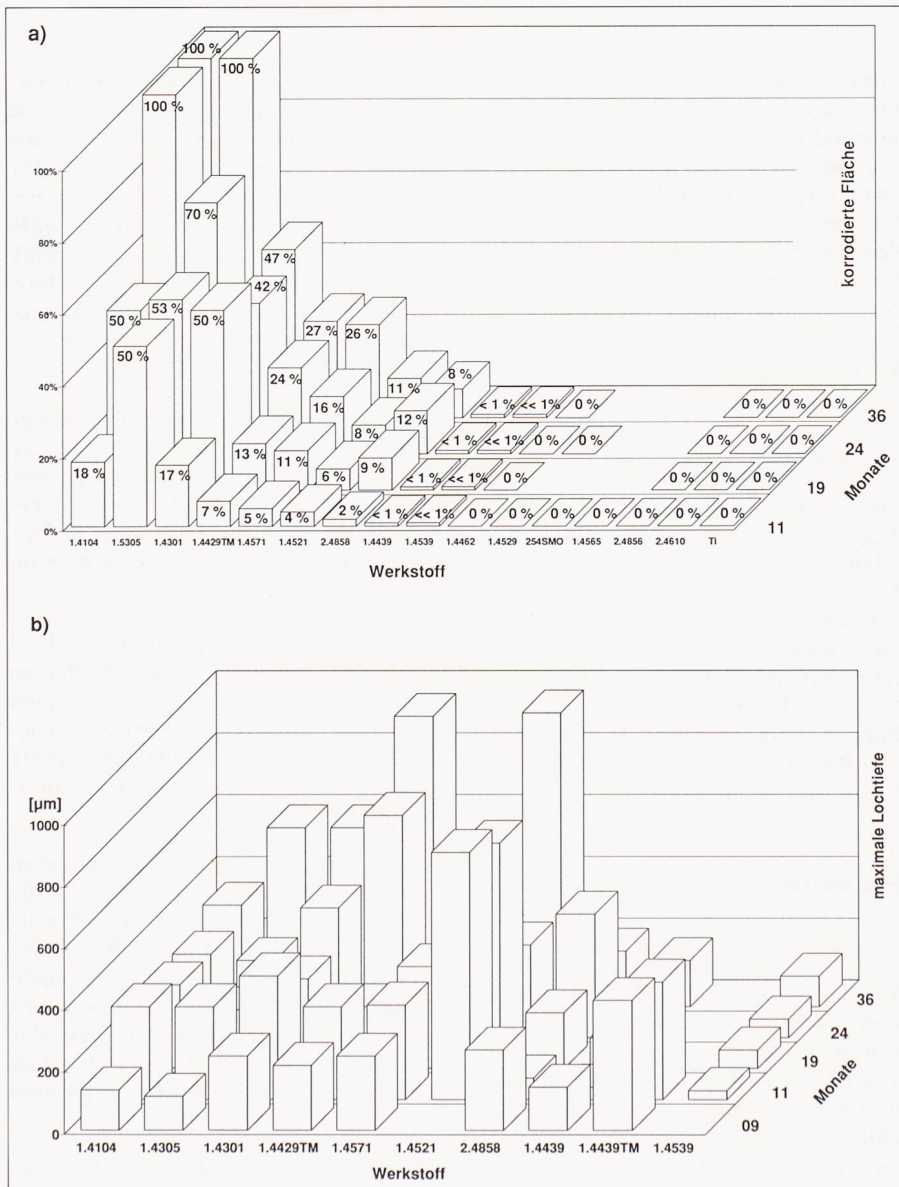
Die Korrosion der nichtrostenden Stähle und Ni-Legierungen in Zone 2 der Doppelzugproben (Bild 2) wurde bildanalytisch erfasst und ist in Diagrammform in Bild 5a zu sehen. Es wurden die jeweils bestimmten Maximalwerte ein-

getragen. Bild 5b zeigt die jeweils festgestellten maximalen Angriffstiefen.

Aus einem Vergleich der Bilder 5a und 5b ist zu erkennen, dass Flächenanteil der Korrosion und Angriffstiefe nicht konform verlaufen. Dies ist aus unterschiedlichem Reinheitsgrad bei verschiedenem Legierungsgehalt erklärbar. Am augenfälligsten ist der Effekt bei den thermomechanisch (TM) gewalzten Stählen, die im Vergleich zu gleich oder ähnlich hoch legierten Stählen jeweils deutlich schlechter abschneiden, vor allem hinsichtlich der Angriffstiefe. In diesem Fall dürfte dieses Verhalten auf herstellungsbedingte Ausscheidungen zurückzuführen sein. Die Beherrschung der TM-Technik wird mit steigendem Mo-Gehalt schwieriger, was auch im Vergleich der Ergebnisse von 1.4429TM und 1.4439TM zum Ausdruck kommt. Bei den TM-gewalzten Werkstoffen wurde offenkundig erhöhte Festigkeit auf Kosten der Korrosionsbeständigkeit erreicht.

Bild 5. Korrosion an nichtrostenden Stählen und Ni-Legierungen: a) Ausmass der Loch-/Spaltkorrosion in% der Probenoberfläche; b) Maximale Angriffstiefe

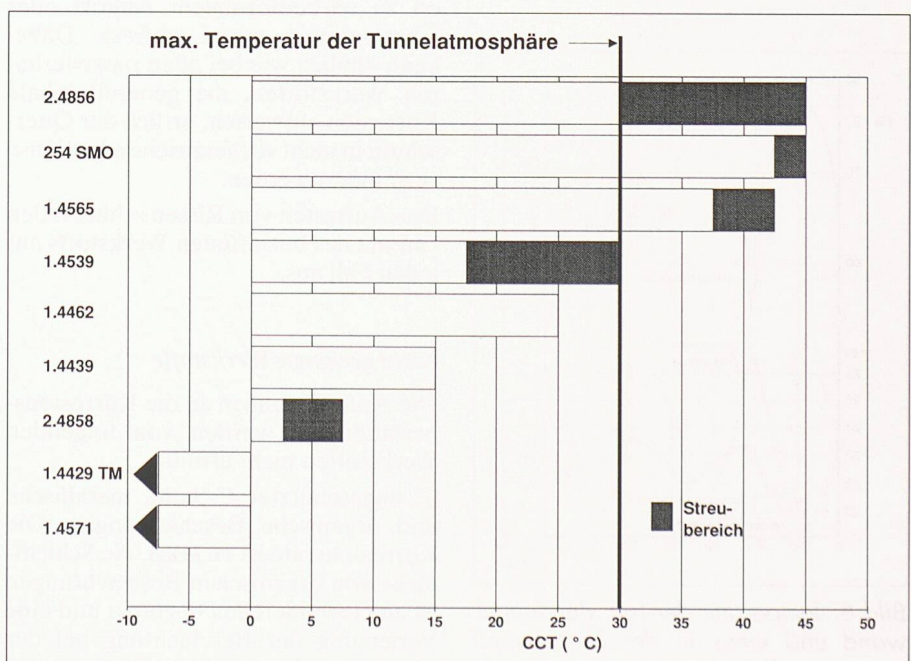
An einigen ausgewählten nichtrostenden Stählen und Ni-Legierungen wurde parallel zum Feldversuch der verschärfte FeCl₃-Test in Anlehnung an ASTM G-48 als Spaltkorrosionstest durchgeführt. Dabei wurden Gewindestangen zur Hälfte in Verbundankerharz HIT C100 eingegossen und bei -7,5°C in einer 10%-FeCl₃-Lösung ausgelagert. In Intervallen von 24 Stunden wurde die Temperatur um 2,5°C erhöht. Die Temperatur, bei der Korrosion auftritt, wird als kritische Spaltkorrosionstemperatur (CCT) registriert. Die Ergebnisse sind Bild 6 zu entnehmen: Einen CCT-Wert >30°C – entsprechend der maximalen Temperatur im Tunnel – haben nur die 6%-Mo-Stähle, 1.4565 und 2.4856. Demgegenüber liegen 1.4539 und 1.4462 knapp darunter. Im Gegensatz zu den Ergebnissen aus dem Feldversuch ist der Duplex-Stahl 1.4462 nach diesem Test nicht korrosionsbeständiger als 1.4539. Die CrNiMo-Stäh-

le mit 2 – 3% Mo, welche normalerweise für nichtrostende Bauteile im Bauwesen verwendet werden, korrodieren in diesem Test schon bei der tiefstmöglichen Temperatur.

Bild 6. Spaltkorrosionstest in 10%-FeCl₃-Lösung

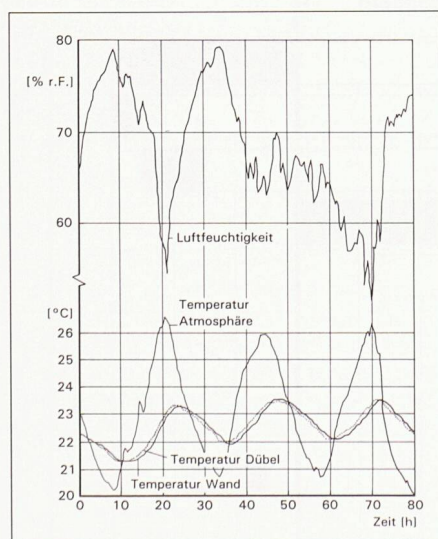
Kondensationsbedingungen können, wie Messungen aus einem Schweizer Tunnel (Gubristtunnel bei Zürich) zeigen, periodisch mit den täglichen Temperaturschwankungen (Bild 8) auftre-

ten, wenn die Dübel- bzw. Wandtemperatur niedriger ist als die Lufttemperatur. Ausserdem ist die Bildung eines Elektrolytfilms infolge des hygroskopischen Effekts der salzhaltigen Staubablagerungen schon bei einer relativen Feuchte von 35 – 30% möglich.

Bild 8. Temperatur der Luft, der Tunnelwand und eines in der Tunnelwand montierten Dübels sowie die Luftfeuchtigkeit im Gubristunnel, Schweiz.
