Autor(en): **Wepf, Dieter / Smit, Patrick**

Zeitschrift: **Schweizer Ingenieur und Architekt**

Band (Jahr): **111 (1993)**

# Das Erdbeben in der Türkei vom 13. März 1992

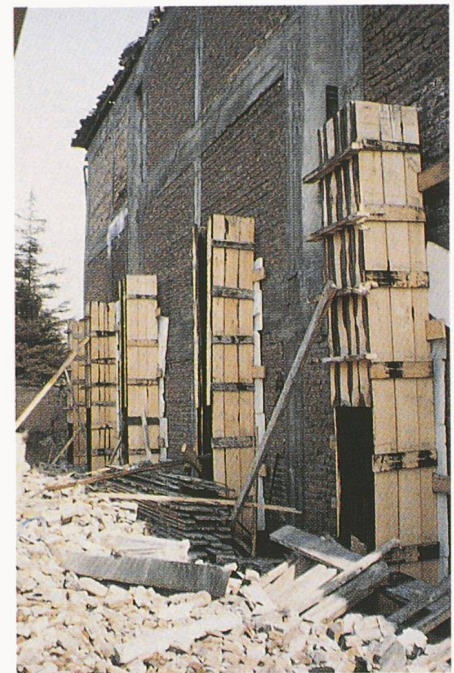
Bild 6. Dreigeschossiger Stahlbetonskelettneubau, mit Modul-Backsteinen ausgefacht, ohne Schäden in der Tragstruktur

Verhalten aufwies, was entsprechend geringere Schäden zur Folge hatte (Beispiele Bilder 6 und 11). Bei der vorliegenden Beurteilung insgesamt ist zu berücksichtigen, dass es sich um ein Beben mit maximalen Amplituden der Bodenbeschleunigung im niederfrequenten Bereich gehandelt hat.

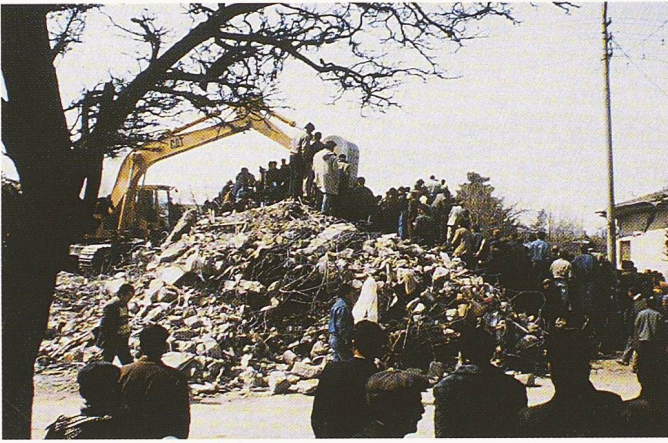
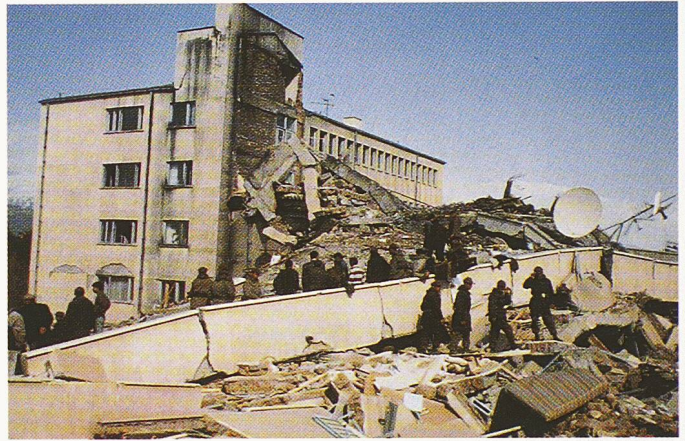
Bild 8. Richtung NNW eingestürzter, fünfstöckiger, L-förmiger Stahlbetonskelettbau eines Spitals in Erzincan

Der fünfstöckige, einen L-förmigen Grundriss aufweisende neuere Teil des Spitals, der vom vierstöckigen, mit einem Hochparterre versehenen Teil im Bereich des Treppenhauses/Verbindungsganges dilatiert war, stürzte progressiv in Richtung NNW ein (Bild 8). Die Kassettendecken lagen in Richtung NNW gestaffelt aufeinander. Backsteinzwischenwände und Betonstützen wurden komplett zerstört. Das Verbindungsbauwerk wurde vom einstürzenden Gebäudeteil mitgerissen. Der stehengebliebene Teil weist im Hochparterre in den Aussenmauern auf der schmalen Gebäudeseite Diagonalrisse und horizontale Trennrisse auf. Die Fasadensbetonstützen der Längsfassade wurden an den Stützenfüssen aus ihrer Verankerung gerissen. Sämtliche Endhaken der Armierung wurden freige-

legt. Im Hochparterre bauchte die Längsfassade bei der östlichen Gebäude-Ecke aus, blieb aber noch stehen.

- Unsymmetrische Gebäudegrundrisse, damit Zusatzbelastungen infolge induzierter Torsionsschwingungen, Überbelastung von Randtragelementen (Beispiel L-förmiger Spitalbau, Bild 8)
- Unterschiedlich hohe, unterschiedlich steif ausgebildete, aneinandergebaute Häuser mit Deckenkonstruktionen auf unterschiedlichem Höhenniveau (Beispiele Einkaufszentrum, Bankeckhaus)
- Sogenannte weiche Geschosse, mit diskontinuierlichen bzw. gänzlich fehlenden Schubwänden, die durch Zwischenwände ausgesteifte Obergeschosse tragen (Beispiele Geschäftshäuser, Hotelbau)
- Zusammenprall einzelner Gebäude bei ungenügendem Abstand bei un-

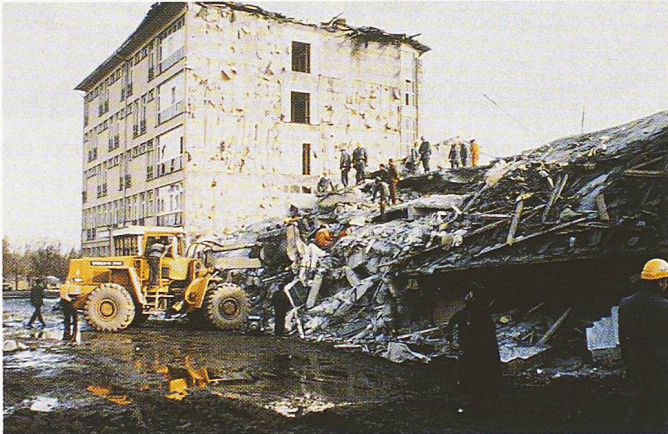
Bild 7. (links oben) Trümmerhaufen eines eingestürzten, mehrstöckigen Wohnhauses mit komplett aufgelöstem Mauerwerk, 48 Stunden nach dem Ereignis

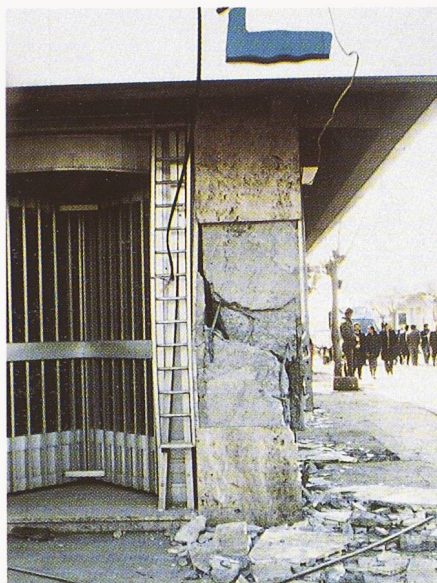
Dreigeschossige Stahlbetonskelettbauten wurden zum Teil massiv beschädigt. Bild 10 zeigt eine steife, aber wenig widerstandsfähige Eckstütze eines dreigeschossigen Eckgebäudes, die einen Schubbruch erlitt. In diesem Bild fällt die geringe Stützenlängsarmierung aus Rundeisen sowie die praktisch inexistente Bügelarmierung auf.

Bild 10. Schubbruch einer ungenügend bewehrten Randstütze eines dreigeschossigen Eckgebäudes

- Ungenügend bemessene einzelne Tragelemente und/oder zu geringe Duktilität (Beispiele Stützen, Rahmenriegel, Bild 10)
- Fehlende Rundeisenarmierung, Rundeisenarmierung ohne Endhaken mit häufig ungenügenden Verankerungslängen, ungenügende Verbügelung, ungenügende Einbindung der Längsarmierung und des Betons (Beispiele Spital, Flughafengebäude)
- Schlecht ausgebildete Knoten Stützen/Riegel mit aussenliegender durchlaufender Stützenarmierung ohne Verbügelung (Beispiel Spital)
- Wenig steife Stützen in steifen Riegeln eingespannt, Erzeugung von kurzen Stützen durch Ausfachungen mit Mauerwerk unter Fensterfronten, Resultat: hohe Schubbeanspruchung (Beispiele: Schulgebäude neben Mädchenheim)
- Auf Aufmauerungen versetzte Dachstühle ohne direkte Verankerung in die oberste Geschossdecke (Beispiele Gebäude der Stadtverwaltung)

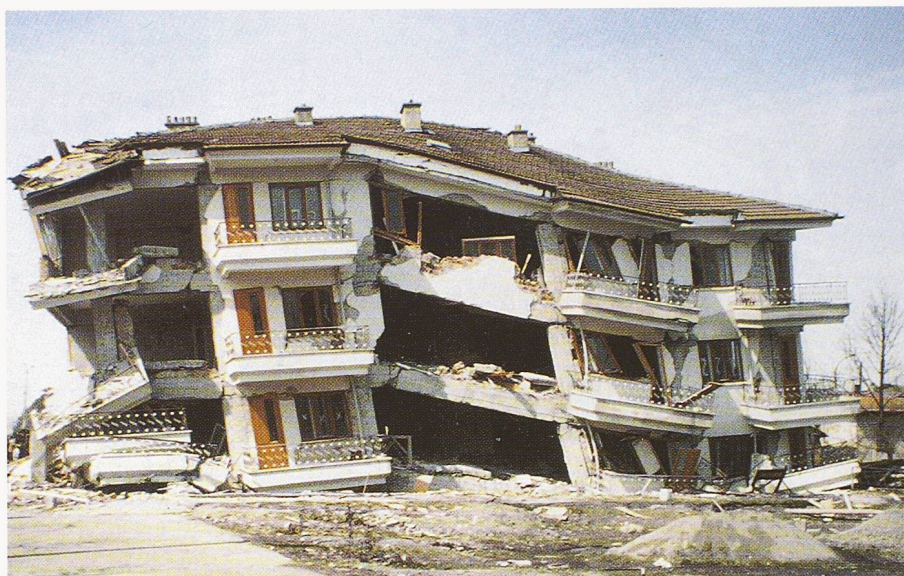
Backsteinausmauerungen wurden in den dreigeschossigen Stahlbetonskelettbauten durch Diagonalrisse häufig

komplett zerstört. Bild 11 zeigt einen freistehenden dreigeschossigen Neubau mit ungleich grossen und teilweise ausgebrochenen Backsteinausmauerungen. Das Schwingverhalten des Gebäudes änderte sich im Verlaufe der Belastung. Die Bildung von Gelenken in der Tragstruktur ist uneinheitlich. Das Gebäude ist durch Setzungen zusätzlich beansprucht worden. Anzeichen einer Bodenverflüssigung konnten nicht festgestellt werden.

Bild 11. Stahlbetonskelettneubau mit Backsteinaufmachungen. Auffällig sind die Trennrisse und Betonzerstörungen in den Gelenkbereichen

- Auskragende Bauteile (Beispiele Balkone, Bild 11)

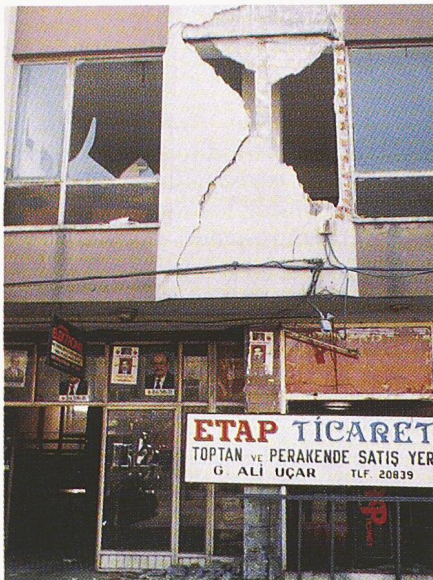
Bild 12 zeigt ein Beispiel eines dreigeschossigen Geschäftshauses, bei dem das Mauerwerk auf einem Deckenvorsprung unabhängig vom Tragsystem aufgemauert wurde. Typisch sind einerseits die entstandenen X-Risse infolge der Schubbeanspruchung und andererseits die Zunahme der Beanspruchung Richtung Erdgeschoss. Die ungünstigen Auswirkungen einer versteifenden Ausmauerung in den Obergeschossen konnten hier durch die gewählte Konstruktion vermieden werden.

Bild 12. Dreigeschossiger Stahlbetonskelettbau mit Mauerwerk auf Deckenvorsprung. Mauerwerk mit X-Rissen, nicht als Ausfachung konzipiert
