Instandsetzung – von Tunnels

Rampentunnels der N2 Amsteg–Meitschligen, Kanton Uri

Die zwölf Rampentunnels des N2-Teilstücks Amsteg–Meitschligen wiesen nach über zwanzig Jahren Betrieb zum Teil erhebliche Schäden auf, welche insbesondere von der Versalzung der Tunnelwände herrührten. Die erforderliche Instandsetzung erfolgte in den Jahren 1991 bis 1993. Im folgenden werden die wichtigsten Ergebnisse der Zustandsaufnahme und das Instandsetzungsprojekt beschrieben. Besondere Erwähnung finden dabei die getroffenen Betonschutzmassnahmen mittels aufgeklebten Feinsteinzeugplatten.

VON THOMAS KELLER, ZUG,
UND FRITZ BURRI,
ERSTFELD

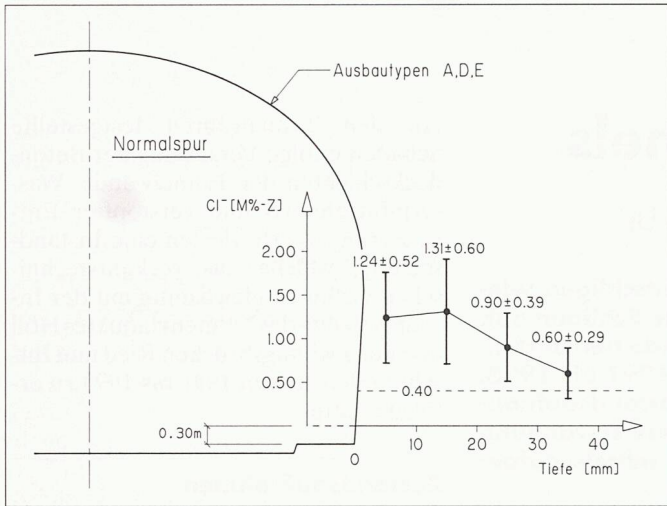
Bild 1. Mittleres Chlorid-Tiefenprofil in der Tunnelwand der Normalspur auf Höhe 0.3 m über OK Gehweg, Ausbautypen A, D und E

den 0.4 Massen-Prozent des Zementgewichtes [M%-Z] festgelegt. Bild 1 zeigt das in den verschiedenen Messquerschnitten der Ausbautypen A, D und E gemessene und über alle Messwerte gemittelte Chlorid-Tiefenprofil in der Wand der Normalspur auf einer Höhe von 0.3 m über dem seitlichen Gehweg. Aufgezeichnet sind Mittelwert plus/minus einfache Standardabweichung. Gemessen wurde in 10 mm Tiefenstufen bis in eine Tiefe von 40 mm.

Das Tiefenprofil zeigt den für den Spritzwasserbereich typischen Verlauf mit dem Maximalwert nicht an der Oberfläche, sondern in einer Tiefe von 10-20 mm. Die 0.4 M%-Z-Marke wurde bis in eine Tiefe von 40 mm deutlich überschritten. Der Maximalwert erreichte auf Seite Normalspur 2.3 M%-Z, auf Seite Überholspur 1.1 M%-Z.

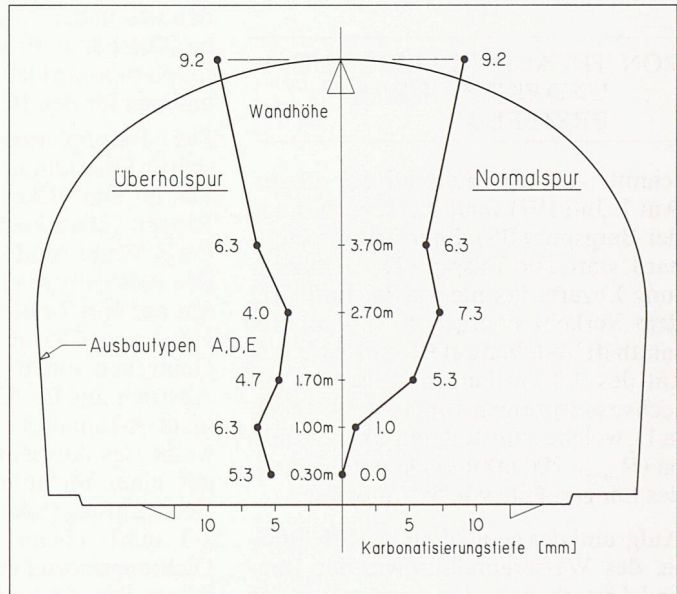
Bild 4. Mittlere Höhenverteilung der Karbonatisierungstiefen in den Tunnelwänden der Normal- und Überholspur, Ausbautypen A, D und E

Bild 4 zeigt die Höhenverteilung der gemessenen und über alle Messquerschnitte gemittelten Karbonatisierungstiefen in den Wänden der Normal- und Überholspur. Auffallend waren, verglichen mit Seite Überholspur, die wesentlich geringeren Karbonatisierungstiefen im unteren Spritzwasserbereich auf Seite Normalspur. Auf Höhe Gehweg, Seite Normalspur, war der Beton durchwegs nicht karbonatisiert. Wie aus den Chloridmessungen (Bild 2) hervorging, waren die Betonwände der Normalspur offensichtlich länger und intensiver mit Spritzwasser beaufschlagt und der Beton somit über längere Zeit wassergesättigt als auf Seite Überholspur. Ein stark durchfeuchteter Beton karbonatisiert jedoch nicht, da die CO₂-Diffusion in den wassergefüllten Poren behindert ist. Die Messergebnisse sind damit erklärt.

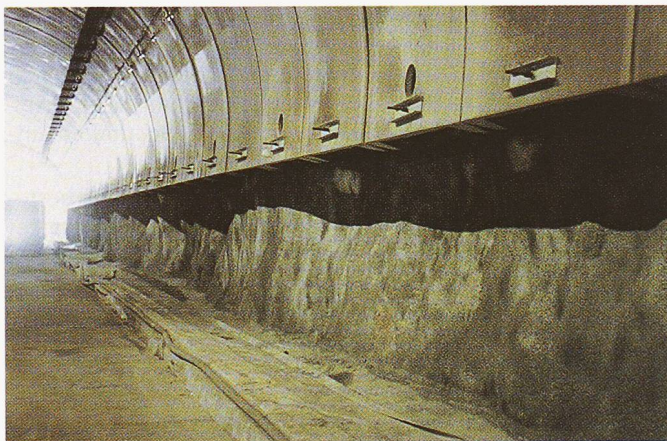
Bild 7. Abgetrennte Wandplatten mit permanenter (oben) und temporärer Anker-Sicherung bei den Ausbautypen D und E

Die Wandplatten wurden durch zwei Ankerlagen vorgängig gesichert und anschliessend auf einer Höhe von 2.0 m über OK Gehweg mittels Frässchnitt abgetrennt (vgl. Bild 7). Insgesamt waren 1 850 rippenverstärkte Platten mit einem Plattenquerschnitt von je 0.21 m² abzutrennen. Die abgetrennten Plat-

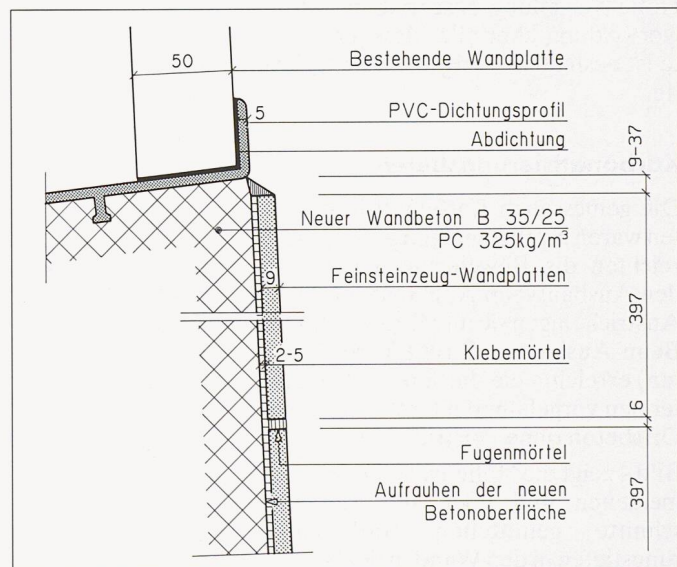
Bild 8. Abdichtung zwischen Wandplatten und Neubeton, Ausbautypen D und E

Die Abdichtung zwischen verbleibenden Wandplatten und Neubeton erfolgte durch ein PVC-Dichtungsprofil ($d=5$ mm), welches auf der Tunnelinnenseite nach oben abgekantet ist (vgl. Bild 8). Der Verbund mit den Wandplatten wurde mit einem Spezialkleber (Sikaflex-11FC), derjenige mit dem Neubeton über Verbundrippen im Profil sichergestellt.
