# Der durchlöchernte Träger: Lehren aus einem Schadenfall

Autor(en): **Hauri, Hans**

# Der durchlöchernte Träger

Lehren aus einem Schadenfall

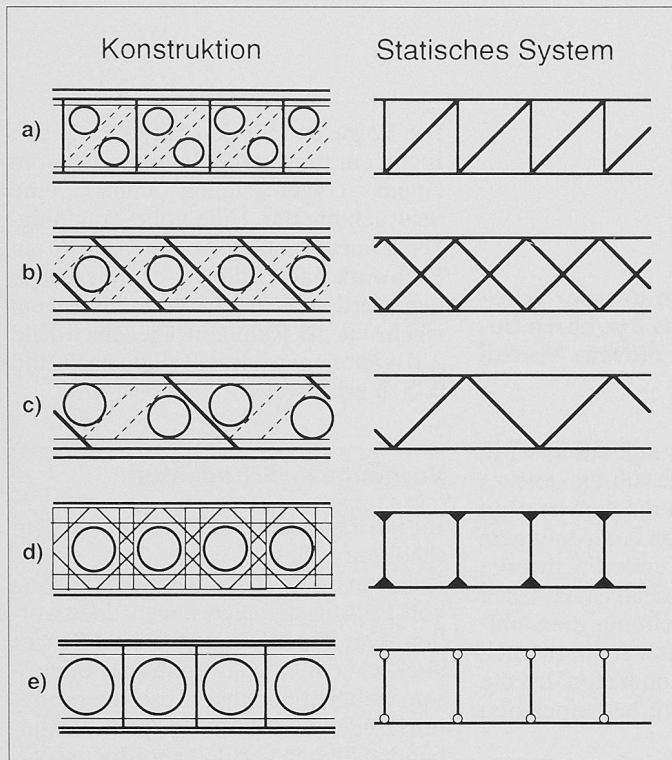
einem Träger ein Loch angeordnet wird, so stellt sich die Frage, ob ein solches Fachwerkssystem noch möglich ist. Bild 2 a-c zeigt Beispiele von Anordnungen, bei denen funktionierende Fachwerke möglich sind. In jedem Fall ist natürlich nachzuweisen, dass nicht nur die Stahleinlagen ihre Zugkräfte, sondern auch die verbleibenden Betondiagonalen die auftretenden Druckkräfte aufnehmen können.

Die Folgerung für den projektierenden Ingenieur muss daher lauten: Löcher in einem Träger stellen immer eine Schwächung dar. Eine volle Tragfähigkeit kann nur erhalten bleiben, wenn ein Fachwerk nach Bild 2 a-c einbeschrieben werden kann. Andernfalls ist ein Nachweis als Rahmenträger nach Bild 2, d oder als getrennte Balken nach Bild 2, e zu erbringen.

In der Folge verhielt sich der Stab wie ein Rahmenträger. Da die «Pfosten» aber nicht auf Biegung und Querkraft ausgebildet waren, sondern nur wie in Bild 2, e, entstanden grosse Risse und Verformungen. Die auf Querkraft beanspruchten vertikalen Armierungen mussten als Dübel quer zu ihrer Achse wirken und sprengten den dafür nicht armierten Beton ab (siehe Bild 3 und 6). Die Folge waren grosse Risse und horizontale Verschiebungen zwischen Ober- und Untergurt. Das System verwandelte sich deshalb sukzessive von Bild 2, d zu Bild 2, e, d.h. zu zwei voneinander getrennten Gurtstäben.

Bild 2. Der durchlöcherete Träger. a)–c) Fachwerksysteme. d) Rahmensystem, erfordert biegesteife Gurten und Pfosten. e) Biegeeweiche Verbindung, Aufnahme von Querkraft und Biegemoment durch Gurtungen allein

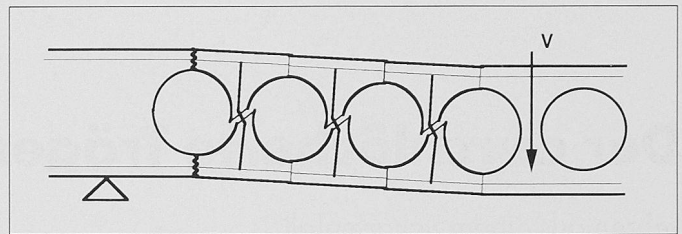
Bild 4. Mechanismus der Schubverformung. Horizontalverschiebungen in den Pfosten und plastische Gelenke in den Gurtungen führen zu einer Einsenkung des Trägers

Bei einem intakten Träger hätte die Durchbiegung im Feld wegen der überwiegend negativen Momente nach oben stattfinden müssen. Schon vor Erreichen der ständigen Last kehrte das Verhalten um, der Träger senkte sich als Folge einer Schubverformung nach

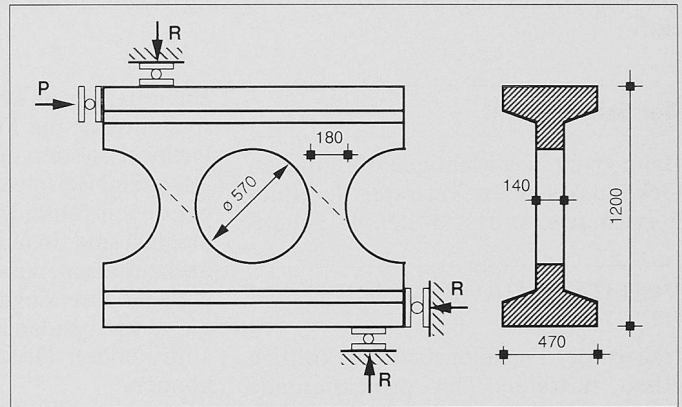
Versuche, einen rechnerischen Nachweis mit Hilfe der Plastizitätstheorie aufzustellen, erbrachten kein vertrauenswürdiges Ergebnis. Massgebend war die Frage, welche Schubkraft ein solcher Pfosten in Wirklichkeit aufbringen könne. Zu diesem Zwecke wurde in der EMPA ein Modellversuch an einem kurzen Trägerstück durchgeführt (Bild 5).

Das Ergebnis war beunruhigend. Die Schubkraft beim Bruch war erheblich tiefer als erhofft und es zeigte sich, dass der Bruch einen spröden Charakter aufwies. Der Beton brach durch den Steg durch, und die Last sank schlagartig ab auf einen Bruchteil der Traglast. Mit diesen Werten konnte der Nachweis einer genügenden Bruchsicherheit des Trägers nicht erbracht werden.

Bild 5. Modellversuch an einem nachgebauten Trägerstück zur Ermittlung der Schubfestigkeit

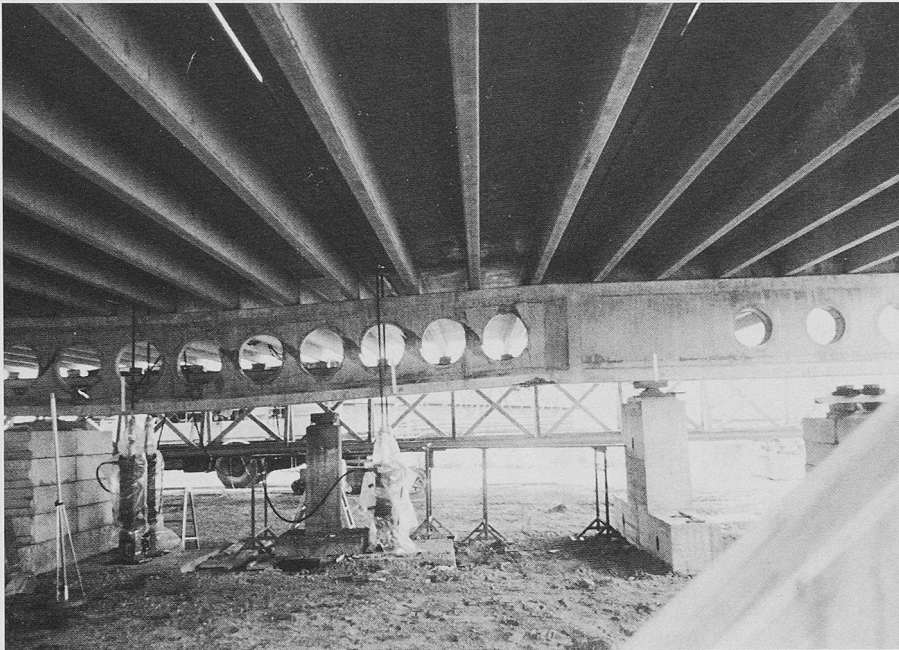
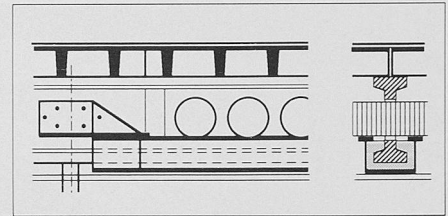
Bild 10. Verstärkung der Träger. Der Untergurt wird von einem U-förmigen Stahlträger umfasst. Der Zwischenraum ist mit Fließmörtel ausgegossen. Die Verstärkung muss im Raum zwischen Rohrleitungen und Unterdecke eingepasst werden

Die Sanierung der über 40 ungenügenden Träger gestaltete sich recht schwierig. Es galt, die Schubfestigkeit in der gelochten Mittelzone herzustellen. Das Bauwerk befand sich in Betrieb, die Leitungen, welche durch die Löcher führten, konnten nicht demontiert werden, und ein Zugriff von oben war auch nicht möglich, da sich dort hochwertige Installationen befanden. So blieb nur die Möglichkeit, den Untergurt durch eine Stahlkonstruktion so zu verstärken, dass er die Schubkräfte allein aufnehmen kann. Dies geschah durch den Einbau von U-förmigen Trägern, die durch Fließmörtel mit dem Untergurt verbunden wurden (Bild 10).
