Der durchlöchernte Träger

Lehren aus einem Schadenfall

VON HANS HAURI, ZÜRICH

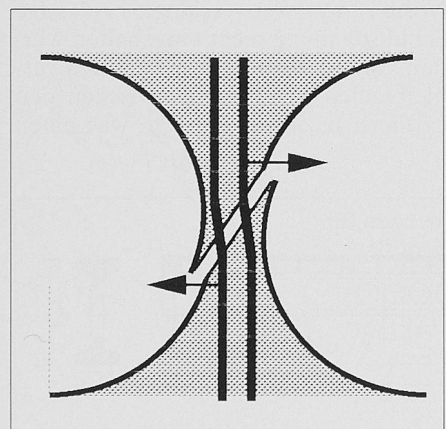
Bild 3. Bruchvorgang bei einem ungenügend armierten Pfosten

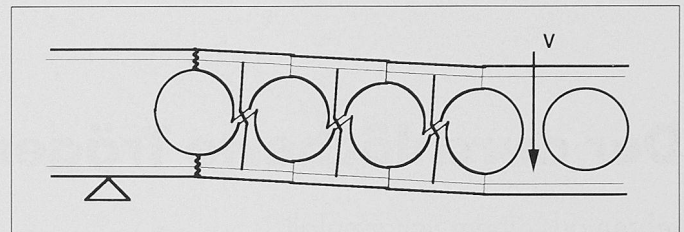
Bild 4. Mechanismus der Schubverformung. Horizontalverschiebungen in den Pfosten und plastische Gelenke in den Gurtungen führen zu einer Einsenkung des Trägers

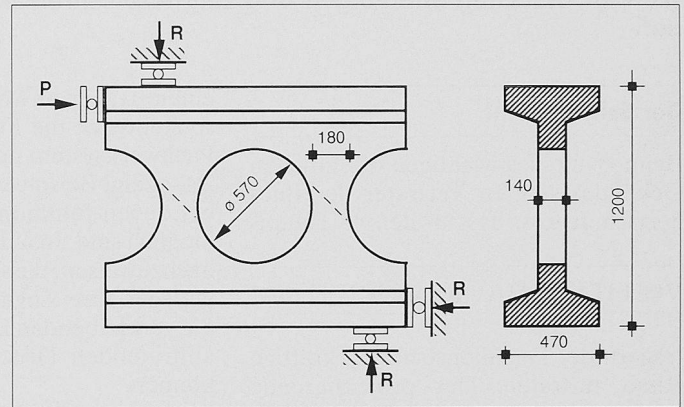
Versuche, einen rechnerischen Nachweis mit Hilfe der Plastizitätstheorie aufzustellen, erbrachten kein vertrauenswürdiges Ergebnis. Massgebend war die Frage, welche Schubkraft ein solcher Pfosten in Wirklichkeit aufbringen könne. Zu diesem Zwecke wurde in der EMPA ein Modellversuch an einem kurzen Trägerstück durchgeführt (Bild 5).

Das Ergebnis war beunruhigend. Die Schubkraft beim Bruch war erheblich tiefer als erhofft und es zeigte sich, dass der Bruch einen spröden Charakter aufwies. Der Beton brach durch den Steg durch, und die Last sank schlagartig ab auf einen Bruchteil der Traglast. Mit diesen Werten konnte der Nachweis einer genügenden Bruchsicherheit des Trägers nicht erbracht werden.

Bild 5. Modellversuch an einem nachgebauten Trägerstück zur Ermittlung der Schubfestigkeit
