Aussenrestauration der Elisabethenkirche in Basel

In Basel wurde in dreijähriger Bauzeit die neugotische Elisabethenkirche einer umfassenden Aussenrestauration unterzogen. Instandgestellt wurde das Gebäude aus Sandstein, das mit Kupferblech belegte Dach und die Kunstverglasung der Fenster.

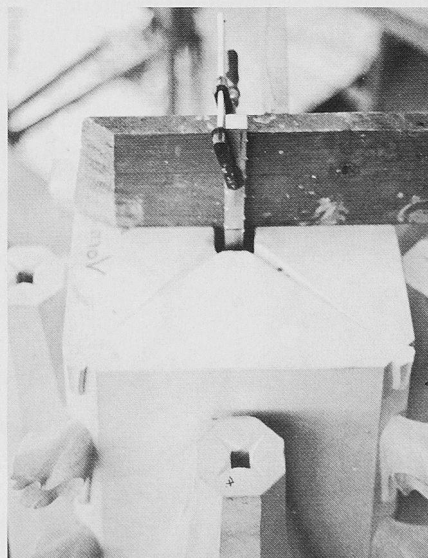
Chromstahldorn vor dem Vergiessen mit flüssigem Blei (neue Fiale)

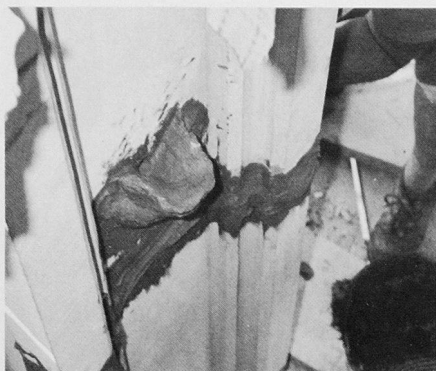
An die neue Fiale aus Oberkirchner Sandstein angeformtes sog. Schwalbennest zum Eingiessen des Bleis, darunter die mit Ton abgedichtete Horizontalfuge, damit das Blei nicht ausläuft; Einfüllen des Bleis; Verstemmen der mit Blei gefüllten Horizontalfuge

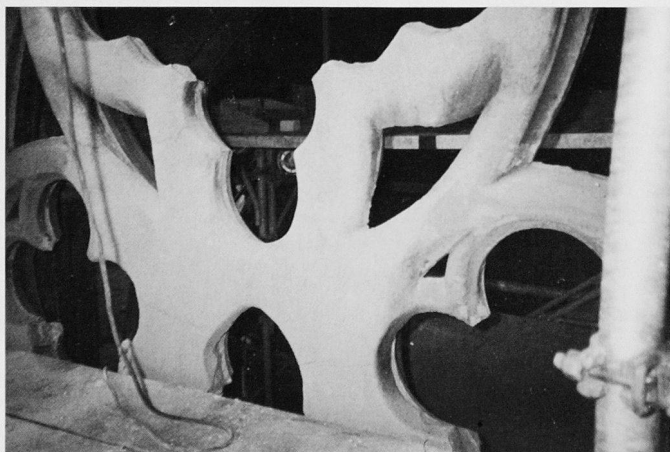
Unsachgemäss mit aufgепapptem Zementmörtel geflicktes Masswerk des Chors, das ersetzt werden musste

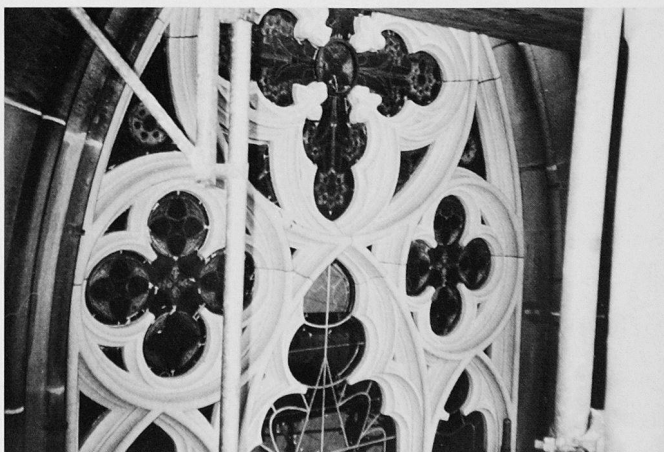
Neues Masswerk aus Oberkirchner Sandstein nach der Restauration
