Artikel: Brandunfall an Brücke: Lehren aus Unfall Lehnenviadukt Beckenried (N2)
Autor: Bänziger, Dialma Jakob
DOI: <https://doi.org/10.5169/seals-78382>

Brandunfall an Brücke

Lehren aus Unfall Lehnenviadukt Beckenried (N2)

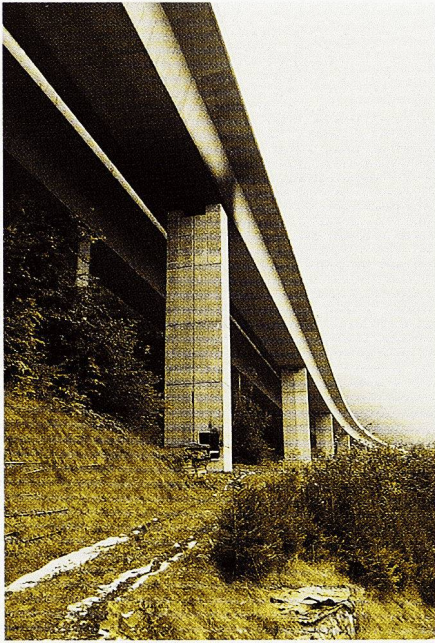
Bild 3. Talseitige Brücke 5, Pfeiler 54

Unglücklicherweise befand sich direkt unter dem Lastenzug ein Einlaufschacht der Brückenentwässerung, in welchen aus dem direkt darüberliegenden Dieselöltank brennendes Dieselöl in das Brückenentwässerungssystem hineinfluss. Neben dem primären Schaden an der Brückenabdichtung, dem Brückenbelag und der Brüstung entstand auf diese Weise ein zweiter Schadenherd im Brückenkasten und im Pfeiler 54, der das Ablaufrohr der gesamten Brückenentwässerung enthält. Dieser sekundäre Schaden hat sich als Hauptschaden erwiesen (Bild 3).

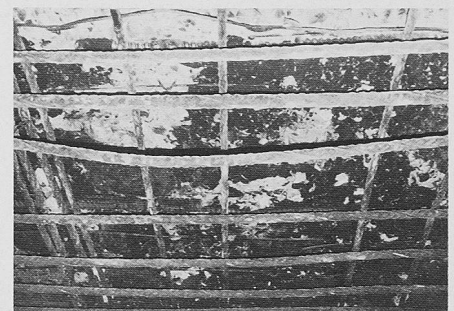
Es wurden drei Bewehrungsstähle aus der Plattenuntersicht im Brückenkasten entnommen. Die Probe 1 stammte aus dem Brandherd selber und lag infolge der abgeplatzten Betonüberdeckung frei. Die Proben 2 und 3 stammten aus Betonpartien ausserhalb des Brandherdes (Bild 8).

Bild 8. Unterseite Fahrbahnplatte Brandbereich

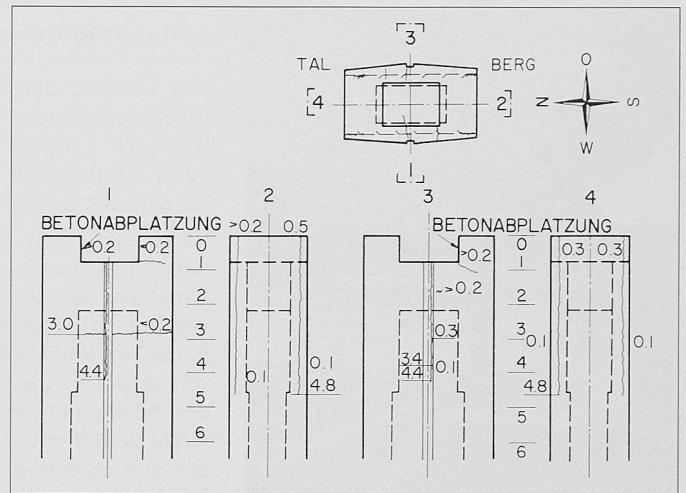
Bild 15. Schadensbild am Pfeilerkopf

det, weil er die gesamte Brückenentwässerung über einen Trichter und ein Fallrohr von Aussen-Durchmesser 630 mm aufnimmt. Weil er während des Brandes wie ein Kamin gewirkt hat, sind Temperaturdifferenzen aufgetreten, die zu Rissen in den obersten 5 m der Betonkonstruktion geführt haben. Diese Risse sind maximal 0.5 mm geöffnet. Sie sind, wie aus der Abbildung Nr. 15 hervorgeht, genau dort aufgetreten, wo während der Bauausführung Arbeitsfugen angeordnet waren.

Die Auflagertraversen der Vorschubrüstung sind für die Normalpfeiler konzipiert worden, so dass der Pfeiler 54 im Bauzustand in den oberen 5 m vorerst schmaler betoniert werden musste. Da diese besonderen Risse im Pfeiler, verglichen mit den normalen Spannungsrissen einer Stahlbetonkonstruktion

von 0.2 mm, zu keinen statischen Bedenken Anlass gaben, erfolgte die Sanierung durch Ausinjizieren der Risse mittels eines Klebeharzes (Bild 15).
