## Sanierung einer Aussenfassade aus Naturstein

Zum Thema kostenbewusster und substanzerhaltender Fassadenunterhalt

**Das Gebäude der Bank Hofmann AG an der Ecke Bleicherweg/Talstrasse ist einer der städtebaulichen Akzente der Stadt Zürich und insbesondere ein wesentlicher Bestandteil der Häusergruppe rund um den Paradeplatz aus der Zeit des zu Ende gehenden letzten Jahrhunderts. Der folgende Beitrag behandelt die Probleme, die bei der jüngsten Sanierung der Sandsteinfassaden vom Architekten zu lösen waren.**

VON PETER FÄSSLER UND  
JÜRGEN ARNET, ZÜRICH

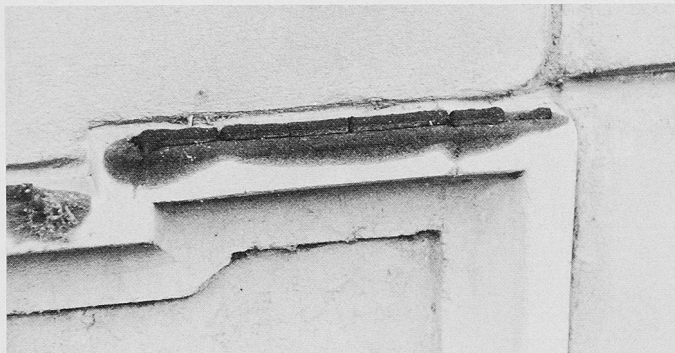
Bild 1. Schäden durch Taubenschutz-Pasten

1. Taubenschutzmassnahmen in Form von Pasten führten zu einer irreversiblen Verfettung der Fassade und zu einer Zerstörung des darunterliegenden Natursteines.
2. Unabgedeckte Gesimse zerstörten die Gesimsesockel durch aufsteigende Feuchtigkeit.
3. Falsche Balkongefälle führten zu Fassadenschäden und zerstörte die Balkonbrüstung.
4. Falscher Wasserabfluss der Balkonplatten zerstörten die Balkonunterprofilierung.
5. Defekte Dachwasserrohre zerstörten die Fassadenteile.
6. Exponierte Gesimse verloren durch Absanden und Schalenbildungen teilweise die Profilierung.
7. Unabgedeckte Kunststeingesimse zeigen unschöne Kalkaussinterungen.
8. Offene Fugen führten zu Schäden an benachbarten Sandsteinteilen.

1. Entfernung von Taubenschutzpasten, Entfetten des Steines, Montage eines mechanischen Schutzes (Drähte).
  2. Schützen der ausladenden Gesimsteile durch eine Blechabdeckung. Nicht deckendes Lasieren von Gesimsestirnen mit Mineralfarbe.

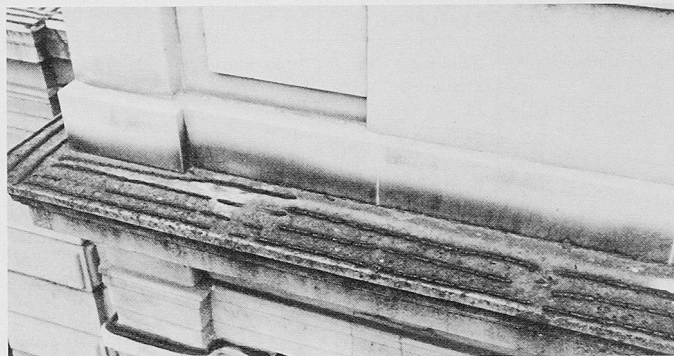
Bild 2. Schäden durch unabgedeckte Gesimse

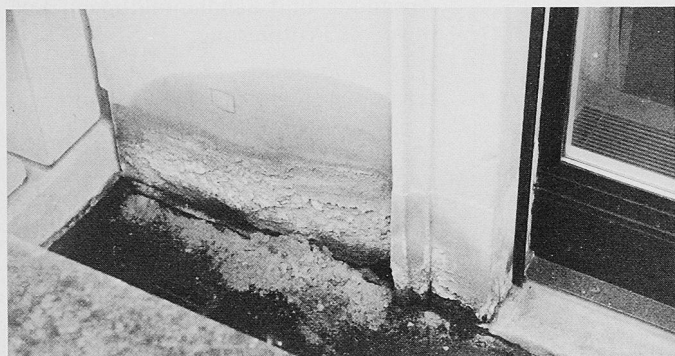
Bild 3. Schäden durch falsche Balkongefälle

3. Sanierung von Balkongefällen, Sanierung von Balkonstirnen (Betonanierung). Sanierung von Schäden an der Rückwand.
  4. Überarbeiten von abblätternden Dachgesimsen.

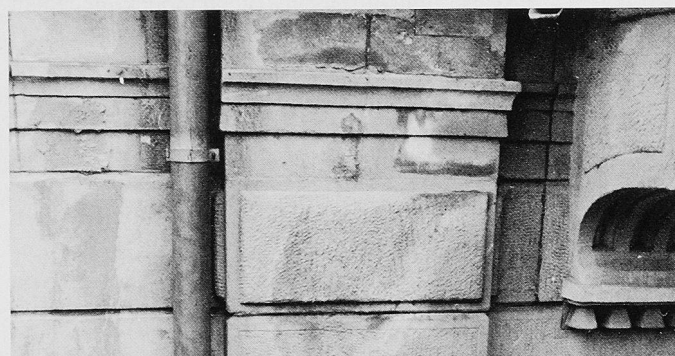
Bild 5. Schäden durch defekte Dachwasserrohre

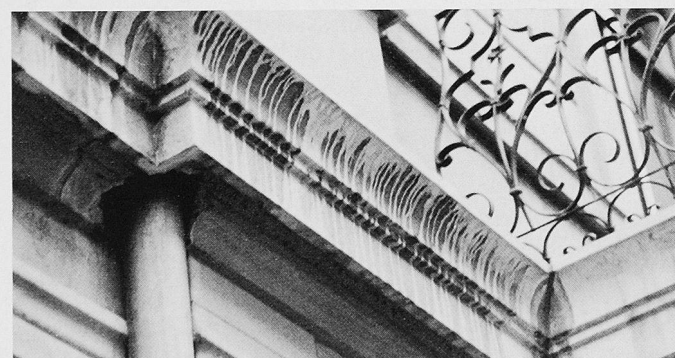
Bild 7. Kalkaussinterungen, unabgedeckte Gesimse

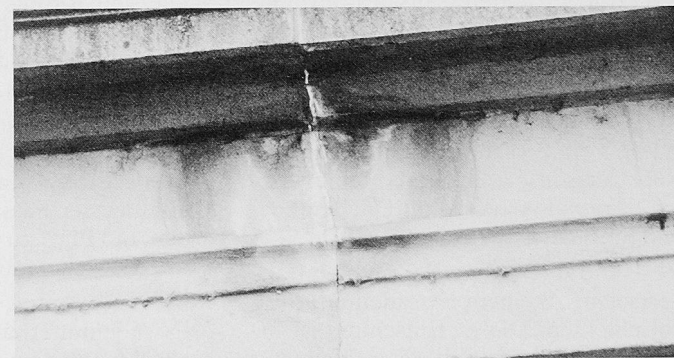
Bild 8. Schäden durch offene Fugen

5. Schliessen von Fugen, Teilersatz von Platten bei Wasserschäden; Einsetzen von Vierungen.
  6. Festigen von Fassadenplatten mit Kieselsäureester.
  7. Antisprayschutz im EG-Bereich auf der Basis von Polymer-Polysaccharid.
