Zeitschrift: Schweizer Ingenieur und Architekt
Band: 113 (1995)
Heft: 11

Martin G. Koller, Carouge, Jost A. Studer, Thomas Wenk, Zürich

Das Grosse Hanshin-Erdbeben vom 17. Januar 1995

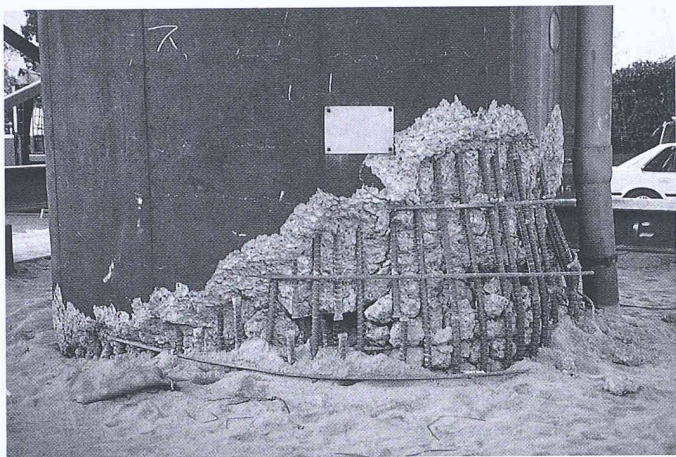
Ein typisches Schadenbild infolge hoher Biege- und Normkraftbeanspruchung am Stützenfuss (rund 1 m über dem darunterliegenden Pfahlbankett) zeigt Bild 8. Es handelt sich um eine runde Stahlbetonstütze mit 3.10 m Durchmesser der gleichen Bauart wie im seitlich umgekippten Teil der Brücke. Vermutlich entspricht dieses Bild auch dem Anfangsstadium der Schädigung, wie sie sich dort abgespielt hat. Die Vertikalbewehrung besteht aus zwei bis drei Lagen Stäbe Durchmesser 35 mm im Abstand von etwa 10 cm. Einige dieser Vertikalstäbe sind beim Stumpfschweissschlag entzweigerissen, wie in der Mitte des Bildes 8 sichtbar ist. Andere Vertikalstäbe sind auf Druck ausgeknickt. Ringförmige Bügel mit Durchmesser 16 mm sind im Abstand 30 cm angeordnet. Bei einem derart grossen Stützendurchmesser von 3.10 m und einer entsprechend geringen Bügelkrümmung wird deren Umschnürungswirkung jedoch ungenügend. Dies führt zu einem relativ spröden Bruchverhalten der Stützen mit wenig

Bild 8.
Abgebrochene und
ausgeknickte Bewehrung
am Fuss einer
runden Stütze des
Hanshin-Expressways

Reserven gegenüber einer momentanen Beanspruchungsspitze während des Erdbebens. Um ein günstigeres, duktileres Stützenverhalten zu erreichen, müsste eine wirksamere Verbügelung vorgesehen und die Schweissnähte ausserhalb der plasti-

schen Gelenkzone am Stützenfuss verschoben werden.

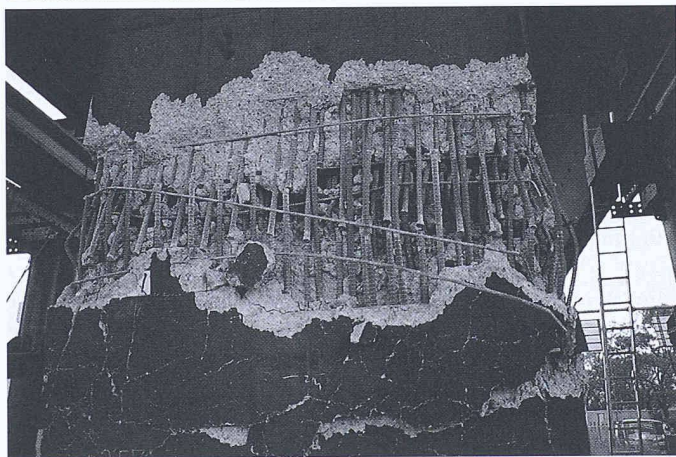
Bild 10.
Abgebrochene
Stumpfschweiss-
stösse der vertikalen
Bewehrung (Detail
aus Bild 9)

Eine Detailaufnahme dieses Bereichs erklärt, warum die Schwachstelle gerade hier aufgetreten ist und nicht am höher beanspruchten Stützenfuss: Fast alle Vertikalstäbe sind wieder bei den Stumpfschweisstößen gebrochen (Bild 10). Zwar sind zwei gegenseitig versetzte Niveaus der Stösse zu erkennen, doch der Abstand beträgt nur etwa zehnmals den Durchmesser der Vertikalbewehrung. Als Umschnürringbewehrung sind einzig rechteckige Umfassungsbügel über die gesamte Breite des Stützenquerschnitts in der ersten und dritten Lage zu erkennen. Eine zusätzliche Stabilisierungsbewehrung fehlt.

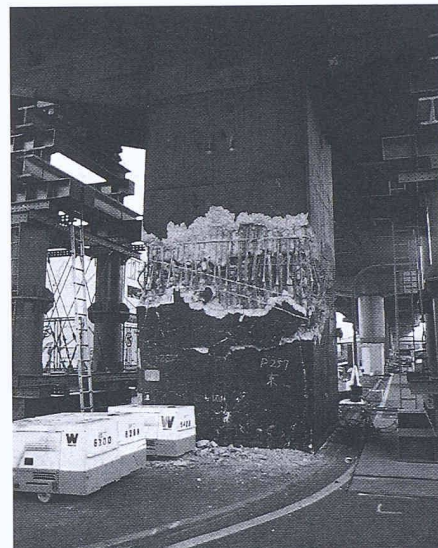
Bild 9.
Bruchzone auf mittlerer Höhe einer Stütze des
Hanshin-Expressways

Einige massive, rechteckige Brückenstützen der gleichen Hochstrasse wiesen auf mittlerer Höhe ein praktisch horizontales Band mit Betonabplatzungen auf (Bild 9).

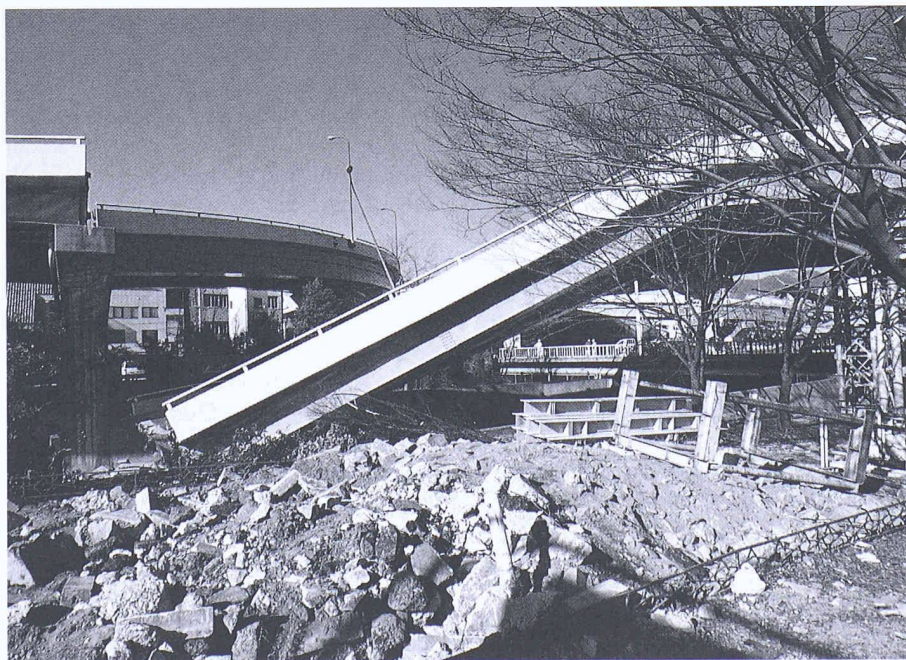
Bild 11.
Absturz des Trägers einer Verbundbrücke

Der Absturz des Trägers bei zu kurzen Auflagerbereichen ist ein bekannter Schadenmechanismus von Balkenbrücken, der auch hier wieder einige Male aufgetreten ist. Bild 11 zeigt den Absturz einer gekrümmten Verbundbrücke im Bereich eines Verzweigungsbauwerkes des Hanshin-Expressways. In Bild 12 wäre der obere Träger fast vom zweistöckigen Brückenjoch hinuntergefallen. Eine relativ breite Auflagerbank hat Schlimmeres verhindert. Immerhin sind oberer und unterer Träger über mehrere Felder von den Lagern auf die Brückenjoch gestürzt.

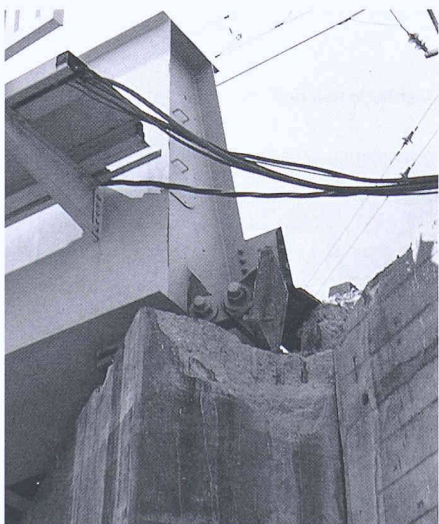
Bei einer dreifeldrigen Eisenbahnbrücke hielt das besondere Horizontalkraftlager auf Seite des Widerlagers mit fester Lagerung der Erdbebenbeanspruchung nicht stand (Bild 13). Die Ankerplatte ist ausgerissen, ein Absturz des Trägers vom Widerlager konnte vermutlich durch einen Anprall auf das gegenüberliegende, bewegliche Widerlager verhindert werden.

Bild 13.
Aus der Verankerung gerissenes Horizontalkraftlager einer Eisenbahnbrücke

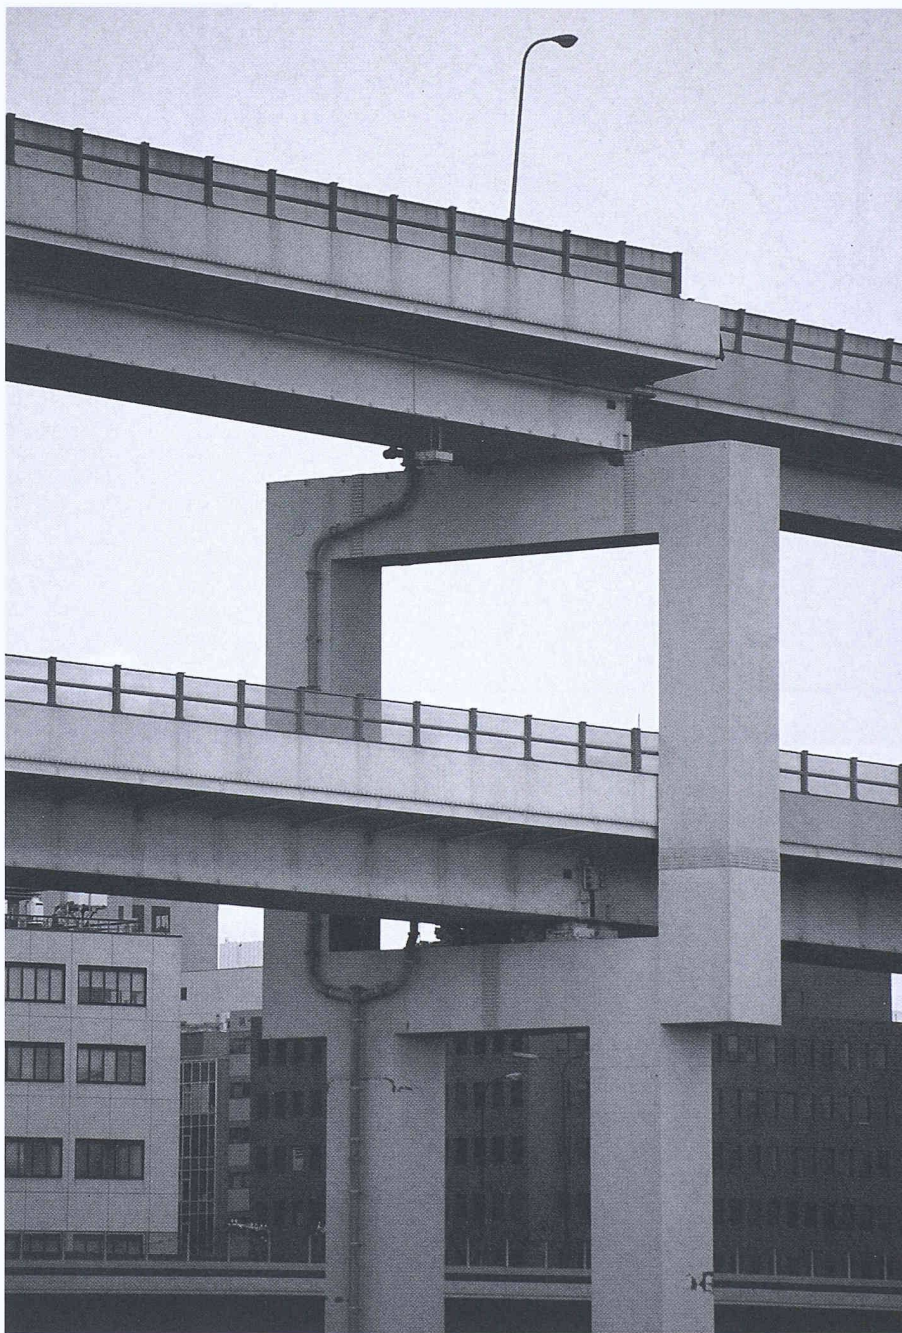
Bild 12.
Beinahe-Absturz des oberen Brückenträgers

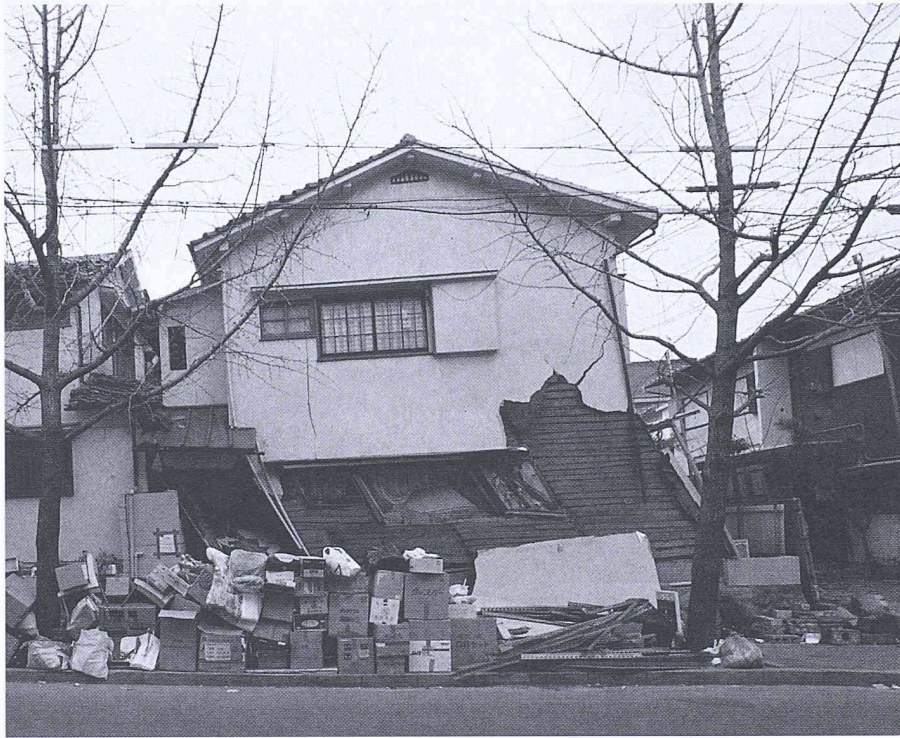
Bild 14 zeigt typische Schadenmerkmale eines Holzbaus. Das Gebäude ist infolge eines «soft-story»-Effekts etwa 1.5 m nach links gekippt. Deutlich erkennbar ist das wenig versteifte Untergeschoss. Auf der rechten Seite ist eine 1.5 m bis 2 m breite Wand als Versteifung vorhanden. Die aufgenagelte Wandplatte ist im Erdgeschoss vollständig, im Obergeschoss teilweise abgebrochen. Als Versteifung bleibt nur noch der nicht diagonal versteifte Lattenrost übrig.

Bild 14.
Nach links gekipptes Holzhaus («soft-story»-Effekt)

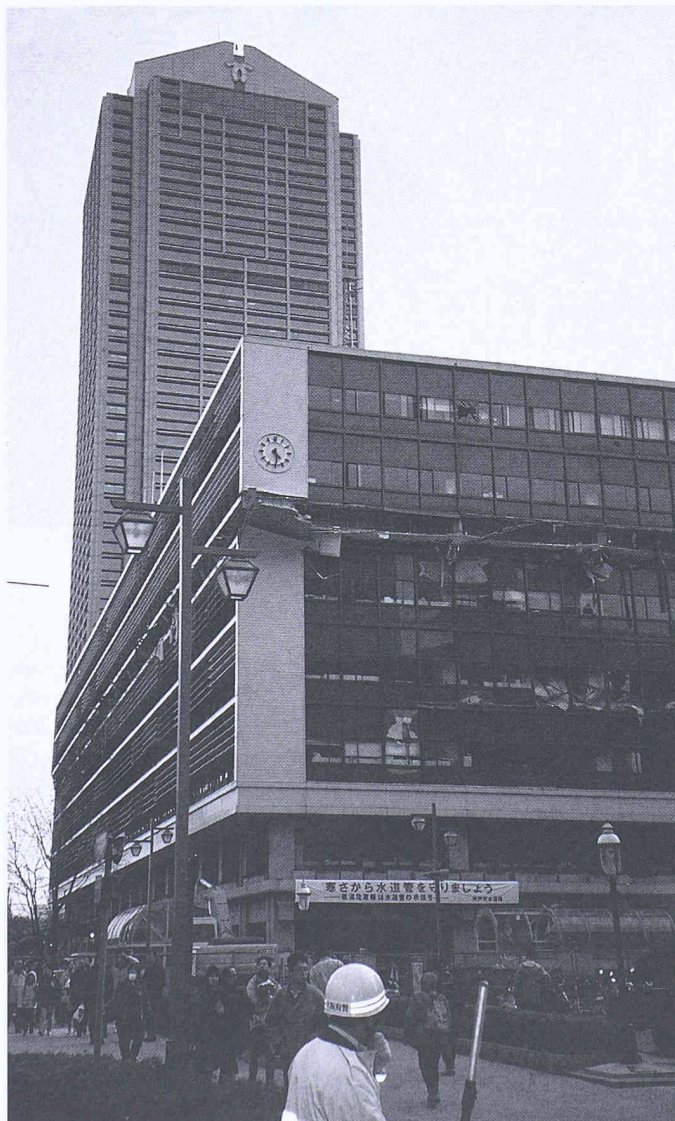
Bild 15.
Gebäude der Stadtverwaltung mit Mittelgeschosseinsturz

Hierzu hat sicher die wesentliche Verschärfung der japanischen Erdbebenbestimmungen für Hochbauten im Jahre 1981 beigetragen. So ist zum Beispiel der flache Bau der Stadtverwaltung von Kobe aus dem Jahre 1957 im drittobersten Stockwerk eingestürzt (im Vordergrund von Bild 15), dagegen blieb das 1989 eingeweihte Hochhaus der Stadtverwaltung voll funktionstüchtig, inklusive Lift (im Hintergrund von Bild 15). Neben den Baunormen spielte hier das unterschiedliche Schwingungsverhalten der beiden Bauwerke eine wichtige Rolle. Der steifere Flachbau war viel empfindlicher auf die relativ hochfrequente Bodenbewegung. Einen Einblick in ein Grossraumbüro des Flachbaus unmittelbar unterhalb des eingestürzten Stockwerkes bietet Bild 16. Neben dem allgemeinen Durcheinander fiel auf, dass das Tragwerk hier nur wenige Risse aufwies. Die Schäden blieben praktisch auf das darüberliegende, eingestürzte Stockwerk begrenzt.

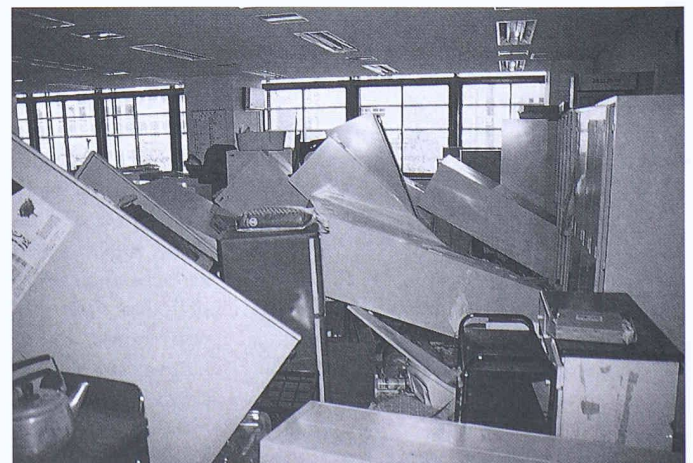
Bild 16.
Umgestürzte Büromöbel in Gebäude von Bild 15

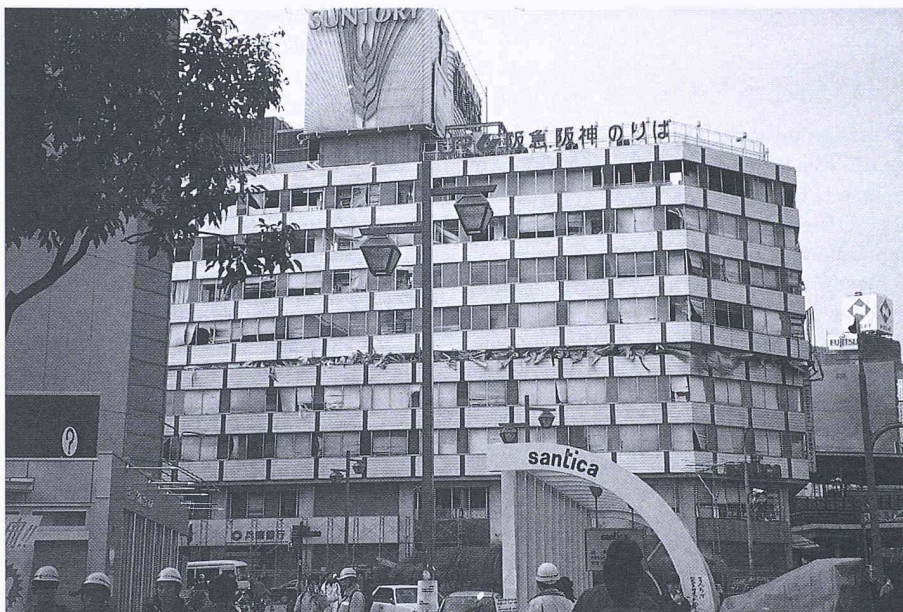
Bild 17.
Geschäftshaus mit Mittelgeschosseinsturz

Der Einsturz eines einzelnen Stockwerkes, sei es des Erdgeschosses oder eines Geschosses auf mittlerer Höhe, war der charakteristische Schadenmechanismus mehrgeschossiger Skelettbauten. Betroffen waren vor allem Geschäftshäuser (Bild 17), aber auch einzelne Wohnbauten und ein Spital. Der obere, eingestürzte Teil wies dabei eine auffallend geringe horizontale Verschiebung auf. Wenn der Einsturz im Erdgeschoss stattfand, war dies in vielen Fällen auf grosse Öffnungen und entsprechend reduzierte Steifigkeiten in diesem Geschoss, sogenannte «soft-story»-Effekte, zurückzuführen. Zur abschliessenden Erklärung der vielen Mittelgeschosseinstürze
