Zeitschrift: **Schweizer Ingenieur und Architekt**

Band (Jahr): **113 (1995)**

Erneuerung einer Betonfassade

Das Schwesternhochhaus des Universitätsspitals in Zürich als Beispiel

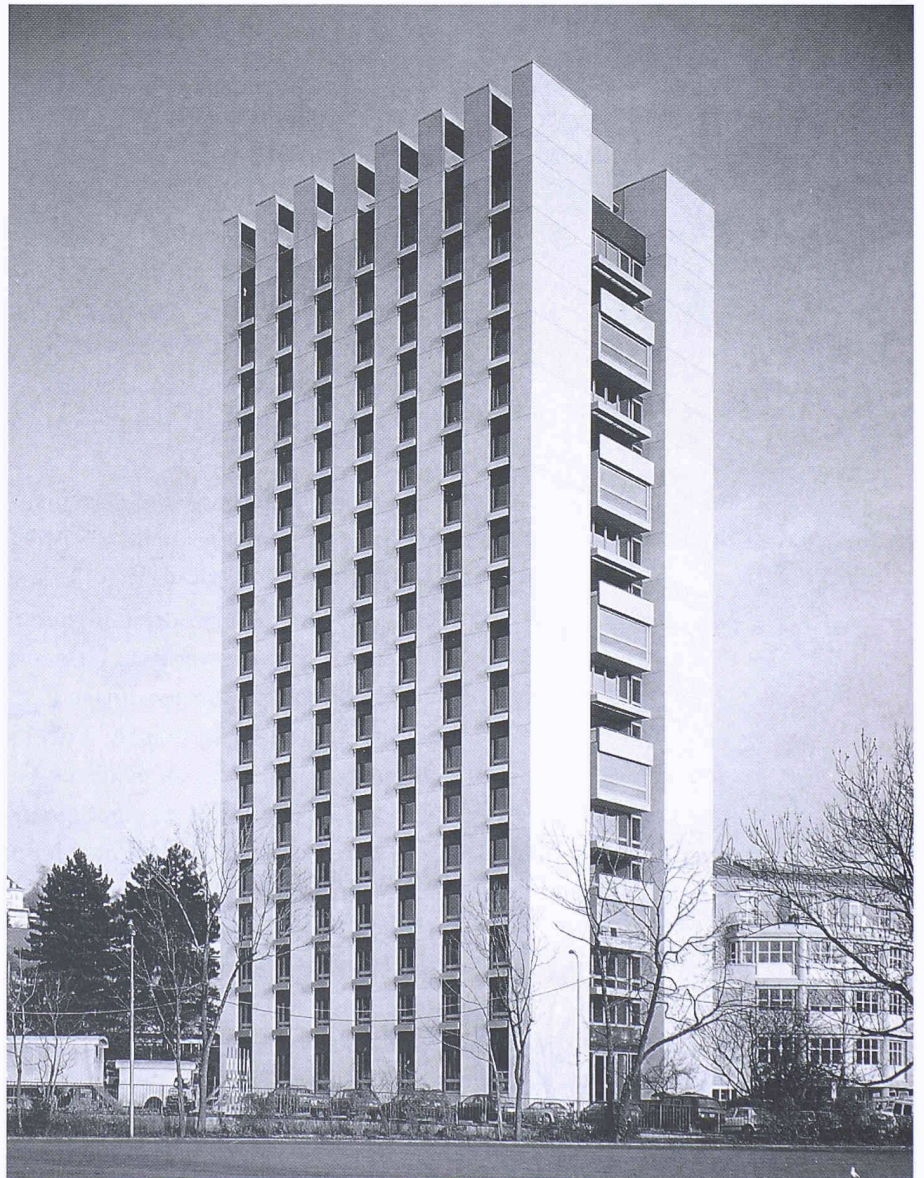
Bild 1.
Das Schwesternhochhaus des Universitätsspitals in Zürich, ursprünglich erbaut von Jakob Zweifel, nach abgeschlossener Sanierung

Die grosse Höhe des Bauwerks und das aus Vorbenetzung und Nachbehandlung stammende Wasser verursachten zu Beginn einige Schwierigkeiten. Von entscheidender Bedeutung für das gute Gelingen der Sanierung (Bild 1) waren die stets gleiche Zusammensetzung der Ausgangsmischung und die sorgfältige Verarbeitung derselben zum richtigen Zeitpunkt. Der Aufwand für die Überwachung und qualitätssichernde Massnahmen bei solch anspruchsvollen Arbeiten sollte nicht unterschätzt werden.

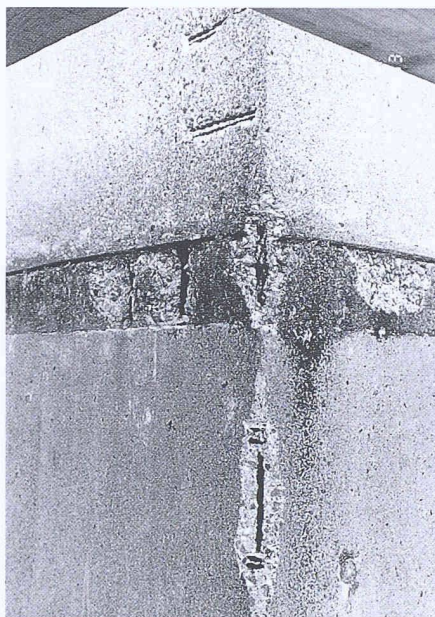
aus bewährt. Hingegen ist auch an diesen Betonfassaden die Zeit nicht spurlos vorübergegangen. Die Karbonatisierung hatte eine mittlere Tiefe von 10 mm erreicht, an einzelnen Stellen auch mehr. Verschmutzungen und Algenbewuchs beeinträchtigten zudem das Erscheinungsbild. Eine wesentliche Komponente der architektonischen Idee war ja der helle Beton mit Weisszement. Die Karbonatisierung drohte die Armierungsüberdeckung zu überschreiten, und man stellte etliche Abplatzungen infolge rostender Bewehrung fest (Bild 2).

Bild 2.
Schadenbild: korrodierte Armierung, Betonabplatzungen, vor allem an Deckenstirnen und Kanten

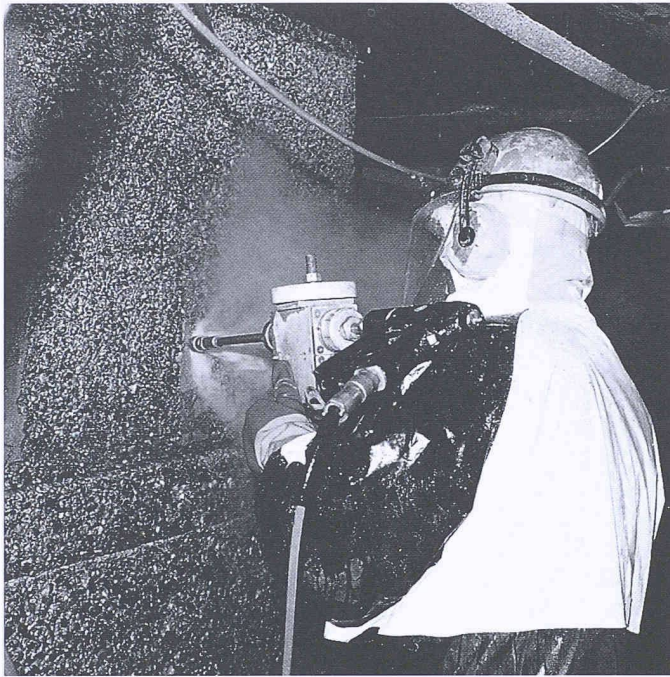
Bild 3.
Lanzenführer beim Betonabtrag und Aufrauhn des Traggrundes mittels Wasser-Höchstdruck 2000 bar

Am Schwesternhochhaus wurden nur Handlanzen eingesetzt (Bild 3). Die beiden Lanzenführer hatten den oberflächennahen Beton bis zu 10 mm Tiefe abzutragen. Gleichzeitig war der Untergrund aufzurauhnen, um so eine gute Verzahnung mit dem Spritzbeton sicherzustellen. Der Zeitbedarf für die Fertigstellung eines Geschosses von etwa 140 m² Betonoberfläche betrug 3 bis 4 Arbeitstage.

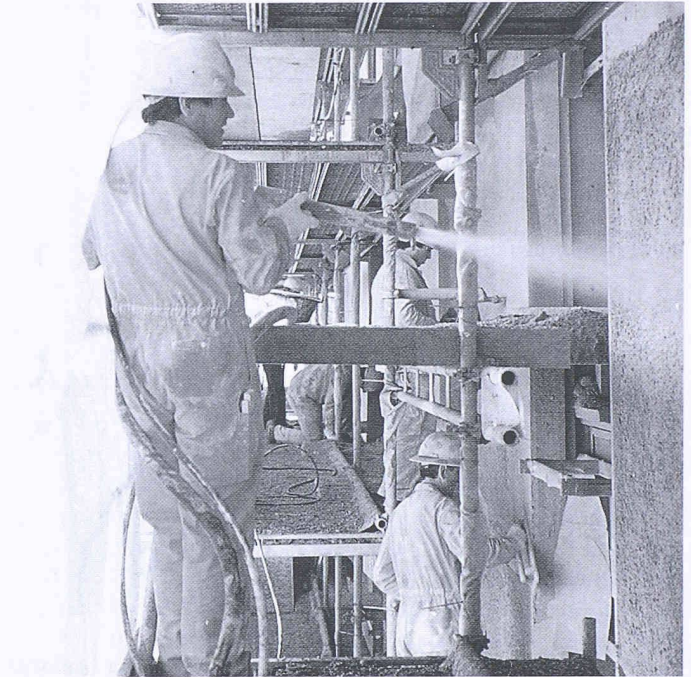
Bild 4.
Auftragen der Spritzbetonverkleidung durch den Düsenführer. Im Hintergrund wird die Oberfläche nachgearbeitet

Vor dem Spritzbetonauftrag (Bild 4) wurde die aufgerauhte Altbetonoberfläche nochmals sauber gewaschen und während

24 Stunden mit Sprühdüsen genässt. Alle Kanten (Fenster- und Türleibungen sowie Gebäudeecken) mussten profilgerecht geschalt und die horizontalen Scheinfugen wiederhergestellt werden. In einem ersten Arbeitsgang wurden alle Vertiefungen mit Spritzbeton ausgefüllt (sogenannte Reprofilierung) und eine erste Spritzbetonschicht von 1 bis 2 cm Stärke aufgetragen. Tags darauf wurde eine zweite Spritzbetonlage aufgebracht, deren Oberfläche profilgerecht abgerieben und dabei die Schalbrettstruktur nachgebildet. Die fertigen Spritzbetonoberflächen schützte man mit Vliesabdeckungen vor zu rascher Austrocknung und Verschmutzung und besprühte sie während zweier Wochen ununterbrochen mit Wasser.
