Schäden und Schwachstellen bei Flachdächern

Autor(en): **Büchli, Roland**

Zeitschrift: **Schweizer Ingenieur und Architekt**

Band (Jahr): **114 (1996)**

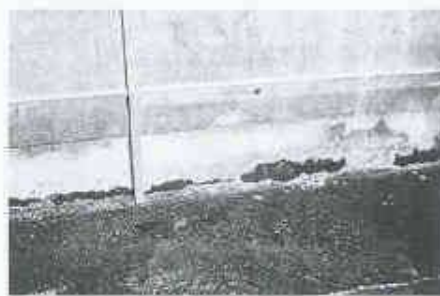
Das falsche Material am richtigen Ort

Bild 5 zeigt einen Winkelblechabschluss bei einem Parkplatz. Infolge Streusalz und falscher Wahl des Blechmaterials war dieses nach kurzer Zeit durchgerostet.

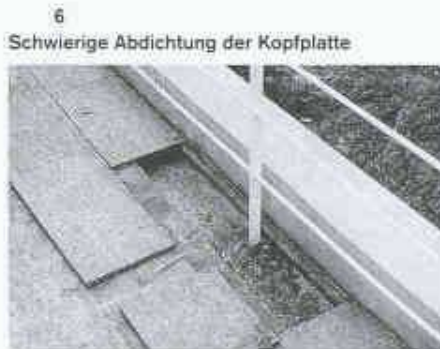
6

Schwierige Abdichtung der Kopfplatte

Geländerpfosten, die praktisch aus dem Terrassenbelag «wachsen», bilden ein hohes Risiko bezüglich Undichtigkeit (Bild 6). Die Abdichtung über der Kopfplatte des Geländerpfostens wurde mittels Flüssigkunststoff ausgeführt, was besonders über den Schraubenköpfen sehr fragwürdig ist.

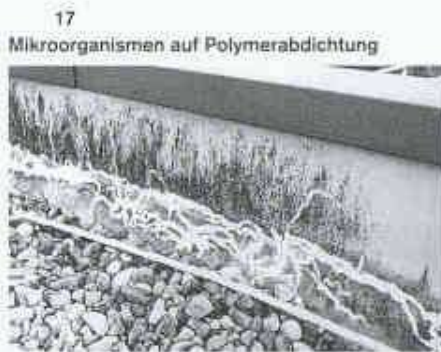
Ein biologischer Angriff auf die Abdichtung kann ebenfalls zur Schädigung der Abdichtung führen. Bituminöse Abdichtungen können von Vögeln zerstört oder, wie Bild 17 zeigt, eine Kunststoff-Abdichtung von Mikroorganismen befallen werden, die sich von den Weichmachern des Materials ernähren. Die Mikroorganismen selber wurden offenbar von anderen Lebewesen abgeweidet.

17
Mikroorganismen auf Polymerabdichtung

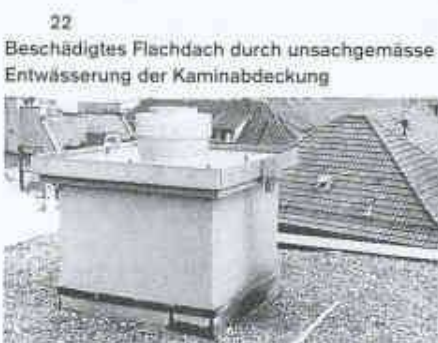
Wenn ein ans Flachdach angrenzendes Bauteil saniert wird, so darf das nicht zulasten des Flachdachs gehen. Der in Bild 22 dargestellte Kamin wurde mit einer neuen Abdeckung versehen, die eine Entwässerung der anfallenden recht schwefeligen Niederschläge der Ölfeuerung auf das Flachdach vorsieht. Leider wurde das abtropfende Wasser nicht bis auf die Abdichtung geführt, wo es mit dem Niederschlagswasser hätte verdünnt werden können. Als Folge sind im Spritzbereich die Blechabschlüsse korrodiert, und die Abdichtung wurde durch das Abtropfen freigelegt und beschädigt. Steter Tropfen höhlt nicht nur den Stein, sondern zerstört auch eine Abdichtung.

Beschädigtes Flachdach durch unsachgemässe Entwässerung der Kaminabdeckung

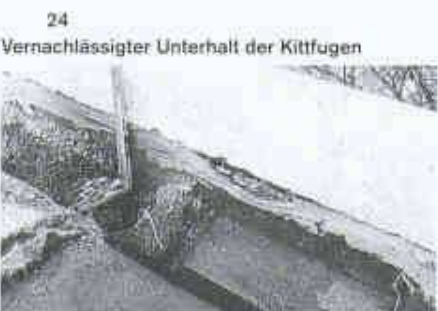
24

Ein Bauteil, das grosse Aufmerksamkeit bei Unterhaltsarbeiten braucht, ist die Kittfuge. Deren Unterhalt ist Aufgabe eines Fachmannes. Probleme bei Kittfugen sind vielfältig. Oft entstehen schon Undichtigkeiten bei deren Ausführung, wenn sie sich mit einer Fuge kreuzen, deren Dichtungsmaterial sich nicht mit der auszuführenden verträgt. In Bild 23 ist ein solcher Fall dargestellt, bei dem zwischen zwei verschiedenen Dichtungsmaterialien keine Haftung zustande kam. Weitere Mängel sind Ablösungen der Fugenflanken. Wenn solche Ablösungen an horizontal verlaufenden Fugen, was die meisten Fugen im Flachdachbereich tun, vorkommen, so sind die Folgen oft dramatisch. Horizontale Fugen, die abgelöst sind, verhalten sich wie kleine Rinnen (Bild 24). Sie sammeln und führen ablaufendes Regenwasser direkt in die Konstruktion.

Vernachlässigter Unterhalt der Kittfugen
