Zeitschrift: **Schweizer Ingenieur und Architekt**

Band (Jahr): **115 (1997)**

Europabrücke: Bauwerkszustand und Erhaltungsmassnahmen

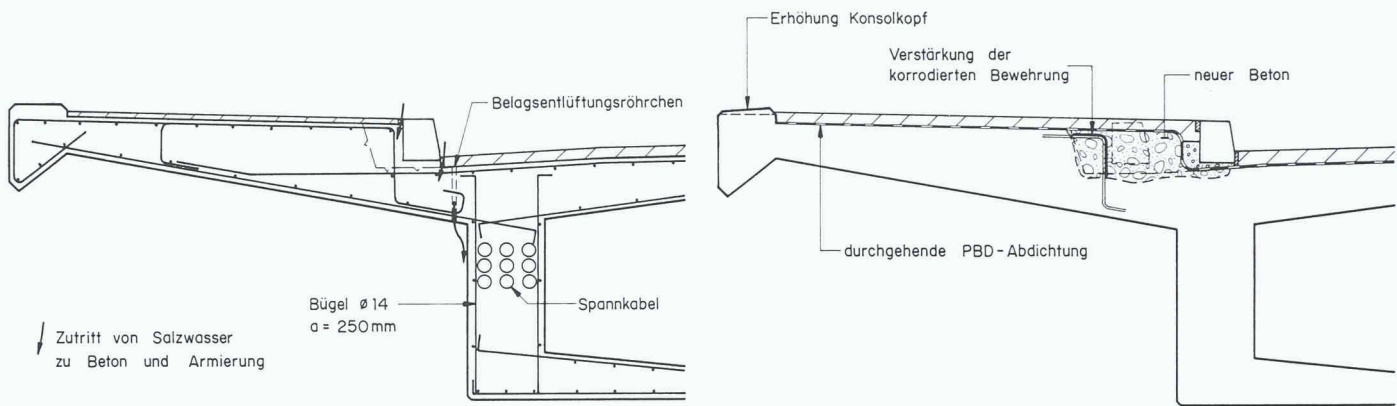
2

- Im Bereich der Randsteine war der Beton stark chloridverseucht. Die Bewehrung wies hier in allen Sondierfenstern starken Lochfrass auf, teilweise wurden auch bereits durchkorrodierte Bewehrungsstäbe freigelegt (Bild 4). Dadurch war die Tragsicherheit der Gehwegkonsole stark reduziert.

- Die rechnerische Überprüfung zeigte, dass die Tragfähigkeit der Gehwegkonsole den aktuellen Normen bei weitem nicht genügte, da sie entsprechend der damaligen Normen nicht auf Strassenlasten bemessen wurde. Die korrosionsbedingten Querschnittsverluste reduzierten die Tragfähigkeit aber noch erheblich unter das für einen reinen Gehweg erforderliche Mass.

Gehwegkonsole. Links: Querschnitt vor der Instandsetzung. Rechts: neuer Querschnitt mit verbreitertem Gehweg

Für die Instandsetzung waren folgende Massnahmen erforderlich (siehe Bild 2):

- Entfernen des ganzen Belags und der Mastix-Schicht bis auf den Beton
- Ersetzen des chloridverseuchten Be-

tons im Bereich der Randsteine (zur Gewährleistung der Tragsicherheit der Kragplatte im Bauzustand musste dies in kurzen Etappen erfolgen)

- Verstärken der korrodierten Bewehrung
- Oberflächlicher Betonabtrag am Konsolkopf und Reprofilieren auf die für die neue Belagsstärke erforderliche Höhe
- Einbau einer durchgehenden Abdichtung und Erstellen eines neuen Belagsaufbaus entsprechend der aktuellen Normen

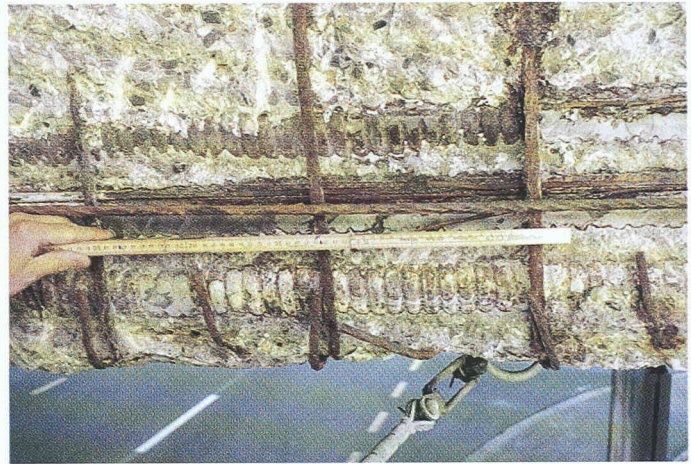
5

An den Aussenseiten der Stege waren zahlreiche Spuren von Wasser sichtbar. Sie lagen unmittelbar bei den Löchern in der Fahrbahnplatte, die für die Entlüftung des Belags vorgesehen waren (Bild 2). Beim Abklopfen löste sich an einer Stelle eine

mehrere dm² grosse Abplatzung, unter der korrodierende Bewehrung und korrodierende Spannkabel hervortraten (Bild 5).

Die festgestellten Korrosionsschäden beeinträchtigen die Tragsicherheit der Brücke nicht. Die an zahlreichen Stellen vorhandene Chloridverseuchung des Betons lässt jedoch ein Fortschreiten der Korrosion erwarten, was längerfristig zu einer Gefährdung der Sicherheit führen könnte.

Korrosion an den Spannkabeln

Die Instandsetzung erforderte folgende Arbeiten: Zur Verminderung der Korrosionsgeschwindigkeit musste der Wasserzutritt zu den Brückentegen und damit ein weiterer Chlorideintrag in den Beton verhindert werden, was mit der neuen durchgehenden Abdichtung der Fahrbahnplatte gewährleistet wurde. Die Entwässerung und die Einlaufschächte waren zu erneuern. Zum sicheren Schutz der Spannkabel und der Bewehrung vor Korrosion musste der chloridverseuchte Beton abgetragen und durch neuen Beton oder Reprofiliermörtel ersetzt werden.

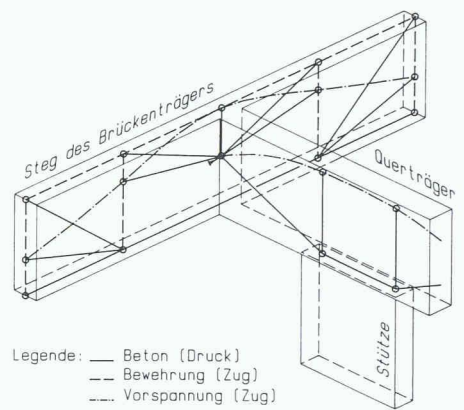
Den weiteren Berechnungen wurde ein Fachwerkmodell zugrunde gelegt (statische Methode), wobei die Begrenzung der Diagonalen- neigung nach Norm SIA 162 nicht eingehalten wurde. Die maximale Schubtraglast ergab sich für eine Neigung von etwa 15° . Die indirekte Lagerung der Stege (über die Querträger) wurde berücksichtigt, indem der Übergangsbereich durch ein räumliches Fachwerkmodelliert wurde (Bild 7). Dabei mussten die Zugkräfte durch die vorhandene Bewehrung bzw. Vorspannung und die Druckkräfte durch den vorhandenen Betonquerschnitt aufgenommen werden können. Es stellte sich weiter heraus, dass nicht nur die Schubbewehrung für die heutigen Anforderungen zu gering war, sondern dass in erster Linie die Aufhängebewehrung im Anschlussbereich des Querträgers nicht genügte.

Die mit der statischen Methode (Fachwerkmodell) berechneten Schubtragsicherheiten erreichten die erforderlichen

7
Statisches Modell für die Nachrechnung der Schubtragfähigkeit im Übergang Steg-Querträger

Werte nicht. Selbst bei reduzierten Lastfaktoren gemäss SIA-Richtlinie 462 konnten die rechnerischen Sicherheiten nicht als genügend erachtet werden. Eine Reduktion des Widerstandsbeiwerts erschien bei einem über den normierten Bereich hinausgehenden Widerstandsmodell (reduzierte Diagonalen- neigung, verkürzte Verankerungslängen) ohne weitere Untersuchung nicht zulässig.

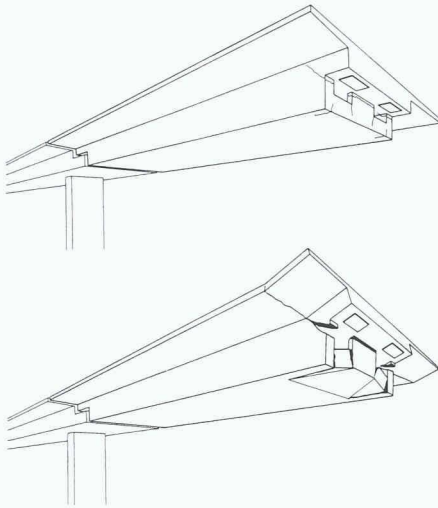
9

Bruchmechanismus der Auflagerkonsole eines Einhängeträgers. Oben: unverformter Einhängeträger mit theoretischem Rissbild, unten: verformte Lage des räumlichen Bruchmechanismus (man beachte die Aussparungen im Querträger für die Zugänglichkeit der Lager)

Für die rechnerische Überprüfung der vorhandenen Tragfähigkeit kamen wiederum zwei Methoden zur Anwendung: Ein räumliches Fachwerkmodell (statische Methode) lieferte einen unteren Grenzwert, die kinematische Methode mit Bruchmechanismen (Bild 9) ergab einen oberen Grenzwert der Bruchlast. Die Ergebnisse waren alarmierend: Es ergaben sich Bruchsicherheiten von $\gamma_{\text{total}} = V_R / V_{g+q} < 1,0$.

Die Sicherheit der Gerbergelenke musste somit als äusserst kritisch beurteilt werden. Nebst der ohnehin schon geringen rechnerischen Tragfähigkeit war noch zu befürchten, dass die Bewehrung durch Korrosion geschwächt war. Dass die Konstruktion die vergangenen dreissig Jahre ohne Schaden (abgesehen von den Rissen) überstanden hat, könnte mit folgenden Vermutungen erklärt werden:

Unmittelbar nachdem die Ergebnisse der rechnerischen Überprüfung vorlagen, wurde eine provisorische Unterstützung aller Einhängeträger veranlasst. Nur so konnte die Tragsicherheit der Brücke wieder garantiert werden.

Die definitive Lösung zur Sicherung der Gerbergelenke ging aus einem Variantenvergleich hervor. Sie wurde aufgrund vorgegebener Randbedingungen und Wirtschaftlichkeitsüberlegungen zusammen mit dem Bauherrn bestimmt. Dazu werden neue Betonstützen unter den Gerbergelenken erstellt. Um ein Abheben der Lager zu vermeiden, müssen sowohl die Einhängeträger als auch die Brückenkragarme gelagert werden. Die Stützen werden wie die zu verbreiternden bestehenden Stützen bei der Limmat mit einem Hammerkopf ausgebildet.
