# Europabrücke: Ausführung der Erhaltungsmassnahmen

Zeitschrift: **Schweizer Ingenieur und Architekt**

Band (Jahr): **115 (1997)**

## Europabrücke: Ausführung der Erhaltungsmassnahmen

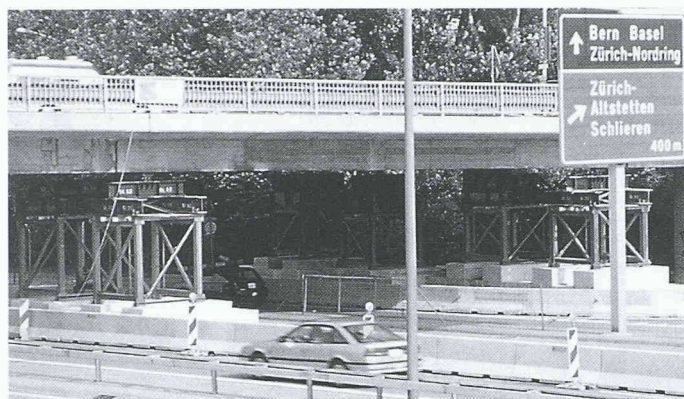
6

Provisorische Unter-  
stützung der Einhän-  
geträger

Die Verstärkungsmassnahmen, die den Verkehr auf der Brücke nicht mehr beeinträchtigen, wurden später begonnen und werden voraussichtlich 1998 abgeschlossen sein. Doch auch hier führt die Aufrechterhaltung des Verkehrs, allerdings desjenigen unter der Brücke, zu erheblichen Erschwernissen. Im Gleisbereich der SBB müssen Stützenverstärkungen und ein abweisender Perron erstellt werden. Im Bereich der Autobahn ist ebenfalls eine Stützenverstärkung sowie ein neues Stützenpaar als Sicherung der Einhängeträger zu erstellen.
