Europabrücke: Korrosionsuntersuchungen

Autor(en): **Bindschedler, Daniel / Hunkeler, Fritz**

Zeitschrift: **Schweizer Ingenieur und Architekt**

Band (Jahr): **115 (1997)**

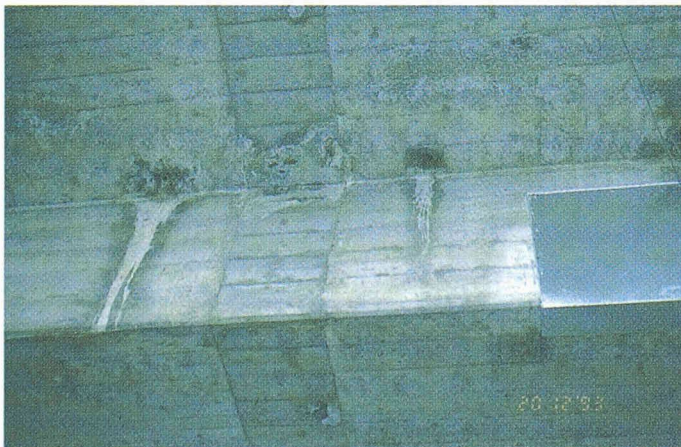
1

Bei der Zustandsüberprüfung für die Instandsetzung und Erneuerung der Europabrücke stiess man beim Abklopfen der Stegoberfläche oberhalb der Hohlstrasse auf eine Stelle mit korrodierten Spannkabeln. In einem der äusseren Stege waren bei zwei von neun im Steg liegenden Spannkabeln die Hüllrohre und mehrere Spanndrähte durchkorrodiert (Bild 1). Streusalzhaltiges Wasser konnte von der Fahrbahn der Europabrücke über ein wasserführendes Belagsentlüftungsröhrchen oberhalb der Schadstelle auf den Steg gelangen (Bild 2). Es war nun abzuklären, ob die Spannkabel an weiteren Stellen gefährdet sind.

Korrodierte Spannkabel oberhalb der Hohlstrasse

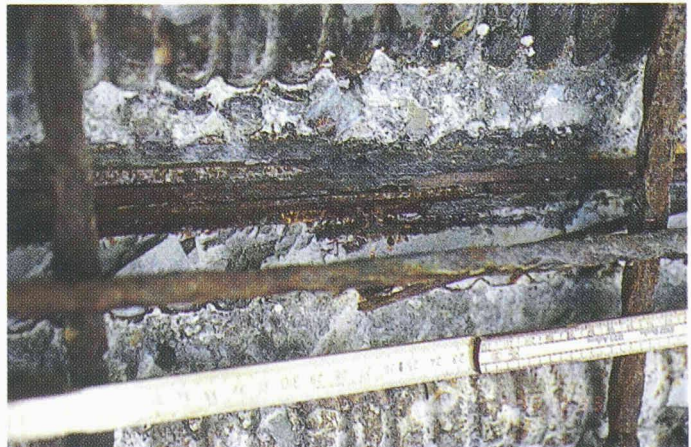
2

- Bei allen wasserführenden Belagsentlüftungsröhrchen muss mit mehr oder weniger intensiver Korrosion an der

schlaffen Bewehrung gerechnet werden. Die visuelle Begutachtung erlaubt hinsichtlich Ausdehnung und Stärke der Korrosionsherde keine differenzierten Aussagen. Die seitliche Ausdehnung der Korrosionsherde ist abhängig vom Längsgefälle der Brücke.

- Korrosionsschäden bei Belagsentlüftungsröhrchen beschränken sich auf die Aussenseite der Stege.
- Auf der Innenseite der Stege besteht im Bereich von undichten Brückenentwässerungsschächten eine erhebliche Korrosionsgefährdung für die Bewehrung.
- Weitere potentielle Gefährdungspunkte liegen bei den Einhängestellen (Fugen und Gerber-Gelenke) der Einhängeträger sowie bei in der Fahrbahn liegenden, undichten Einstiegsschächten zum Hohlkasten.
- Am inneren Steg sind im Bereich der Einhängeträger ebenfalls erhöhte Korrosionswahrscheinlichkeiten vorhanden.
- Oberhalb der Stützen, wo sich die Spannkabel in Hochlage befinden, ist grundsätzlich eine Gefährdung durch von der Fahrbahn unter den Belag eingedrungenes Salzwasser nicht auszuschliessen.

Belagsentlüftungsröhrchen (teilweise wasserführend)

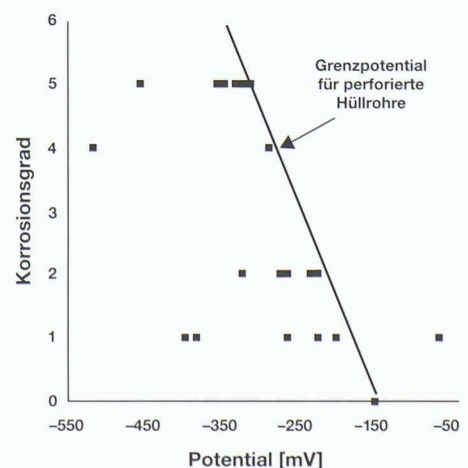
Die Korrelation zwischen Korrosionsgrad des Hüllrohrs und Potential ergab eine relativ scharfe Abgrenzung zu positiveren Potentialwerten hin (Bild 4). Somit war es möglich, mit einer gewissen Sicherheitsmarge ein Grenzpotential zu bestimmen, ab dem bereits zum Zeitpunkt der Untersuchungen mit Perforationen an den Hüllrohren gerechnet werden musste. Der Umstand, dass teilweise bei sehr negativen Potentialen keine oder nur geringfügige Korrosionsangriffe an den Hüllrohren festgestellt wurden, ist dadurch zu erklären, dass in diesen Bereichen das Potential durch die (stark) korrodierende Bewehrung dominiert wird, wodurch für die Spannkabel eine zu scharfe Beurteilung resultiert. Zwischen dem Korrosionsgrad der Spanndrähte und dem Potential ergab sich keine brauchbare Korrelation. Grundsätzlich muss davon ausgegangen werden, dass bei perforierten Hüllrohren korrodierte Spanndrähte vorhanden sein können.

Aus der Korrelation in Bild 4 konnte gefolgert werden, dass die Spannkabel in den Stegen der Europabrücke an insgesamt über 200 Stellen potentiell durch Korrosion gefährdet sind. Die Brücke Ost ist dabei mit mehr als doppelt so vielen und intensiveren Korrosionsherden weit stärker betroffen als die Brücke West. Bei der Brücke Ost waren bei jedem fünften der in Abständen von rund zwei Metern angeordneten Belagsentlüftungsröhrchen und bei rund einem Drittel der Entwässerungsschächte aus korrosionstechnischer Sicht sanierungsbedürftige Stellen vorhanden.

Zusammenhang zwischen negativstem Potential im Sondierfenster und Korrosionsgrad des Hüllrohrs des äussersten Spannkabels

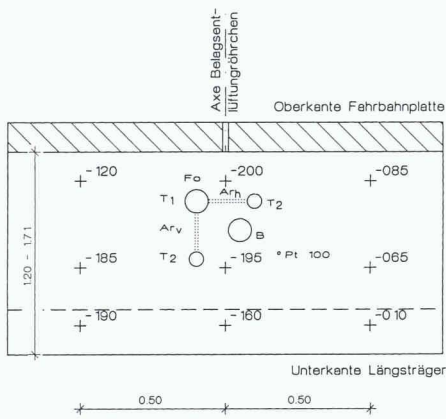
5

Ausführung der Testfelder

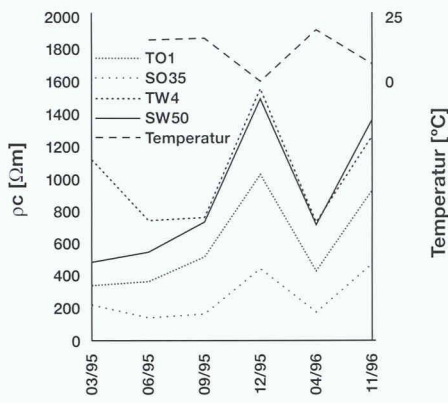
Bild 6 zeigt den zeitlichen Verlauf der so berechneten spezifischen Betonwiderstände in einigen ausgewählten Testfeldern. Abgesehen von der Anfangsphase ist in allen Testfeldern ein grundsätzlich ähnlicher Kurvenverlauf zu beobachten. Die Absolutwerte des elektrischen Betonwiderstands sind erwartungsgemäss aber sehr unterschiedlich. Deutlich ersichtlich ist der ausgeprägte Temperatureinfluss auf den spezifischen Betonwiderstand. Bei den im Spätherbst durchgeführten Messungen ($T = -1$ – 7 °C) war dieser im Mittel rund doppelt so hoch wie bei den Messungen im Frühling und Sommer ($T = 16$ – 20 °C). Um die zeitliche Veränderung des Widerstands besser beurteilen zu können, wurde die Temperaturabhängigkeit des Widerstands gemäss Gleichung (1) berücksichtigt [4].

Spezifischer Betonwiderstand in verschiedenen Testfeldern (O: Ost, W: West, T: aussen, S: innen)

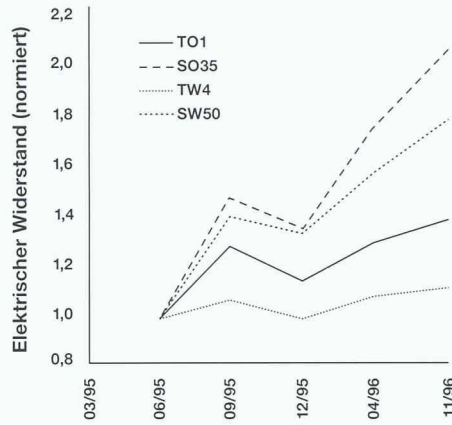
Bild 7 zeigt den zeitlichen Verlauf des spezifischen Betonwiderstands bzw. des Ausbreitungswiderstands normiert auf den drei Monate (84 Tage) nach der Installation gemessenen Widerstand und auf eine Temperatur von 20 °C.

Normierter spezifischer Betonwiderstand in verschiedenen Testfeldern ($T = 20^{\circ}\text{C}$). O: Ost, W: West, T: aussen, S: innen

- Alle Ausbreitungswiderstände, und somit die spezifischen Betonwiderstände, weisen eine mehr oder weniger stark ansteigende Tendenz auf und zeigen damit eine abnehmende Betonfeuchtigkeit an. Die grössten Änderungen sind bei den Einlaufschächten, die geringsten bei den Aussenseiten der Stege zu verzeichnen.
- Die Ausbreitungswiderstände der ersten und zweiten Bewehrungslage unterscheiden sich nur wenig.
- Zwischen dem Chloridgehalt auf Bewehrungshöhe bzw. dem mittleren Chloridgehalt in den obersten 60 mm des Betons und dem Ausbreitungswiderstand besteht kaum ein Zusammenhang (Bild 8). Dies ist ein deutlicher Hinweis darauf, dass der Einfluss der Karbonatisierung des Betons und die (lokale) Betonqualität wesentlich sind als der Chloridgehalt [1,5].

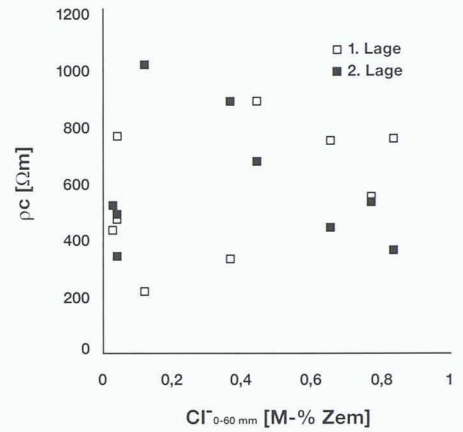
8

Zusammenhang zwischen spezifischem Betonwiderstand und dem mittleren Chloridgehalt des Deckbetons (0–60 mm)

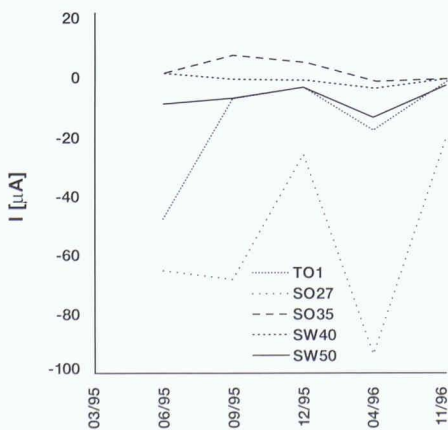
Bei allen Testfeldern wurde der zwischen den abgetrennten Bewehrungsabschnitten und der übrigen Bewehrung fließende Makroelementstrom I gemessen. Ist dieser anodisch (im folgenden mit einem negativen Vorzeichen versehen), so bedeutet dies, dass der abgetrennte Bewehrungsstab korrodiert, wobei pro μA Makroelementstrom jährlich etwa 10 mg Eisen aufgelöst werden. Bild 9 zeigt den zeitlichen Verlauf der in verschiedenen Feldern gemessenen Makroelementströme. Generell kann folgendes gesagt werden:

- In Feldern mit anodischen Strömen liegen die Chloridgehalte auf Bewehrungshöhe in der Regel über 1% (Mittelwert 1,2%), während sie in Feldern mit kathodischen Strömen maximal 0,73% betragen.
- Die Makroelementströme schwanken wesentlich stärker als die Ausbreitungswiderstände (unterschiedlich starke Temperaturabhängigkeit).

- In den meisten Fällen nehmen die gemessenen (anodischen) Makroelementströme mit zunehmender Versuchsdauer stark ab, was als positives Indiz für eine Verlangsamung des Korrosionsfortschritts gewertet werden kann. Teilweise sind die Bewehrungsabschnitte wechselnd anodisch oder kathodisch. In verschiedenen Testfeldern sind nur provisorische Aussagen über die längerfristige zeitliche Veränderung der Makroelementströme möglich.
- Der grösste gemessene Makroelementstrom betrug $94 \mu\text{A}$ ($T = 20^{\circ}\text{C}$). Bezogen auf den gesamten isolierten Testabschnitt würde dies einer Korrosionsgeschwindigkeit von $0,04 \text{ mm/Jahr}$ entsprechen. Wenn die Korrosionsstelle nur eine Länge von 1 cm aufweist, würde die Korrosionsgeschwindigkeit allerdings $0,8 \text{ mm/Jahr}$ erreichen.

9 Makroelementströme in verschiedenen Testfeldern (Oberfläche des Bewehrungsabschnitts SO27: 63 cm^2 , übrige Testabschnitte: rund 40 cm^2)

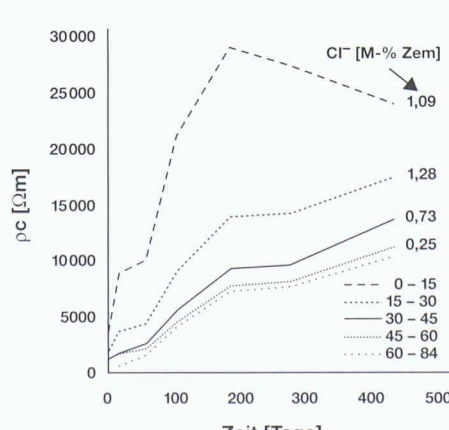
10 Spezifischer Betonwiderstand von Bohrkern TW1 bei einer rel. Feuchtigkeit von 40–43% und $T = 14\text{--}21^{\circ}\text{C}$ (nicht temperaturkorrigiert, Temperaturverlauf wie in Bild 11)

Bilder 10 und 11 zeigen beispielhaft den Verlauf des spezifischen Betonwiderstands an je einem bei 42 bzw. 74% relativer Luftfeuchtigkeit gelagerten Bohrkern.

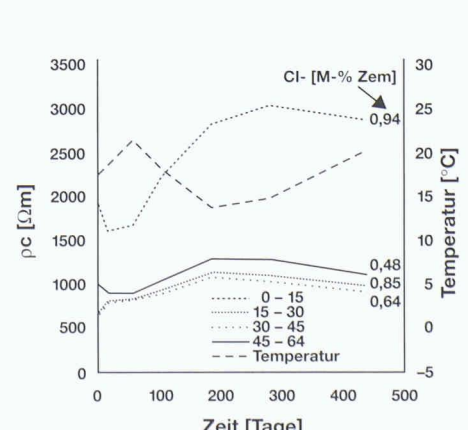
11 Spezifischer Betonwiderstand von Bohrkern SW1 bei einer rel. Feuchtigkeit von 73–75% ($T = 14\text{--}21^{\circ}\text{C}$, nicht temperaturkorrigiert)

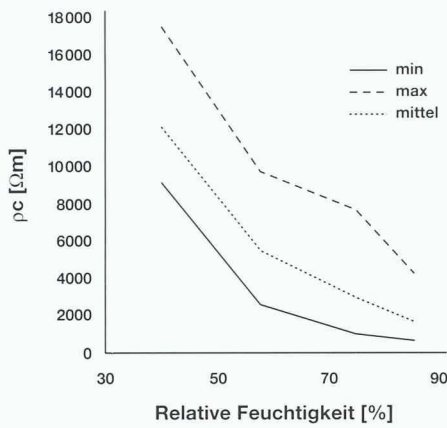
12
Spezifischer Betonwiderstand von Bohrkernen nach einer Auslagerungsdauer von rund 15 Monaten (Tiefe 15–30 mm)

Um die Schwankungsbreite der Widerstände der verschiedenen Bohrkern und den Einfluss der Luftfeuchtigkeit zu verdeutlichen, sind in Bild 12 der Mittelwert sowie die niedrigsten und höchsten Einzelwerte des spezifischen Widerstands der Betonschicht in 15–30 mm Tiefe nach rund 15monatiger Auslagerungsdauer aufgetragen. Sie liegen in dem in der Literatur angegebenen Bereich [5]. Gut ersichtlich ist die starke Zunahme des spezifischen Widerstands mit abnehmender Luftfeuchtigkeit. Die grosse Variation des Widerstands zwischen den einzelnen Bohrkernen kann als Hinweis auf (lokal) unterschiedliche Betonqualitäten gewertet werden.
