# Pfahl Nr. 118

Zeitschrift: **Schweizer Ingenieur und Architekt**

Band (Jahr): **115 (1997)**

**Bei den Pfählungsarbeiten für die Seebrücke Luzern traten bei einem der Pfähle unerwartet Sandeinschwemmungen auf, die durch Kernbohrungen und anschliessende Injektionen unterbunden werden mussten.**

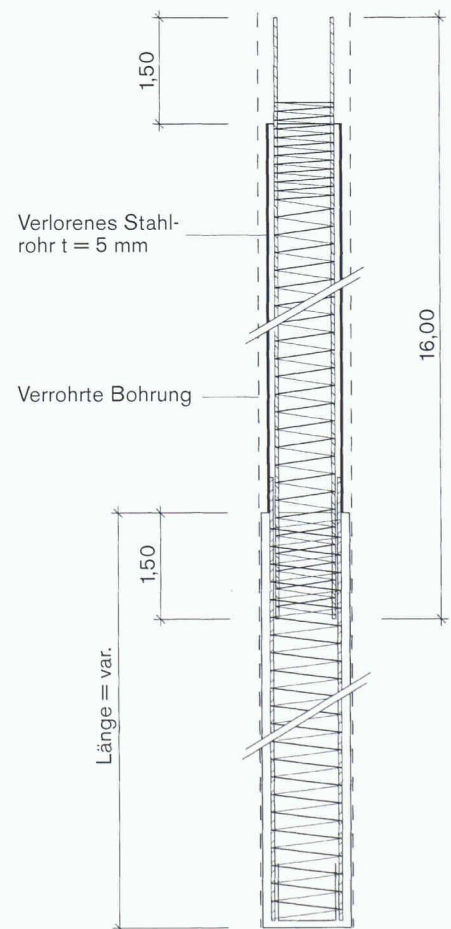
1

Die Pfähle wurden von der Fahrbahnplatte der bestehenden Seebrücke aus mit einer Verrohrung abgeteuft. Im stehenden Wasser und in den weichen Verlandungssedimenten wurden die Pfähle mit einem 13 m langen verlorenen Stahlrohr von 5 mm Wandstärke versehen, das das Ausschwemmen des frischen Betons nach dem Zurückziehen der Bohrverrohrung verhinderte (Bild 1).

Prinzipische Skizze des Bohrpfahls

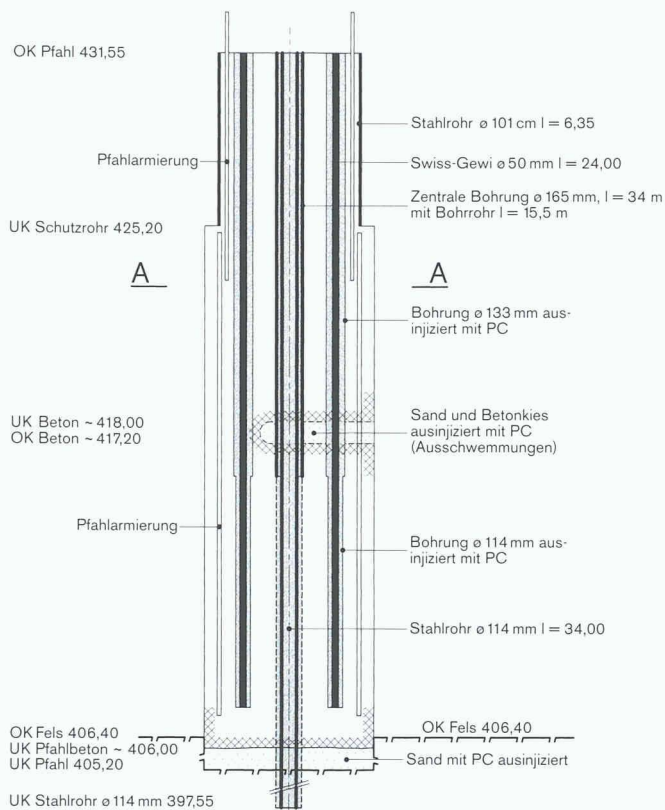
2

Ausführung der Injektionsarbeiten (verkürzte Darstellung)

Üblicherweise sind Sandeinschwemmungen, wie sie beim Bohrpfahl Nr. 118 auftraten, in feinsandigen und sandigen Böden zu erwarten, falls deutliche hydraulische Druckunterschiede im Bereich des Pfahlfusses vorhanden sind. Im vorliegenden Fall sind aber weder Druckunterschiede vorhanden (der Wasserspiegel im Bohrrohr entsprach demjenigen des Sees), noch liegen grundbruchgefährdete Bodenmaterialien vor. Der Pfahlfuss musste mit Meisseln in den harten (aber zerklüfteten) Fels eingebunden werden.

Das Eindringen von Sand kann demzufolge nur durch einen Grundbruch im Bereich des Pfahlfusses durch spröde nachbrechendes Felsmaterial entstanden sein. Begünstigt wurde dieser Mechanismus auch dadurch, dass auf der Felsoberfläche im Bereich des Pfahls Nr. 118 keine abdichtende Moräne ansteht.

- 00,00 bis 15,50 m: guter Beton
- 15,50 bis 16,90 m: «Betonkies»
- 16,90 bis 27,50 m: Beton
- 27,50 bis 29,00 m: Sand
- ab 29,00 m: Molasse

Obwohl die Ausbreitung der Störung im Pfahlquerschnitt in etwa 16 m Tiefe (ausgewaschener Beton) nicht bekannt war, musste davon ausgegangen werden, dass sich diese über die ganze Querschnittsbreite erstrecken konnte.

Um die volle Tragfähigkeit des Pfahls wiederherzustellen, musste der Pfahl einerseits kraftschlüssig mit dem Untergrund verbunden und andererseits in der Störungszone von 16 m Tiefe der volle Querschnittswiderstand gewährleistet werden. Wie der Pfahl 118 instandgesetzt wurde, wird kurz beschrieben (Bild 2).

Von der zentralen Sondierbohrung aus wurde der Pfahl ausinjiziert. Die Länge der zentralen Bohrung betrug 36 m; sie war durch ein Stahlrohr geschützt. Die gesamte Bohrlänge wurde ausinjiziert. Zudem wurde das äussere Bohrrohr mit einem Durchmesser von 165 mm auf einer Länge von 15,5 m über den ganzen Bereich

der Fehlstelle im Pfahl belassen. Innerhalb der bestehenden Pfahlbewehrung wurden vier zusätzliche Bohrungen bis in eine Tiefe von 26 m erstellt. In den Löchern wurde je ein Gewi-Stab (ø 50 mm) versetzt. Anschliessend wurde wieder die ganze Länge ausinjiziert. Mit den zusätzlichen Bohrungen konnte gleichzeitig die Grösse des Sandeinbruchs verifiziert werden. Es zeigte sich, dass nicht der ganze Querschnitt betroffen war.

Durch die bewehrten und ausinjizierten Kernbohrungen konnte der erforderliche Pfahlwiderstand erzielt werden.
