Thomas Wenk, Alessandro Dazio, Paul Hertelendy, David Zimmerli, Zürich

Das Erdbeben in Italien vom 26. September 1997

Ein Erkundungsteam der Schweizer Gesellschaft für Erdbebeningenieurwesen und Baudynamik (SGEB) im SIA weilte zwei Tage im Schaden-gebiet, um sich vor Ort einen Überblick über die Erdbebenschäden zu verschaffen und anhand einzelner Fallstudien einen vertieften Einblick in das wirkliche Verhalten der Bauten bei einem Erdbeben zu erlangen. Die Erkundungsmision diente vor allem der Ausbildung junger Erdbebeningenieure.

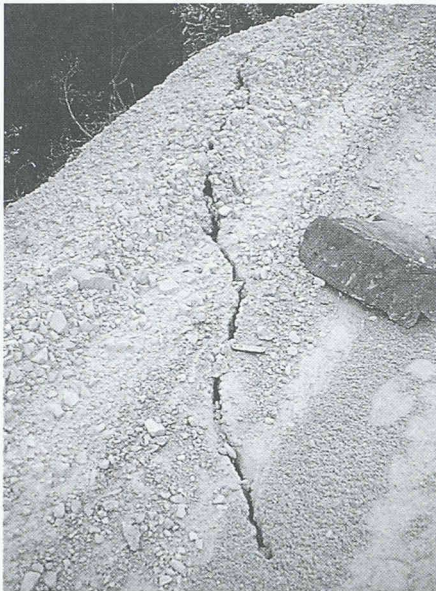
Das Hauptschadengebiet liegt im Apennin in Mittelitalien, einem typischen Erdbebengebiet, das sich entlang der Plattengrenze zwischen eurasischer und nordafrikanischer Platte erstreckt. Die Region östlich von Foligno kann als Flyschgebiet bezeichnet werden. Vorherrschend sind Kalkstein, mergeliger Kalkstein und Mergel. Ab einer Magnitude von 5,0 ist zwar erfahrungsgemäss mit Felssackungen, Erdbeben und Rissen im Boden zu rechnen, es wurden jedoch keine ausgedehnten Rutschungen, Geländevertorfungen oder Bodenverflüssigung beobachtet. Eines der wenigen Beispiele ist ein rund 200 m langer Riss in einer entlang der Talflanke steil ansteigenden Schotterstrasse oberhalb Bagnara, welche für Transporte einer Kalkfabrik täglich von mehreren schweren Lastwagen frequentiert wird. Bild 6 zeigt einen Detailausschnitt dieses Bodenrisses mit einem Sackmesser zum Grössenvergleich.

Bodenriss in Schotterstrasse

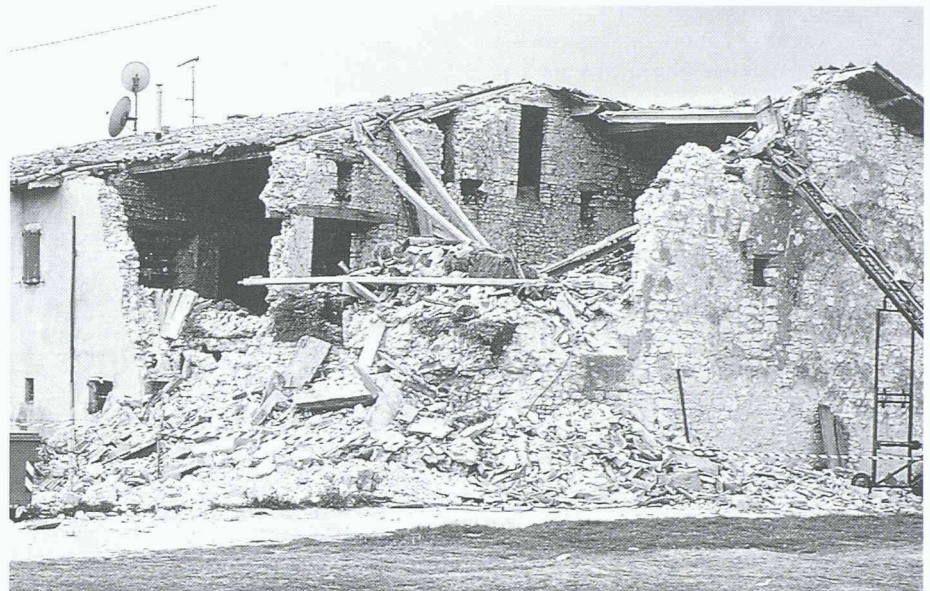
7

hängig, sondern variierte auch sehr stark innerhalb einzelner Ortschaften. So betrug z.B die MCS-Intensität im unteren Teil des Ferienortes Cesi, der südlich vom Epizentrum liegt, etwa IX, während im oberen Teil die Intensität mindestens zwei Stufen tiefer lag. Total zerstörte Häuser (Bild 7) aus sprödem Mauerwerk und solche mit geringen Schäden (zerstörte Kamine, Risse in Wänden) konnten wenige Meter auseinander stehen. Ohne aufwendige Detailstudien ist es nicht möglich abzuklären, ob die auf kleinstem Raum beobachteten grossen Schadenunterschiede der unterschiedlichen Verletzlichkeit der Bausubstanz oder den unterschiedlichen lokalen Baugrundverhältnissen zuzuordnen sind.

Eingestürztes älteres Bauernhaus

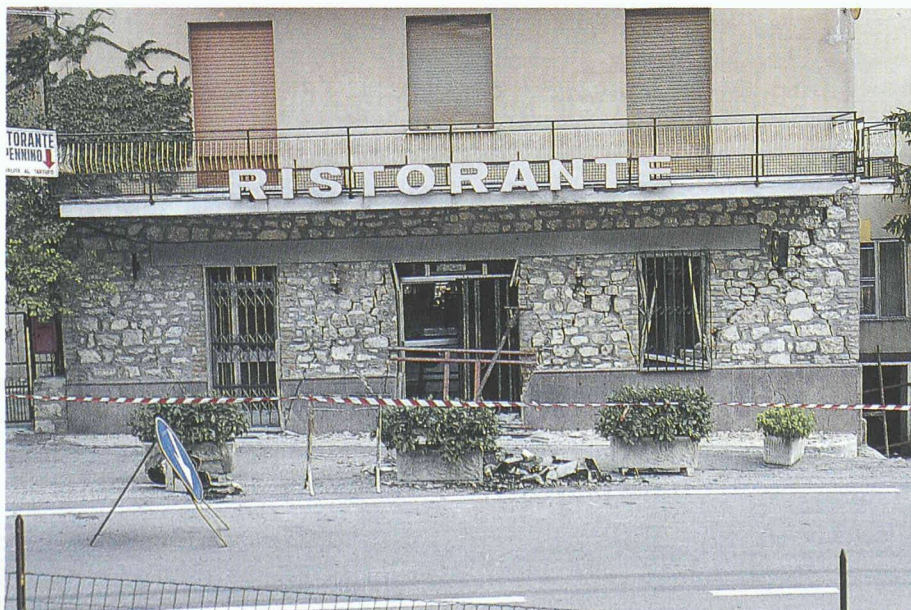
8

Hotel mit Restaurant: grobe X-förmige Risse in den kurzen Natursteinwänden im Erdgeschoss

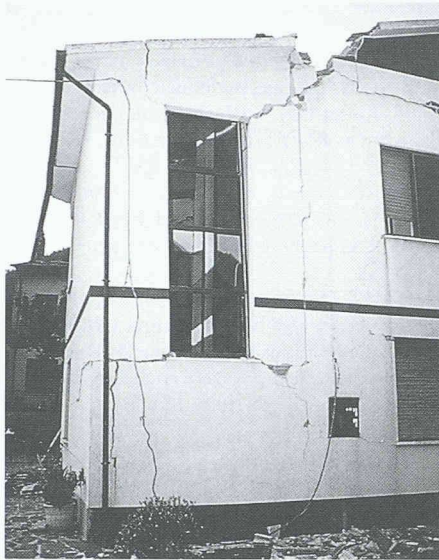
Ein knapp zehn Jahre altes Einfamilienhaus, das ohne Erdbebenbemessung erstellt worden war, wurde um eine grosse Fensteröffnung und am Dach beschädigt (Bild 9). Bei einem Einfamilienhausneubau mit Stahlbetonrahmentragwerk fiel die Mauerwerksausfachung heraus (Bild 10).

9
Einfamilienhaus mit groben Rissen um grosse Fensteröffnung

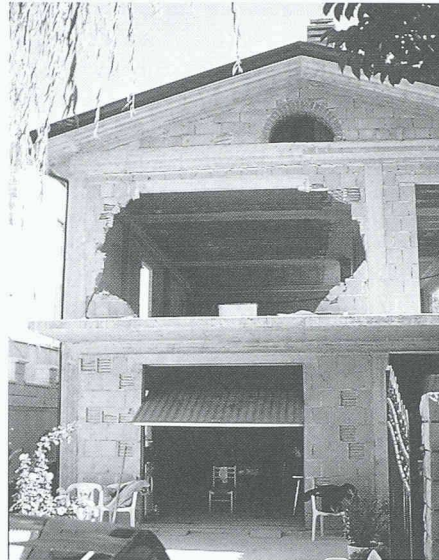
10
Herausgefallene Mauerwerksausfachung eines Einfamilienhausneubaus

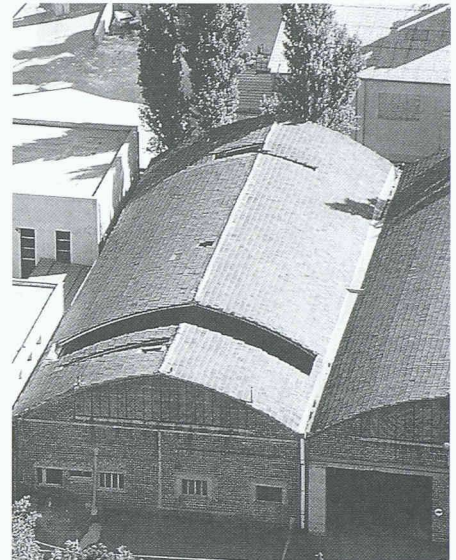
Am Dorfausgang von Bagnara befindet sich eine grössere Kalkfabrik. Infolge Stromausfall des Versorgungsnetzes ruhte die Produktion insgesamt vier Tage, davon fielen glücklicherweise zwei Tage aufs Wochenende. Bauwerkschäden traten nur an den älteren, nicht erdbebensicheren Bauten auf. Die Dachkonstruktion einer älteren Lagerhalle, eng nebeneinanderliegende unterspannte Stahlbetonbögen, stürzte teilweise ein (Bild 11). Die ganze Halle musste wegen akuter Einsturzgefahr abgesperrt werden. Die neueren Gebäude erlitten höchstens geringfügige Schäden, die die Produktion nicht behinderten. Die

11
Ältere Lagerhalle mit teilweise eingestürztem Dach

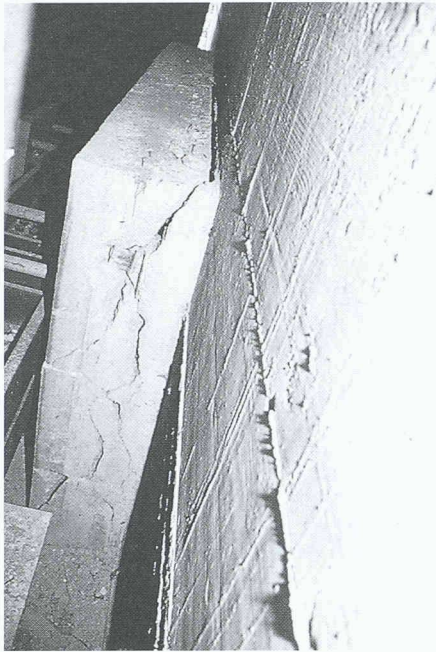
14

Beschädigte Stahlbetonscheibe des Horizontalkraftlagers in Brückenlängsrichtung auf Widerlagerseite Foligno. Blickrichtung wie in Bild 13c

Unter der Wirkung des Erdbebens wurde die oben erwähnte Stahlbetonscheibe des Horizontalkraftlagers stark beschädigt (Bild 14). Der Brückenträger bewegte sich in der Folge ein paar Zentimeter vom Widerlager weg. Über den ersten Stützen Seite Foligno lag der Brückenträger nicht mehr zentrisch auf den Stützen,

sondern schlug fast an den Schubnocken auf der Kurvenaussenseite an. Beide Beobachtungen deuten darauf hin, dass sich der Brückenträger etwas vom festen Widerlager weg und auf die Kurvenaussenseite bewegte.

Leider sind keine Messwerte der während des Erdbebens aufgetretenen Beschleunigungen in der Nähe der Brücke vorhanden. Aufgrund des Schadenbildes der Häuser unmittelbar neben der Brücke, wo einige Dächer einstürzten und zwei Häuser kurz vor dem Totaleinsturz stehen, kann man davon ausgehen, dass die Gegend um die Brücke vom Erdbeben relativ stark betroffen wurde. Vermutlich wurde jedoch das Bemessungsbeben dieser neuen Brücke nicht erreicht. Es zeigt sich in diesem Fall deutlich, dass bei fester Lagerung auch schon bei kleinen Beben sehr grosse Kräfte auftreten können, die konstruktiv schwierig aufzunehmen sind [8].
