Artikel: Prüfung von vor 160 Jahren unter Wasser verbautem Holz: Pfähle der Münsterbrücke in Zürich
Autor: Niemz, Peter / Zürcher, Ernst / Kucera, Ladislav J.
DOI: <https://doi.org/10.5169/seals-79351>

Prüfung von vor 160 Jahren unter Wasser verbaulichem Holz

Pfähle der Münsterbrücke in Zürich

An der Zürcher Münsterbrücke wurde der Zustand der Holzpfähle, die Widerlager und Pfeiler tragen, untersucht. Die Holzpfähle wurden vor 160 Jahren gerammt und blieben seither immer unter Wasser. Die Untersuchungen belegen einen mit Ausnahme der Randzonen noch guten Zustand des Holzes.

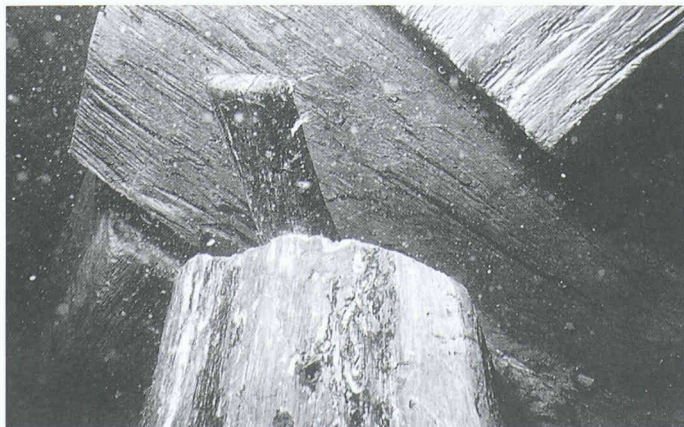
Unterwasseraufnahmen der Holzkonstruktion; a: am Widerlager verbaulich Holz (gesamte Konstruktion in Lehm eingebettet), b: Erosionserscheinungen an einem Holzpfeiler (Holz nur teilweise in Sand und Steine eingebettet)

Unterwasseraufnahmen zeigt, dass es in der Regel noch sehr gut erhalten ist. Bild 1a enthält ausgewählte Aufnahmen.

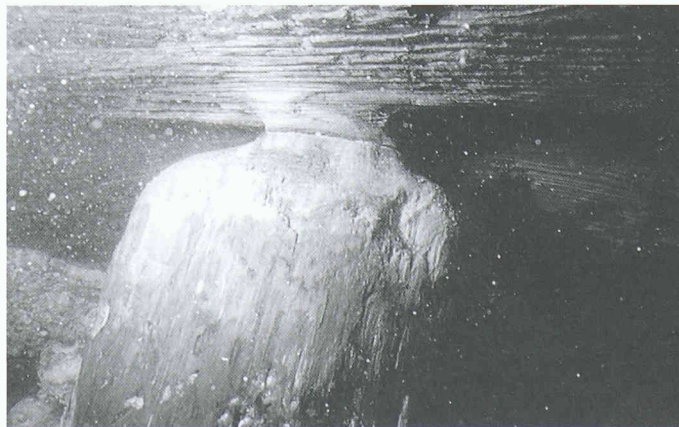
Elemente, bei denen keine vollständige Verbauung der Pfähle zum Schutz der Wassereinwirkung vorlag, zeigten jedoch besonders stromaufwärts teilweise deutliche Erosionserscheinungen (Bild 1b). Diese Erosion betrug zum Teil mehrere Zentimeter. Die Umbauung war bei dem entsprechenden Pfeiler so angelegt, dass das Holz stärker mit dem Wasser in Berührung gekommen war als bei den anderen Pfeilern und dem Widerlager. Die Erosionserscheinungen sind vermutlich rein mechanischer Natur und auf im Wasser mitgeführte Schwebepartikel zurückzuführen.

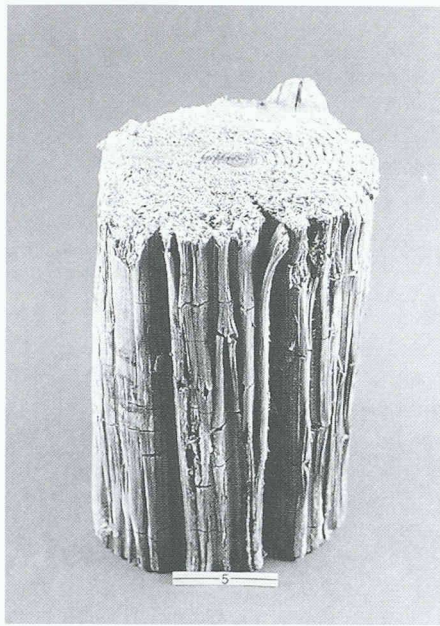
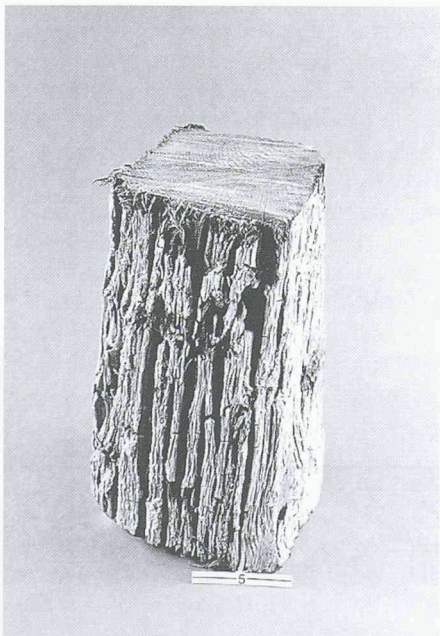
2

Holz aus der Verbauung nach der Trocknung,
a: Fichte mit Rissbildung im Randbereich,
b: Eiche mit Rissbildung

Das entnommene Holz war im feuchten Zustand mit Ausnahme einer 1-1,5 cm dicken, weichen Schicht in der Randzone in allen Fällen sehr gut erhalten. Diese weiche Randzone war unterschiedlich intensiv ausgeprägt. Offensichtlich macht sich dabei die geringere Widerstandsfähigkeit des Splintholzes bemerkbar.

Nach der Trocknung war das Innere der Holzelemente gut erhalten. Die Randzonen waren dagegen häufig sehr locker (reduzierte Dichte und Festigkeit) und wiesen starke Risse auf (Bild 2). Diese Zone war etwa 1-1,5 cm breit. Der Effekt deckt sich mit den in der Literatur beschriebenen Angaben.

Das Holz war mit Ausnahme der relativ weichen Randzonen noch gut erhalten. In den Randzonen ist die ursprüngliche Festigkeit nicht mehr vorhanden. Dort konnte die Einwirkung von Bakterien nachgewiesen werden. Die Druckfestigkeit des Holzes in den weiter innen liegenden Zonen liegt im unteren, die Rohdichte im mittleren bis höheren Bereich der in der Literatur angegebenen Werte. Beim Nachweis der Resttragfähigkeit der Gesamtkonstruktion sollte eine entsprechende Querschnittsminderung vorgenommen werden, da die äusseren Zonen keine Tragfähigkeit mehr besitzen.

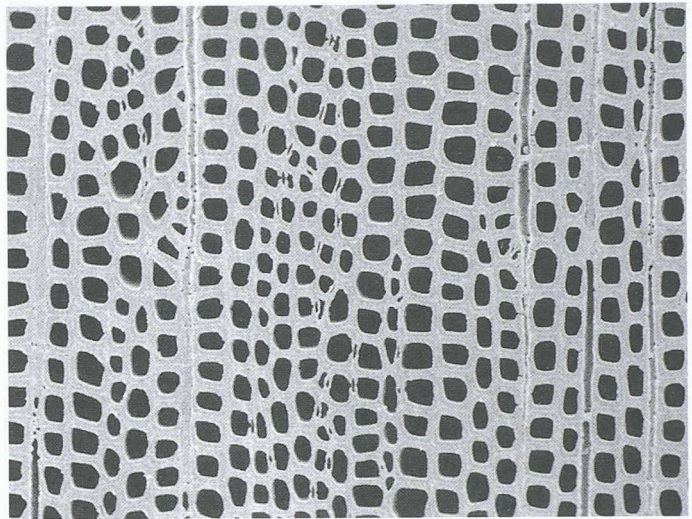
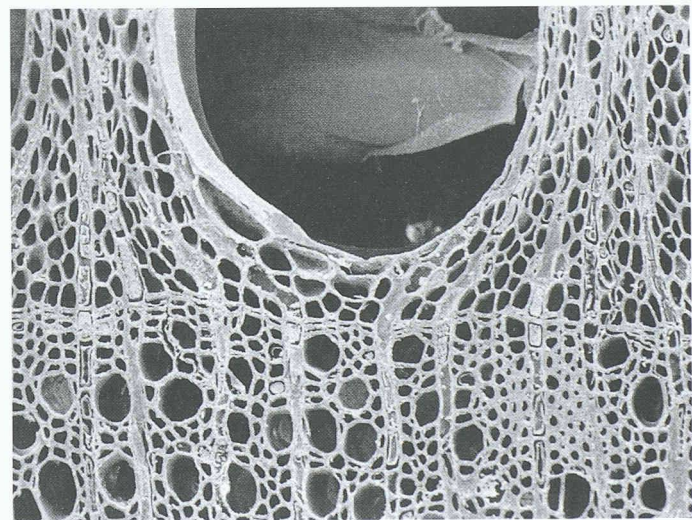
Auch REM-Aufnahmen an den Bohrkernen aus dem Inneren der Balken und Pfähle zeigen einen sehr guten Erhaltungszustand des Holzes (Bild 3). Die typischen anatomischen Strukturmerkmale sind hier gut erkennbar und intakt, die Tüpfelmembranen sind noch erhalten. In den Aussenzonen ist dagegen der durch Bakterien bewirkte Abbau der Tüpfelmembranen ersichtlich. Bild 4 zeigt eine dazu ausgewählte REM-Aufnahme.

3
REM-Aufnahmen von Holz aus dem Inneren eines Balkens,
a: Tanne in 230facher Vergrößerung,
b: Eiche in 360facher Vergrößerung

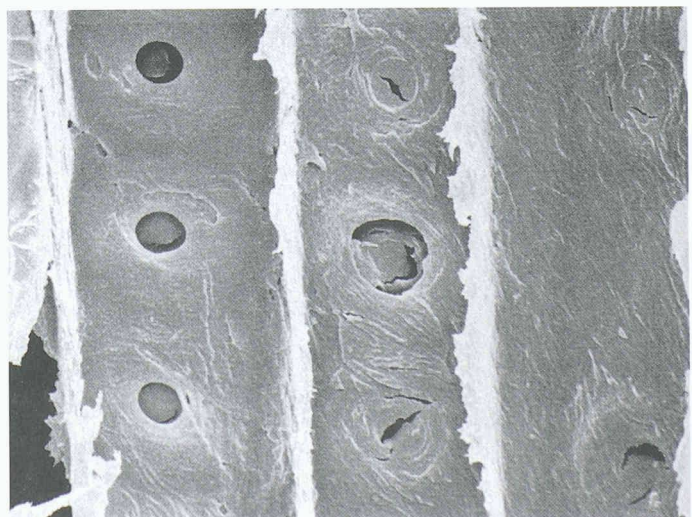
Es könnte sein, dass die Erweichung der Randzonen möglicherweise sehr langsam voranschreitet. Dies betrifft allerdings sehr lange Zeiträume. Rechnet man die Erweichung des Holzes auf die gesamte bisherige Lagerdauer (160 Jahre) hoch und legt dabei eine bisherige durchschnittliche

Reduzierung von 10 mm/Seite zu Grunde, so sind es etwa 0,13 mm/Jahr Reduzierung des tragenden Querschnitts (gesamt) bzw. 0,063 mm/Jahr und Seite. Andererseits zeigen Prüfungen von Schweingruber an mehrere tausend Jahre altem Holz, dass sich die Erweichung möglicherweise stabilisiert und im Kernholzbereich zum Stillstand kommt.

4
REM-Aufnahme der weichen Randzonen (Tanne) mit zerstörten Tüpfelmembranen wegen Bakterienbefall. 1500fache Vergrößerung
