Prüfung von vor 160 Jahren unter Wasser verbautem Holz: Pfähle der Münsterbrücke in Zürich

Prüfung von vor 160 Jahren unter Wasser verbaulichem Holz

Pfähle der Münsterbrücke in Zürich

An der Zürcher Münsterbrücke wurde der Zustand der Holzpfähle, die Widerlager und Pfeiler tragen, untersucht. Die Holzpfähle wurden vor 160 Jahren gerammt und blieben seither immer unter Wasser. Die Untersuchungen belegen einen mit Ausnahme der Randzonen noch guten Zustand des Holzes.

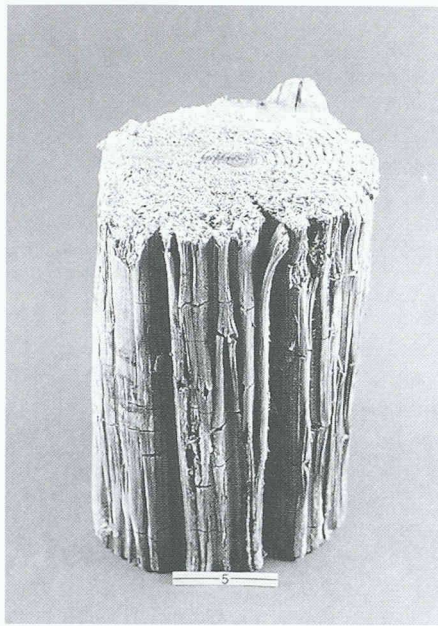
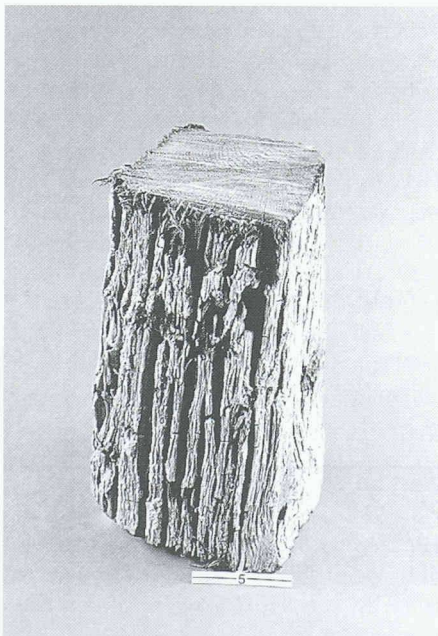
2

Holz aus der Verbauung nach der Trocknung,
a: Fichte mit Rissbildung im Randbereich,
b: Eiche mit Rissbildung

Nach der Trocknung war das Innere der Holzelemente gut erhalten. Die Randzonen waren dagegen häufig sehr locker (reduzierte Dichte und Festigkeit) und wiesen starke Risse auf (Bild 2). Diese Zone war etwa 1-1,5 cm breit. Der Effekt deckt sich mit den in der Literatur beschriebenen Angaben.

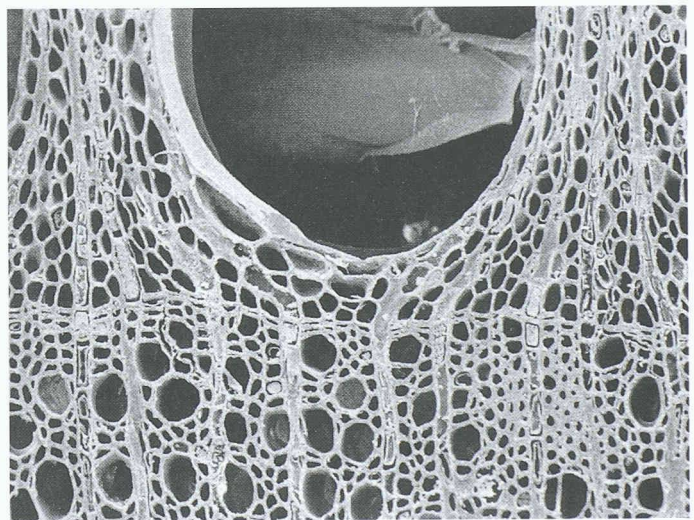
Auch REM-Aufnahmen an den Bohrkernen aus dem Inneren der Balken und Pfähle zeigen einen sehr guten Erhaltungszustand des Holzes (Bild 3). Die typischen anatomischen Strukturmerkmale sind hier gut erkennbar und intakt, die Tüpfelmembranen sind noch erhalten. In den Aussenzonen ist dagegen der durch Bakterien bewirkte Abbau der Tüpfelmembranen ersichtlich. Bild 4 zeigt eine dazu ausgewählte REM-Aufnahme.

3
REM-Aufnahmen von Holz aus dem Inneren eines Balkens,
a: Tanne in 230facher Vergrösserung,
b: Eiche in 360facher Vergrösserung
