Verankerung der Stützmauer Entschigtal

Zeitschrift: **Schweizer Ingenieur und Architekt**

Band (Jahr): **116 (1998)**

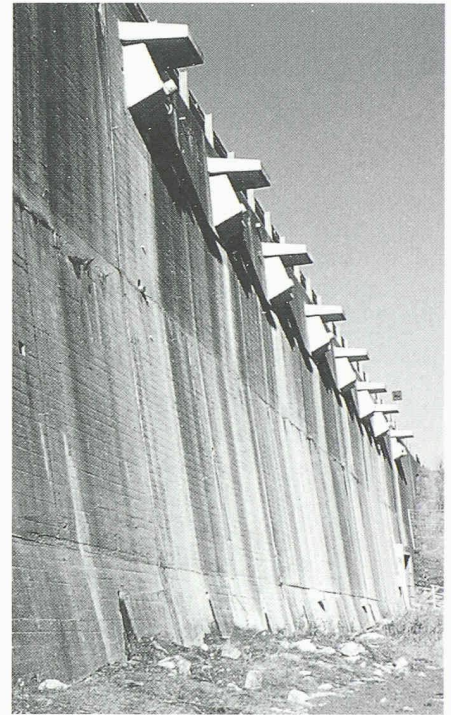
1

Um die Tragsicherheit der Stützmauer Entschigtal zu erhöhen, wurde der obere Mauerteil verankert

Da die hintere Bewehrung nur mit grossem Aufwand erreicht werden konnte, drängten sich andere Massnahmen zur Verstärkung der Stützmauer auf. Durch die Rückverankerung der Wandelemente mit Hilfe von acht permanenten Litzenankern im Aare-Granit liess sich die geforderte Tragsicherheit erreichen. Im Falle eines Ankersversagens übernehmen die Nachbarelemente kurzfristig die Zusatzlasten, und eine Kettenreaktion würde dadurch

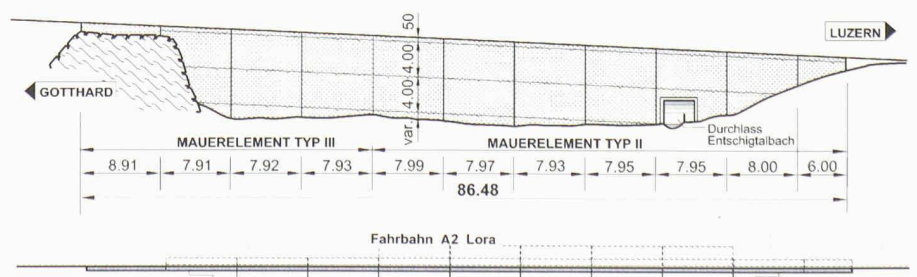
2

Ansicht (oben) und Grundriss (unten) der Stützmauer

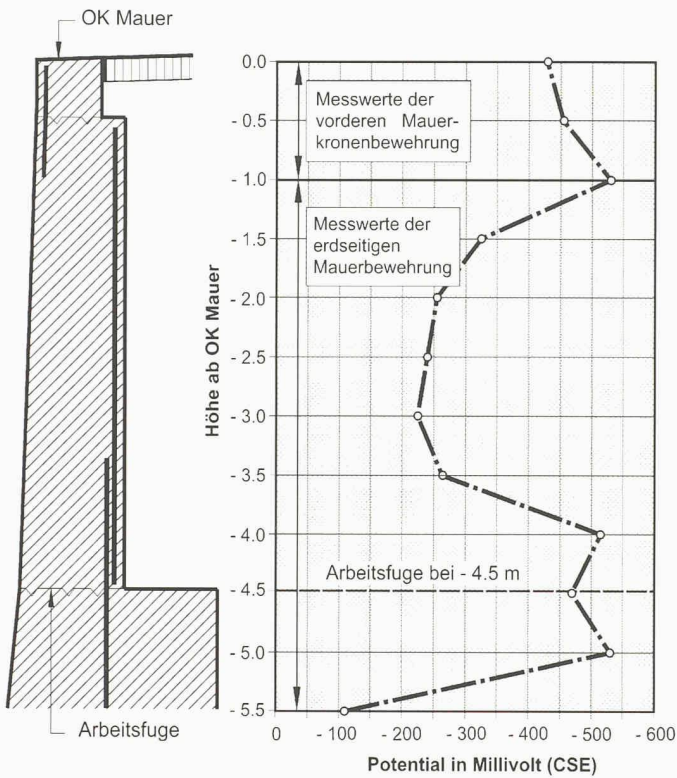
Das Potentialprofil der gemittelten Messwerte über den Querschnitt zeigte eindeutig die negativsten Potentiale auf Höhe der Arbeitsfuge (Bild 3). Der im Bohrloch ermittelte Potentialabfall gegen die hintere Mauerbewehrung ist zusammen mit dem beschriebenen Potentialprofil ein Indiz für Bewehrungskorrosion. Eine verbindliche Aussage über allfällige

3
Typisches Profil der Bewehrungspotentiale über den Querschnitt des oberen Mauerteils

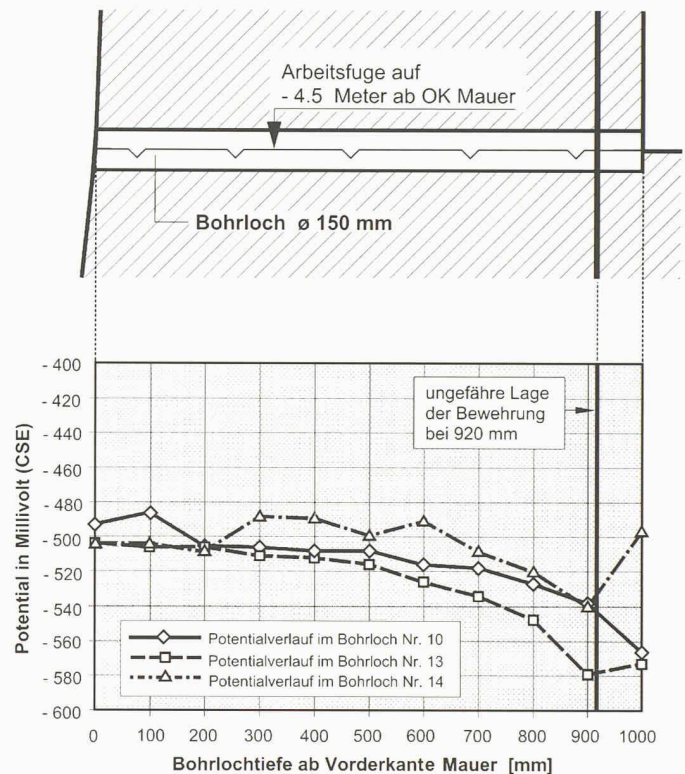
Das an der Vorderseite der Mauer gemessene Potential wurde in den durchgehenden Bohrungen mit einer Spezialelektrode überprüft und in Abhängigkeit zum Abstand zur Mauervorderseite protokolliert.

4
Potentialmessung in den Bohrlöchern

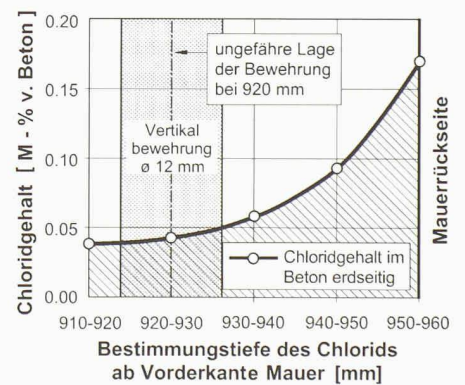
Aufgrund der Potentialmessungen wurden die Bohrkernentnahmestellen festgelegt. Die Chloridanalysen im Beton der Mauerrückseite ergaben vor allem in der Arbeitsfuge stark erhöhte Chloridgehalte. Die durchgehende Bohrung (\varnothing 200 mm) auf Höhe der Arbeitsfuge förderte ein Bewehrungsstück zutage, das exakt in der Arbeitsfuge starke Lochfrassspuren aufwies (Bild 6). Die Querschnittsreduktion betrug etwa 40% des ursprünglichen Querschnitts.

5
Chloridprofil Beton Mauerrückseite

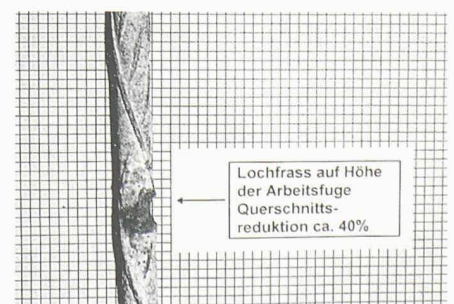
Die mauerrückseitige Bewehrung ist ein Haupttragelement der Wand. Die vorhandene Querschnittsreduktion der Bewehrung infolge der chloridinduzierten Korrosion vermindert die Tragsicherheit, so dass Massnahmen zur Erhöhung derselben ergriffen werden mussten.

6
Bewehrungsstück aus der Bohrung (Ø 200 mm)

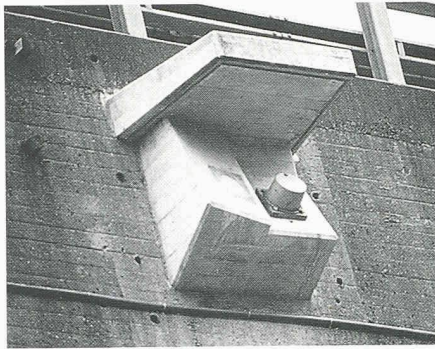
7

Betonwiderlager mit Ankerkopf und Schutzdach

- Umfassender Korrosionsschutz
- Ausbildung aller Anker als Kontrollanker
- Ausbildung eines Betonschutzdachs (die Anker befinden sich im Entwässerungs- und Sprühnebelbereich der Fahrbahn)
- Einrichten von vier Kraftmessdosen mit Messstation am Mauerfuss
- Vorbereiteter Ersatzstandort für einen allfälligen Ankerersatz

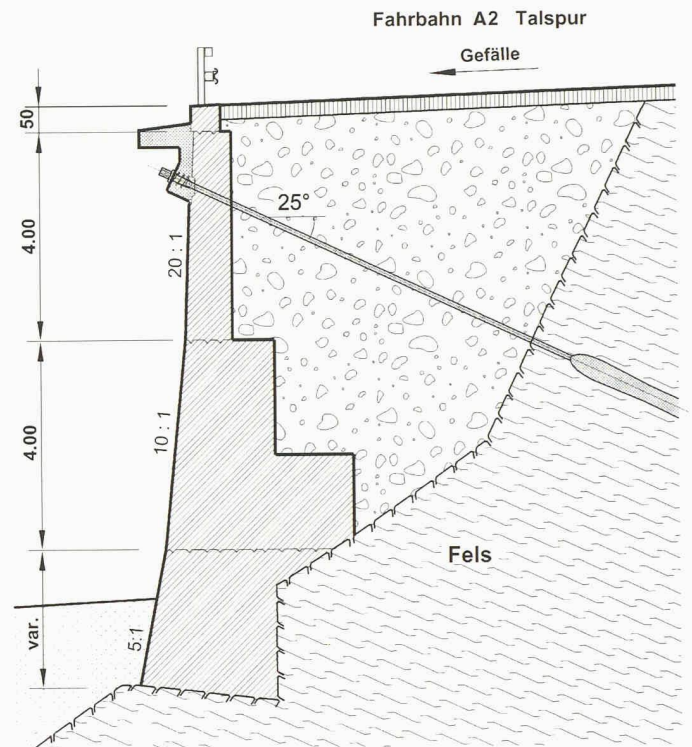
8

Mauerquerschnitt mit Felsverankerung

Der genaue Felsverlauf war vor dem Versetzen der Anker nicht bekannt. Es wurden deshalb permanente Felsanker vorgesehen, die mit einer bestimmten Überlänge bestellt und nach dem Versetzen entsprechend gekürzt wurden. Das Ankersystem musste folgende Eigenschaften aufweisen:
