Teilprojekt 1: Brücken: Instandsetzung der Nationalstrasse A2 im Kanton Uri

Teilprojekt 1: Brücken

Instandsetzung der Nationalstrasse A2 im Kanton Uri

Am Beispiel verschiedener Objekte werden der Zustand vor der Instandsetzung, die Zielsetzungen der Instandsetzung, die für alle Bauwerke der Gruppen 3b und 3c gelten, behandelt.

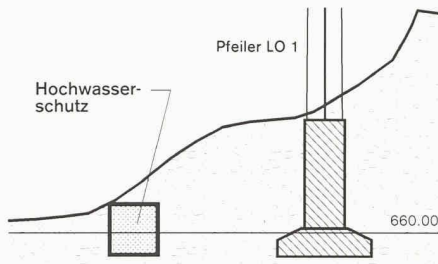
3 Hochwasserschutz im Bereich der Pfeiler LO 1 und RO 4

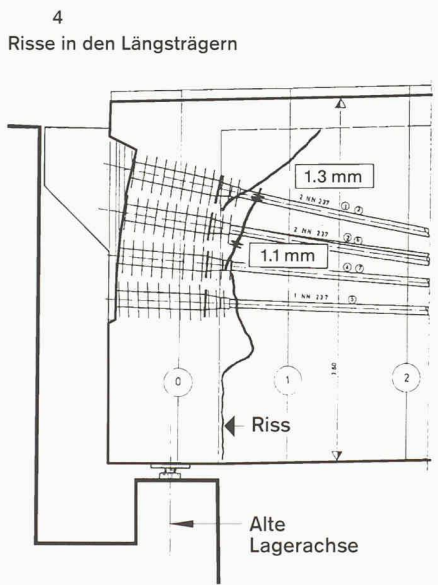
Im Bereich der Trägerenden (WL Nord) wurden bei der Zustandserfassung vor den Auflagern Risse von max. 1,3 mm Breite festgestellt (Bild 4). Die Trägerenden weisen bei einer Trägerhöhe von

4 Risse in den Längsträgern

3,60 m einen Lagerüberstand von 0,60 m auf, und die Verankerungsbewehrung 4 \varnothing 18 mm pro Steg reicht gemäss statischem Nachweis an einem Fachwerkmodell nicht aus, um die Auflagerkraft einwandfrei einzuleiten (Bild 5). Weil die Spannkabel Injektionsanker aufweisen, kann die Auflagerkraft nicht über die Ankerplatten abgegeben werden. Die Tragsicherheit am Trägerende ist deshalb nicht ausreichend.

Widerlager Nord: Um die Tragsicherheit im Bereich der Trägerenden zu erfüllen, wurden die Lager um einen Meter vorversetzt. Dadurch wird der untere Gurt des Längsträgers überdrückt, und die vorhandene Bügelbewehrung reicht gemäss Norm SIA 162 (1989) aus. Es waren keine weiteren Verstärkungsmassnahmen an den Längsträgern notwendig. Dieses Vorversetzen der Lager erforderte jedoch das Vorbetonieren von Rippen sowie eine Verstärkung der Fundation (Bild 6).

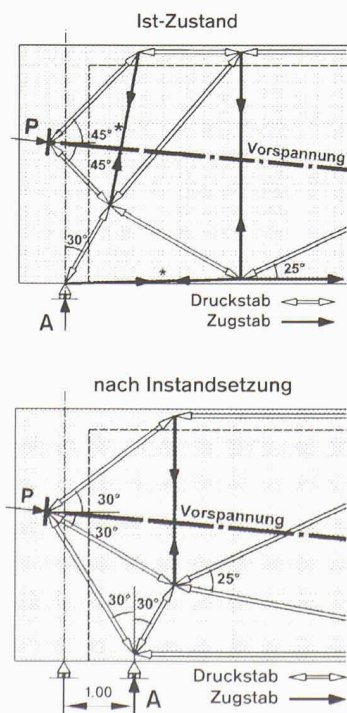
5 Statische Nachweise an Fachwerkmodellen

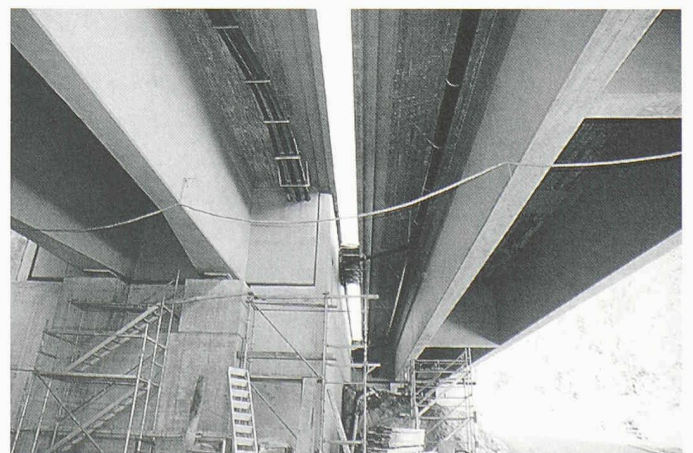
Die undichten Fahrbahnübergänge sowie die Exposition der Bauteile zur Kantonsstrasse hin (Sprühnebel) sind die Ursache für die sehr hohen Chloridwerte in der Widerlagermauer. Die mittlere Bewehrungsüberdeckung der Widerlagermauer beträgt 30 mm \pm 4 mm.

Infolge der relativ geringen Bewehrungsüberdeckung konnten die freien Chloride im Beton die Passivschicht der Bewehrung zerstören. Dies führte mit der vorhandenen Feuchtigkeit zu Korrosion an der Bewehrung. Die Spitzstellen in der Widerlagermauer Lora zeigen eindeutige Korrosionserscheinungen an der Bewehrung (Korrosionsgrad 3 bis 4: rostig bis stark rostig mit geringem Materialabtrag).

7 Auflagerrippen Widerlager Süd/Brücke Lora

Widerlager Süd: Die für das Widerlager Nord beschriebenen Massnahmen mussten auch bei den Widerlagermauern Süd (Romeo und Lora) ausgeführt werden. Zusätzlich war auf der ganzen vorderen Widerlagerwand ein Betonabtrag bis 2 cm hinter die vorhandene Bewehrung vorzusehen, da dadurch der Beton mit erhöh-

tem Chloridgehalt entfernt werden konnte. Der Betonabtrag erfolgte aus statischen Gründen in fünf Etappen. Nach den Instandsetzungsarbeiten an den Widerlagern wurde in Anbetracht der Einwirkungen von der Kantonsstrasse her eine Versiegelung der Widerlagermauern Süd angebracht (Bild 7).

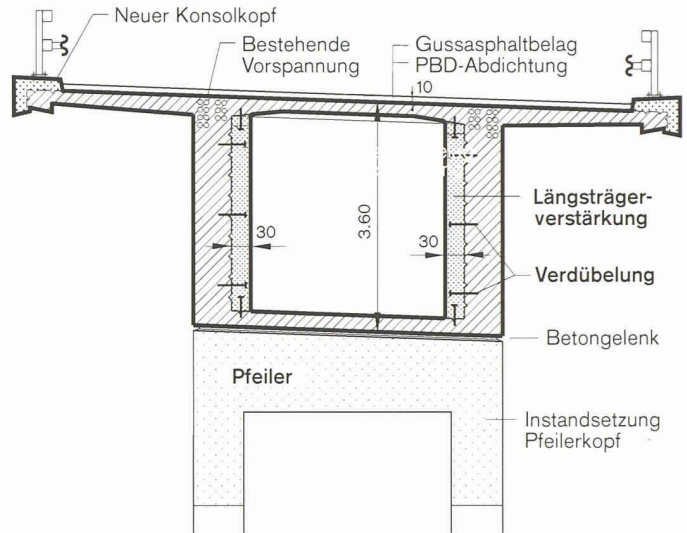
10 Längsträgerverstärkungen

Aus der statischen Überprüfung des Überbaus, basierend auf den Normen SIA 160 (1989) und SIA 162 (1993) sowie der SIA-Richtlinie 462, resultiert, dass mit der bestehenden Bügelbewehrung die erforderliche Schubtragsicherheit nicht erreicht wird.

Die Längsträgerverstärkungen (Schub-sicherung) bestehen aus 30 cm dicken Betonscheiben, die auf der Innenseite der Stege vorbetoniert werden. Diese Betonscheiben wurden mit der fehlenden Bügelbewehrung ausarmiert und mit den vorhandenen Stegen verdübelt (Bild 10).

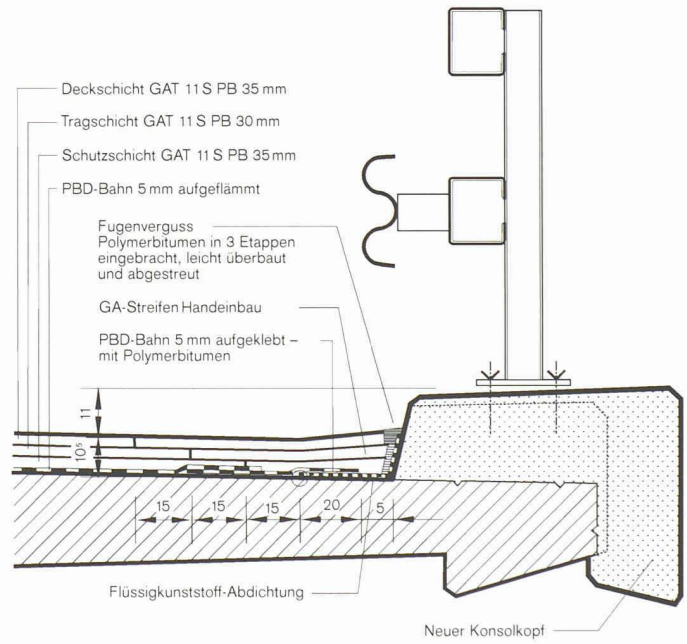
12 Belag und Abdichtung im Bereich der Brückenränder

Im Abschnitt Meitschligen-Gurtellen wurde für die Brücken folgender Aufbau gewählt (Bild 12):

- Abdichtung im Fahrbahnbereich: 5 mm starke PBD-Bahnen mit Trägereinlage, im Normalfall auf die mittels Kugelstrahlen gereinigte Betonoberfläche aufgeflickt.

- Abdichtung in den Randbereichen: Flüssigkunststoff-Abdichtung im Übergang zu den Konsolköpfen auf mittels Sandstrahlen gereinigte Betonoberfläche, PBD-Bahnen mit polymermodifiziertem Heissbitumen aufgeklebt.

- Gussasphaltbelag: Dreischichtig eingebrachter Gussasphalt mit einer mittleren

Gesamtstärke von 100 mm, bestehend aus Schutzschicht 35 mm, Ausgleichsschicht 30 mm und Deckschicht 35 mm.

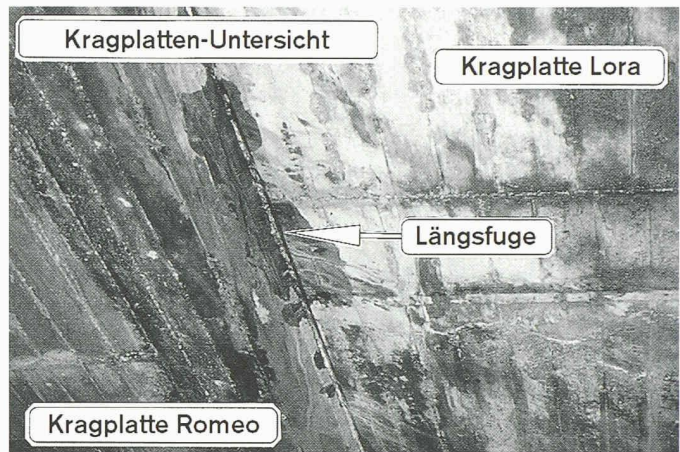
Die Zwillingsbrücken (Bild 13) waren nur durch eine 2 cm breite Längsfuge getrennt. Diese Fuge war - vermutlich seit Nutzungsbeginn - nicht dicht. Zudem fehlten Wassernasen an den Konsolplattenuntersichten Mitte (LO: Lora und RO: Romeo), so dass das durch die Längsfuge eindringende (Salz-)Wasser die Plattenuntersichten grossflächig erreichen konnte und eine erhebliche Chloridversalzung des Betons bewirkte (Bilder 14 und 15).

- Die Kragplattenuntersicht weist im allgemeinen auf Bewehrungsniveau recht hohe Chloridwerte auf.
- Aufgrund der Sondierfenster wurde aber an der Bewehrung im Normalfall keine nennenswerte Korrosion festgestellt.

15
Konsolplattenuntersichten
