Teilprojekt 2: Galerien und übrige Kunstbauten: Instandsetzung der Nationalstrasse A2 im Kanton Uri

Autor(en): **Müller, Walter / Malagoli, Marco / Bachmann, Werner**

Zeitschrift: **Schweizer Ingenieur und Architekt**

Band (Jahr): **116 (1998)**

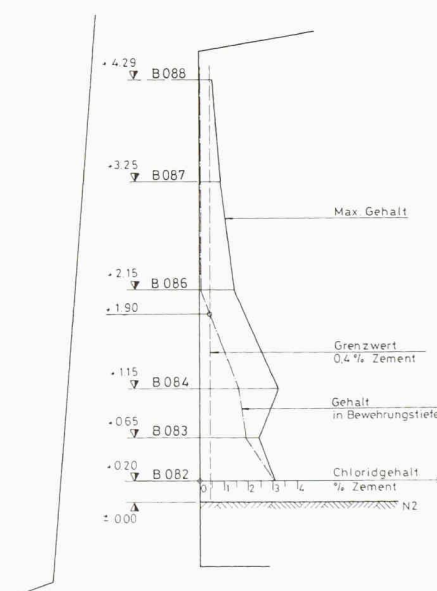
Der stark chloridhaltige Beton im unteren Teil der Rückwand wurde bei drei der vier Galerien auf der ganzen Länge mit

Hochdruckwasserstrahl (HDW) abgetragen und durch einen Vorbeton (Betonauftrag) ersetzt. Die gesamte Rückwand wurde nachher mit einer Hydrophobierung geschützt. Der 12 bis 15 cm starke Vorbeton wurde unbewehrt ausgeführt, die Ränder mit Dübeln gesichert. Bei der Galerie Wilerplangen war die Betonqualität erheblich besser (der Chloridgehalt kleiner und die lokalen Mängel geringer), so dass nur ein Oberflächenschutz (Hydrophobierung) aufgebracht wurde (Bild 6 und 7).

6 Chloridgehalt in Rückwand

7 Instandsetzung Rückwand

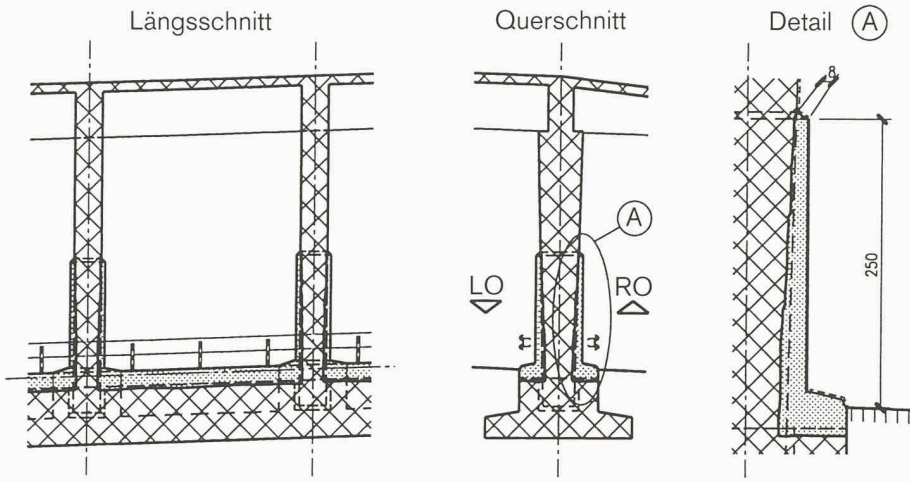
Instandsetzung Mittelstützen: Betonabtrag und Ummantelung mit Beton und Stahlblechhülle

- Abtrag des chloridhaltigen Betons rings um Stütze ca. 2-6 cm tief bis auf Köcherrand inkl. der Oberseite des Köcherrands mit HDW
- Köcher aufbetonieren bis rund 12 cm über Strassenniveau (Bewehrungsüberdeckung 8 cm)
- Ummantelung der Stützen mit Stahlblechhüllen (6 mm stark) und Ausbetonieren derselben
- Oberflächenschutz Betonsockel und Stützenoberteil

Die zweiteilige, dicht verschraubte Stahlhülle hat den Zweck, das weitere Eindringen des chloridhaltigen Wassers zu verhindern, dient als Schalung, umschnürt zumindest die Ecken des neuen Betonmantels und verstärkt gegen Anprall. Die obere Begrenzung wurde so gewählt, dass

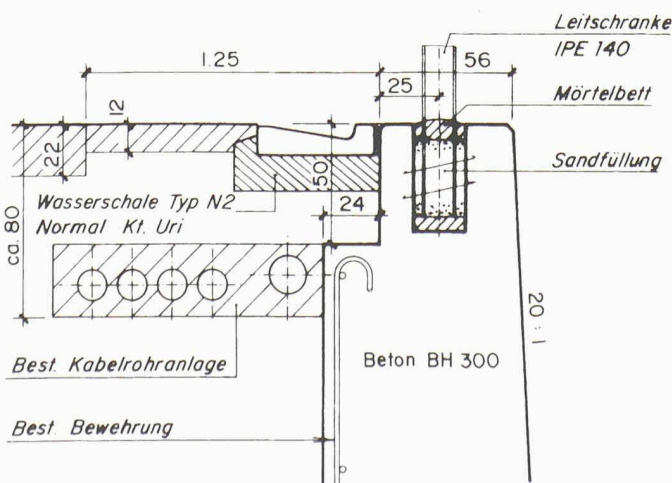
- Die Stützmauerkrone ist auf längere Bereiche in einem schadhafte Zustand. Auf grösseren zusammenhängenden Abschnitten ist die Mauer rund 50 cm unter der Krone horizontal durchgerissen.
- Die Mauerkrone ist durch die Leitschrankenaussparungen geschwächt.
- Die oberste, 4 m hohe Betonieretappe ist schadhafte, Konzentration von Netzfugen bei Dilatationsfugen, Horizontalrisse bis mehrere Millimeter Stärke.
- Bei zwei Winkelstützmauern befinden sich die Wandschürzen in einem schlechten Zustand, die Rückwände und Querscheiben weisen wasserführende Risse auf, eine Entwässerung der Mauer fehlt.
- Die Mauerkrone ist bündig mit dem Belag. Das Strassenwasser läuft ungehindert über die Maueransicht und verursacht Folgeschäden.

14 Standspur mit bestehender Mauerkrone

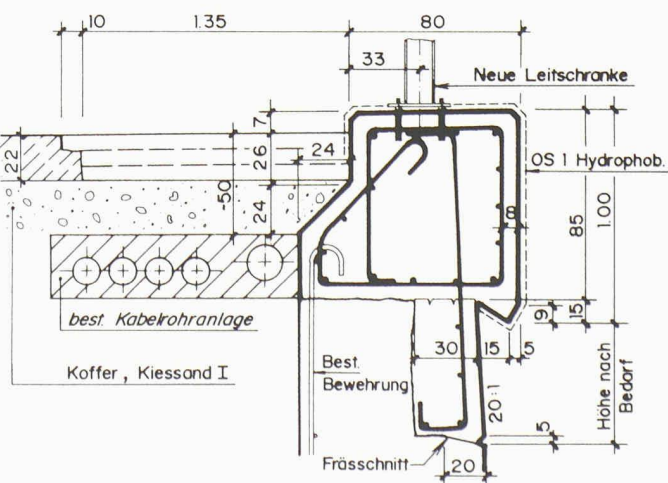
15 Erneuerung Mauerkrone

- Kronenersatz mit neuem Querschnitt auf einer durchgehenden Länge von 650 m (Bild 15).

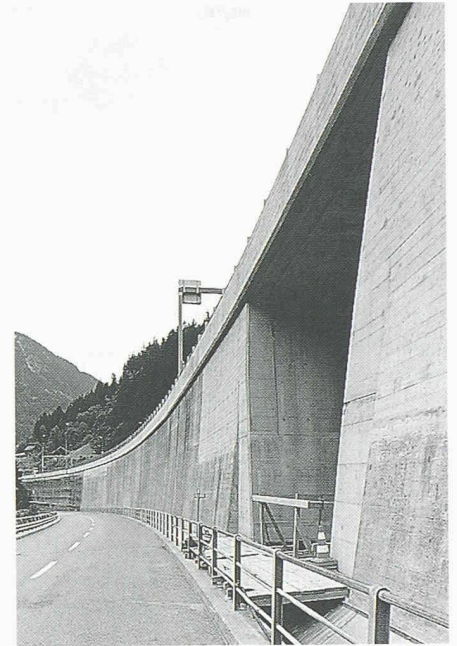
20
Nach Instandsetzung, Bachdurchlass 288

Das Randbord Romeo wurde gemäss dem Detail der neuen Stützmauerkrone ersetzt und die Fahrbahnplatte vollflächig reprofiliert. Die neue Abdichtung inkl. GA-Schutzschicht und Randabschluss entsprechen der Ausführung Fellbrücke.

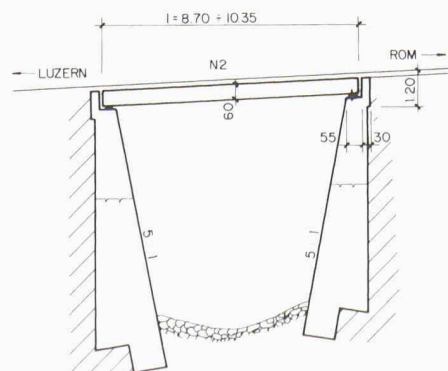
Die Kippsicherheit der Widerlagermauern war ungenügend, die Brückenplatte wirkte als Spriess zwischen den Mauern. Die Widerlager und Flügelmauern hatten sich unter dem Erddruck verschoben. Die Widerlagerwand zeigte bis 5 mm breite Biegerisse in der unbewehrten Arbeitsfuge. Die Widerlagermauern wurden durch Wasseraustritte aus der Widerlager-

bank stark vernässt. Die Flügelmauern waren vom Widerlager abgerissen. Der Belag wies im Bereich der Hinterfüllungen Setzungen auf, Schleppplatten fehlten. Das Randbord Romeo und der Mittelstreifen waren in schadhaftem Zustand. Die Arbeitsfuge in der Brückenplatte war wasserführend. Schliesslich drang bei den Lagern Wasser ein, sie waren stark korrodiert und ihre Funktion entsprechend eingeschränkt.

17
Querschnitt bestehender Bachdurchlass Profil 288

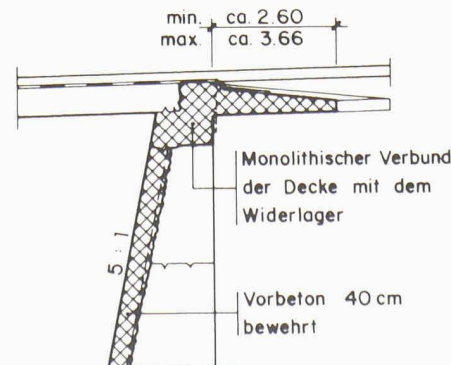
18
Querschnitt neues Widerlager Bachdurchlass Profil 288

Bei den Widerlagern wurde eine bewehrte, im Verbund mit den bestehenden Mauern wirkende 40 cm starke Wandscheibe vorbetoniert und die Brückenplatte mit den verstärkten Widerlagermauern monolithisch verbunden. Auf beiden Seiten des Durchlasses wurde die Fahrbahnplatte im Verbund mit den Widerlagerwänden als Schleppplatte über das Objekt hinausgeführt.

Das neue Tragsystem entspricht einem symmetrischen Zweigelenrahmen mit einer elastisch gestützten Auskrugung in den Rahmenecken. Dadurch wird die geforderte Standsicherheit erreicht, die Tragsicherheit erhöht und die Gebrauchstauglichkeit verbessert. Die Fugen zwi-
