Offene Strecke: Instandsetzung der Nationalstrasse A2 im Kanton Uri

Fritz Burri, Erstfeld

Offene Strecke

Instandsetzung der Nationalstrasse A2 im Kanton Uri

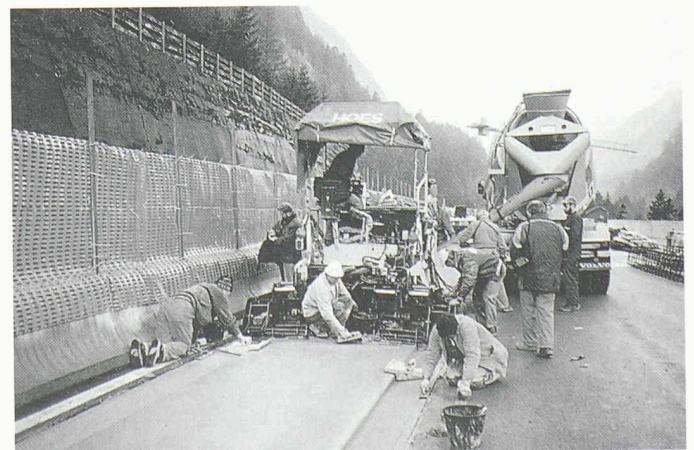
Betonabdichtung: Bild 3 zeigt den Beton einbau mit einem modifizierten Belagsfertiger, und aus Bild 1 sind die Abmessungen und die zwei integrierten Entwässerungsrinnen ersichtlich. Das Mittelbankett ist nicht armiert. Der Einbau zwischen den Schächten (Längen bis 40 m) erfolgte fugenlos. Mit dauernder Einbauüberwachung, niedrigem W/Z-Faktor (Mittel: 0,43) und guter Nachbehandlung konnte eine hohe Betonqualität - praktisch ohne Rissbildung - erzielt werden. Durch die fugenlose Ausführung entfallen künftige Unterhaltsarbeiten an den Fugen.

3 Einbau des Mittelstreifenbetons mit modifiziertem Asphaltfertiger (Tagesleistung: rund 150 m)
