Ausrüstung und Nebenanlagen: Instandsetzung der Nationalstrasse A2 im Kanton Uri

Zeitschrift: **Schweizer Ingenieur und Architekt**

Ausrüstung und Nebenanlagen

Instandsetzung der Nationalstrasse A2 im Kanton Uri

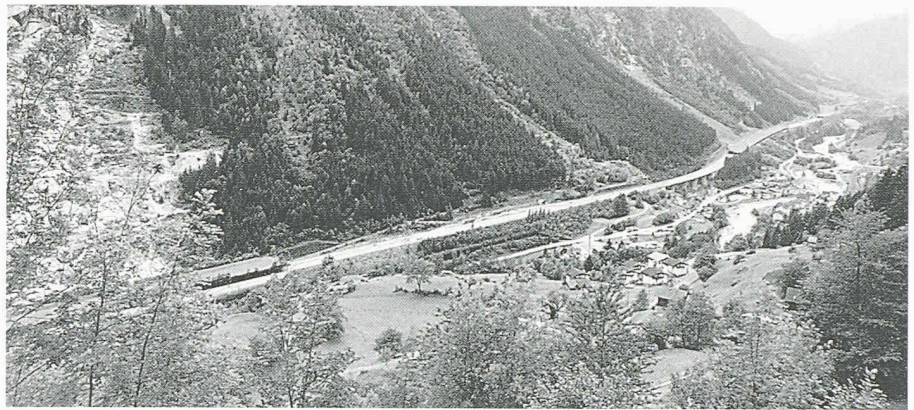
2

Blick von Gurnellen Dorf auf die Nationalstrasse A2

Zwischen den Galerien Gütli und Wilerplanggen (750 m ü.M.) wird der Strassenlärm, unterstützt durch die hangseitigen Stützmauern, in Richtung der Siedlung Gurnellen-Dorf (950 m ü.M.) abgestrahlt (Bild 2). Es treten tags und nachts Immissionsgrenzwertüberschreitungen von 2-3 dB(A) auf. Ein Lärmschutz gestaltet sich, bedingt durch die topographischen Verhältnisse, sehr schwierig. Mit Aufwendungen von 0,5-3 Mio. Franken (Verkleidung der Stützmauern, Schliessen der benachbarten Galerien, Lärmschutzwände) würde nur eine ungenügende Verbesserung erzielt. Es wurde deshalb beantragt, auf bauliche Massnahmen zu verzichten und für einzelne Liegenschaften gegebenenfalls Erleichterungen zu bewilligen.

Im Rahmen der Instandsetzung des Belags wird ein lärmtechnisch günstiger Splittmastixbelag eingebaut.

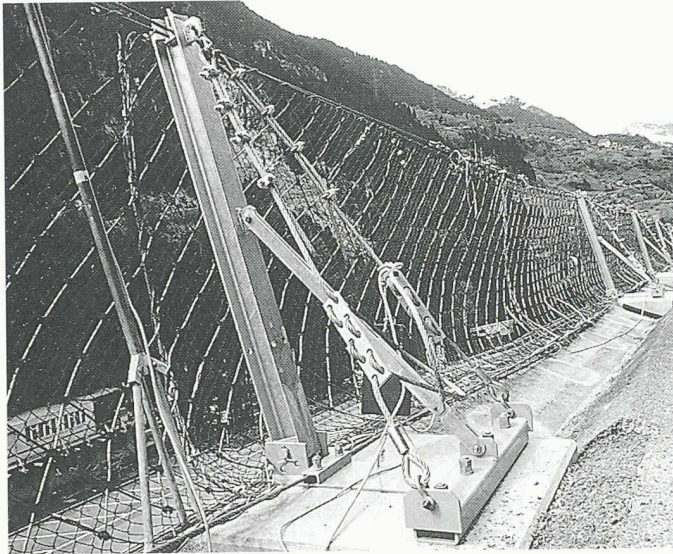
3
Steinschlagschutz-
netze mit Kniehebel-
stützen auf Stütz-
mauerkrone

Die auf der bergseitigen Stützmauer verwendeten Kniehebelstützen (Bild 3) sind eine Neuentwicklung. Sie erlaubt, sämtliche Kräfte bei den Stützenfundamenten abzuleiten. Auf aufwendige und -
