Beat A.H. Jordi, Bern

Sanierung Fassade

Mehrzweckanlage Ulmizberg

Der Ersatz der stark korrodierten Fassade aus Cortenstahl führte zu einer beträchtlichen Einsparung an Heizenergie. Der Gesamteindruck der Anlage konnte dabei aber erhalten werden.

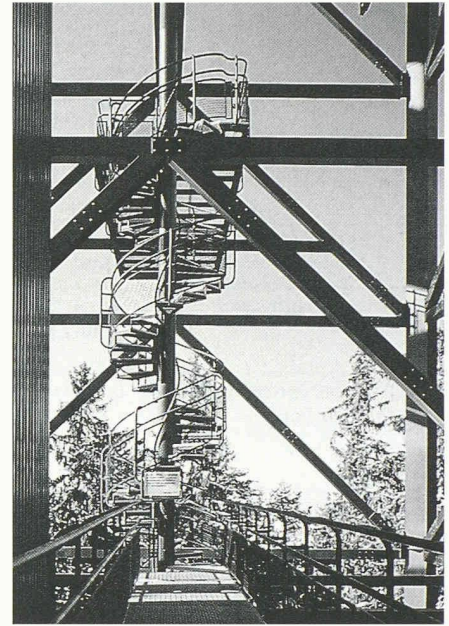
2

Aufstieg zur Besucherterrasse
(Bild: B. u. G. Jost, Bern)
