# Instandsetzung der neuen Teufelsbrücke in der Schöllenen

Autor(en): **Frey, Rudolf P. / Schwartz, Joseph L.**

Zeitschrift: **Schweizer Ingenieur und Architekt**

Band (Jahr): **116 (1998)**

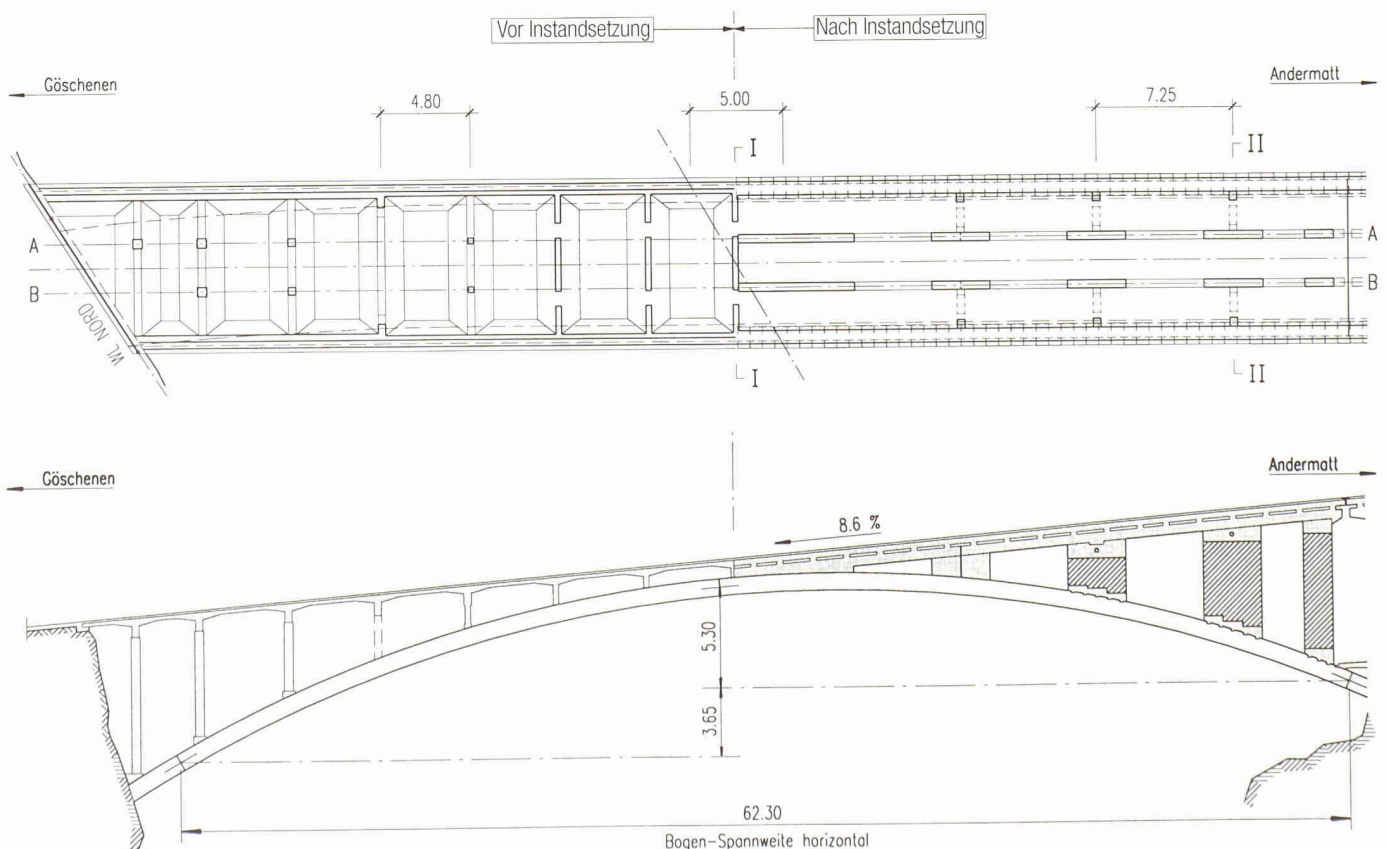
1

Bauwerksübersicht vor und nach der Instandsetzung, Grundriss und Längsschnitt

Da die Stützen und Querriegel ebenfalls ersetzt werden mussten, war es naheliegend, das neue Tragsystem so auszulegen, dass dieses die neue Fahrbahnplatte inkl. Verkehr auch im Bauzustand ohne zusätzliche Massnahmen trug. Somit wurden zwei Längsträger notwendig, die zusammen mit den Seitenwänden die neuen, quer gespannten Fahrbahnplattenhälften vor dem Zusammenschluss trugen (Bilder 1, 2, 3). Für das Abtragen der resultierenden Vertikalkräfte auf den Bogen waren Stützen oder Wände notwendig. Der vorgängige Einbau der neuen vertikalen Tragstruktur bedeutete jedoch eine Umlagerung der Vertikalkräfte auf dem Bogen, da die alte Struktur zu diesem Zeitpunkt noch bestand. Die rechnerische Überprüfung der Situation zeigte, dass dies möglich war. Die neuen vertikalen Elemente wurden zwecks Vereinfachung der Ausführung im Brückeninnenraum in Zementsteinmauerwerk ausgeführt und werden so der Bauweise des Bogens gerecht (Bilder 1, 2).

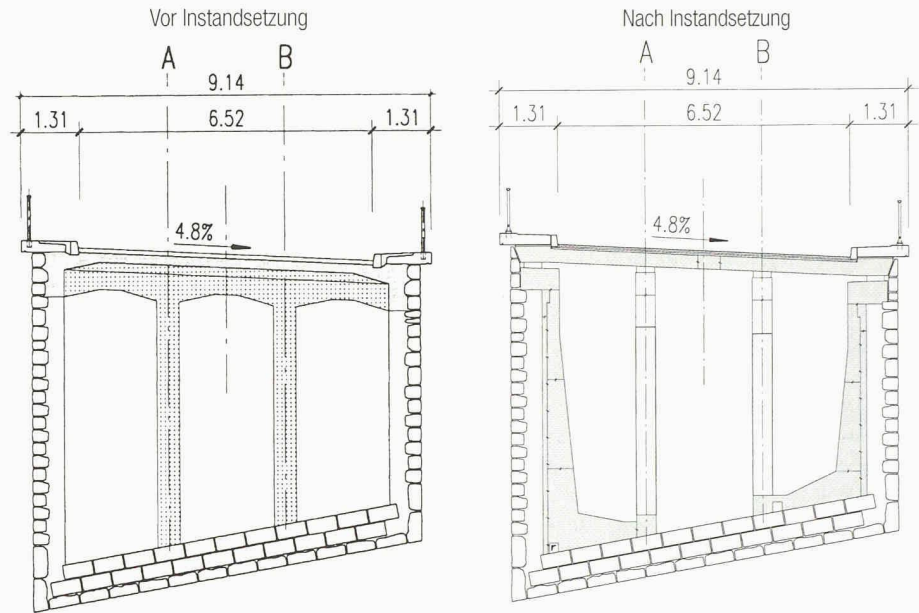
2  
Querschnitt II vor und nach der Instandsetzung

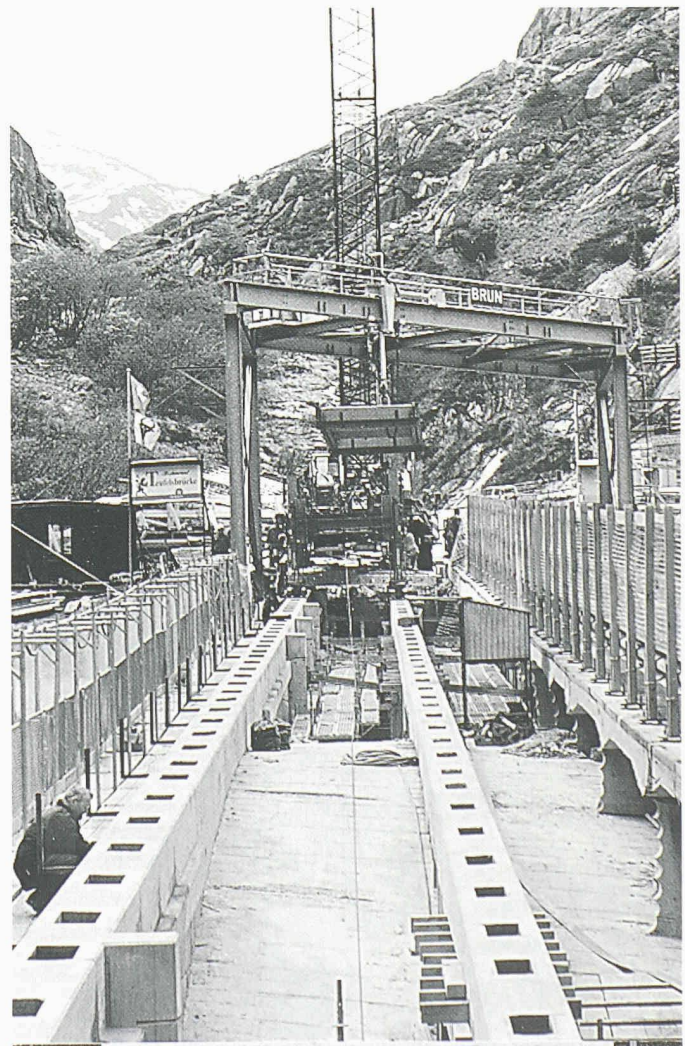
3  
Längsriegel für neue Fahrbahnplatte

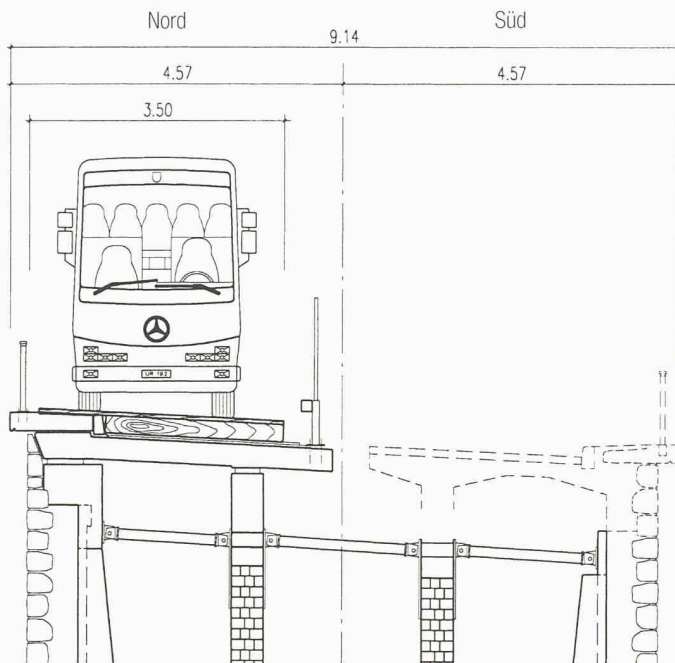
4  
Bauzustand, hälftig  
eingebaute neue  
Fahrbahnplatte

Nach der Montage des Geländers und dem Schutz des Gehwegbereichs mit einem Holzbelag war die neue Fahrbahnhälfte befahrbar (Bild 4).

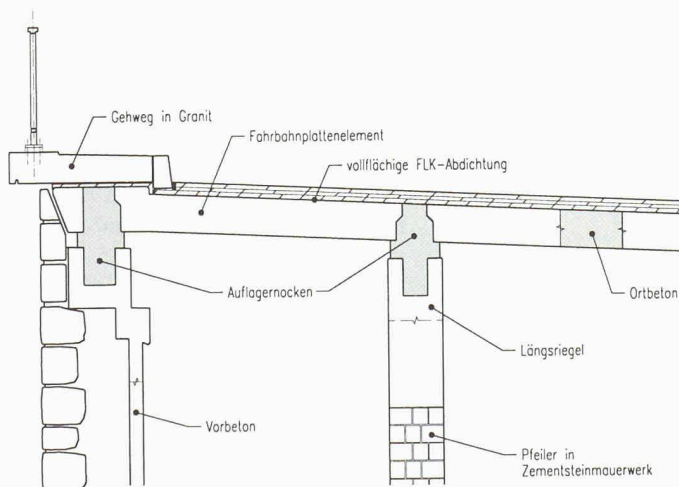
5  
Querschnitt der neuen  
Fahrbahnplatte

Nach dem Vorspannen wurde die Verbindung mit den Längsriegeln erstellt. Diese erfolgte punktweise über Ortbetonnocken (Bilder 5, 8), deren Betonieren wenig Zeit in Anspruch nahm. Die nur punktweise Verbindung erlaubte das vorgängige praktisch vollflächige Aufbringen von Abdichtung und Schutzschicht. Die Ergänzungen in situ der fehlenden Bereiche über den Betonnocken konnten dank der punktweisen Lagerung auf ein zeitliches Minimum beschränkt werden. Anschliessend erfolgte der Einbau der Tragschicht über die ganze Spurbreite, das Setzen der Randsteine und die Belegung des Gehwegbereichs mit Granitplatten.

Die beiden neuen Fahrbahnplattenhälften wurden zum Schluss mit Hilfe des Längsfugenschlusses in Ortbeton miteinander verbunden. Dank der Koppelung der beiden Fahrbahnplattenhälften mit steifen Verbindungselementen aus Stahl konnte das Betonieren dieses 50 cm breiten Längsstreifens (Bild 5) unter Verkehr erfolgen.

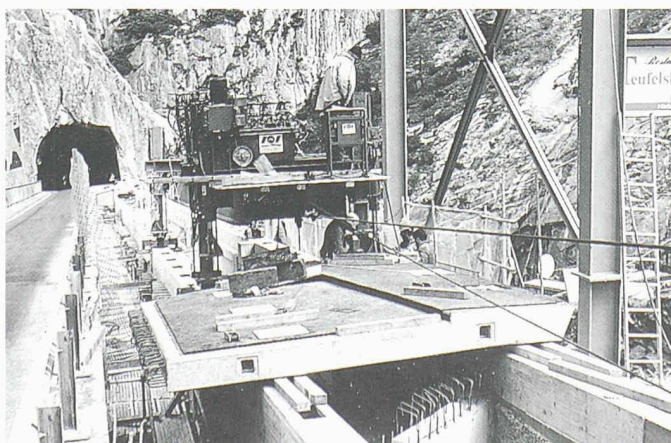
6  
Einbau eines Fahr-  
bahnplattenelements

gen eingeschoben, abgesenkt und an das vorhergehende Element angedockt (Bild 6). Zur Herstellung der Kontinuität in Längsrichtung und zur Gewährleistung einer sauberen Überdrückung der Verklebung wurden die Elemente mit nachträglicher Injektion der Hüllrohre längs zusammengespannt. Das Vorspannen der Elemente erfolgte etappenweise je Element mit einer Zwischenverankerung. Zu diesem Zeitpunkt lag das vorzuspannende Element auf stählernen Absatzkeilen, die die Höhenlage garantierten und die für das Vorspannen notwendige Verschieblichkeit ermöglichten.

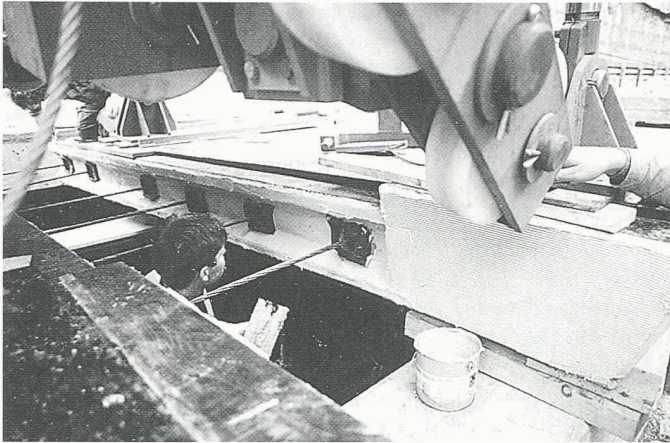
7  
Stossfuge zwischen  
Fahrbahnplattenele-  
menten

Da die Stossfugen zwischen den Elementen mit einem schnell abbindenden Epoxidharz-Kleber, der die Vorspannkabel in der Fuge schützt, zusammengeklebt werden sollten, mussten die mit Nut und Kamm versehenen Fugen sehr genau zusammenpassen (Bild 7). Die sich folgenden Elemente wurden unter Verwendung eines Trennmittels, das auf das erhärtete vorhergehende Betonelement aufgebracht worden war, aneinander betonierte. Die schon erwähnten Lagerungsbedingungen garantierten das exakte Zusammenpassen der Plattenelemente. Probebohrungen anlässlich der Vorversuche zeigten, dass die Dünnbettfuge rund einen Millimeter Stärke aufwies.

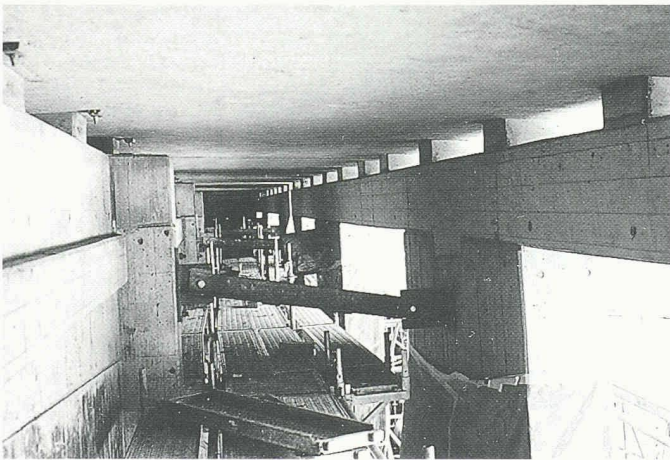
8  
Innenansicht mit  
punktueLLer Lagerung  
der Fahrbahnplatte
