# Teilersatz Überdeckung Töss unter Verkehr: A1, Umfahrung Winterthur

# Teilersatz Überdeckung Töss unter Verkehr

## A1, Umfahrung Winterthur

**Beim Bau der Umfahrung Winterthur in den 60er Jahren wurde die Töss im grössten Engnis aus Platzgründen auf 400 m Länge in ein 24 m breites Gerinne verlegt und auf 300 m Länge mit 165 vorfabrikerten Betonträgern überdeckt. Schäden und ungenügende Schubtragsicherheit machten einen Teilersatz notwendig.**

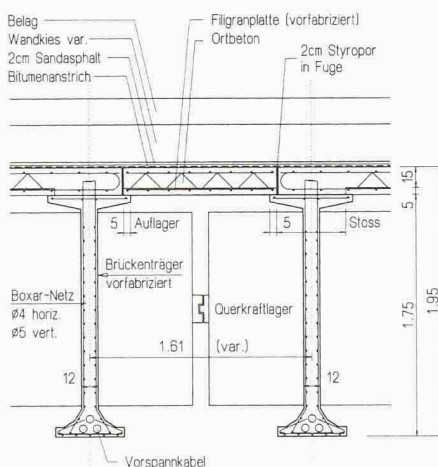
4 Detail alte Elementträger (links)

Die filigranen Elementträger mit Doppel-T-Querschnitt waren orthogonal zur Töss bzw. quer zur Autobahn angeordnet. In nur 12 cm dicken Steg der 1,75 m hohen Elementträger waren drei konventionelle Spannkabel mit einer initialen Spannkraft von total 4000 kN untergebracht (Bilder 2 und 3). Jeweils fünf Elementträger waren durch 5 cm dicke Betonbretter und 15 cm Ortbeton miteinander verbunden. Zwischen den Deckenfeldern von 8,25 m Breite waren Dilatationsplatten mit variablen Abmessungen, bestehend aus Betonbrett und Ortbeton, angeordnet. Die Überdeckungskonstruktion wies somit quer zur Töss total 64 Dilatationsfugen auf. Zur Stabilisierung der Elementträger (Bild 4) und zur Lastverteilung diente ein Feldquerträger.

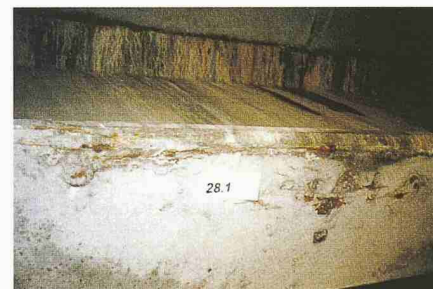
5 Schäden an Elementträger Nr. .1 und .5 (unten)

Bei Regen drang Wasser durch Belag und Koffer und anschliessend durch die undichten Dilatationsfugen. Es floss bei den Elementträgern .1 und .5 teils entlang der Oberflansche, teils nach Vernässung der Stege entlang der Unterflansche in Richtung rechtsufriges Widerlager. Vernässungen, Chloridfiltrationen bis 0,3% Massenanteile Beton (auf Höhe der Bewehrung), Korrosion der Bewehrungen, minimale Flanschstärken, ungenügende Eisenüberdeckungen und Spreizkräfte sind wesentliche Ursachen für die in Bild 5 erkennbaren Tragwerksschäden.

Unterflanschen wurden an vielen nicht vernässten Elementträgern festgestellt. Erstere entstanden bei der Vorfabrikation der Träger. Dabei spielten die geringe Stegdicke, bei Hüllrohrdurchmessern von 56 mm und die damit verbundenen Schwierigkeiten bei der Betonverarbeitung, eine wesentliche Rolle. Die Spaltrisse sind auf Spreizkräfte infolge gekrümmter Spannglieder, konzentrierte Kräfteleitungen, Abkröpfungen der Netzbewehrung beim Übergang zum Untergurt, ungenügende Verankerungen der Flanschbewehrungen und zu geringe Eisenüberdeckungen zurückzuführen.

Die an die Dilatationsfugen angrenzende schlaife Bewehrung war bei 40% der Elementträger durch Lochfrasskorrosion zu 50 bis 100% wegkorrodiert. Als Folge des stetigen Wechsels zwischen Vernäsung und Austrocknen des verbreitert porösen Betons wurden auch auf der Rückseite der vernässten Stege erhebliche Chloridkonzentrationen und Lochfrassschäden angetroffen. In einem von zwei Sondierfenstern bei der Spannbewehrung in Bereichen stark negativer Potentiale wurde Lochfrasskorrosion an den Spanndrähten gefunden. Bei den «trockenen» Elementträgern wurden keine relevanten Korrosionsschäden beim Schläffstahl gefunden.

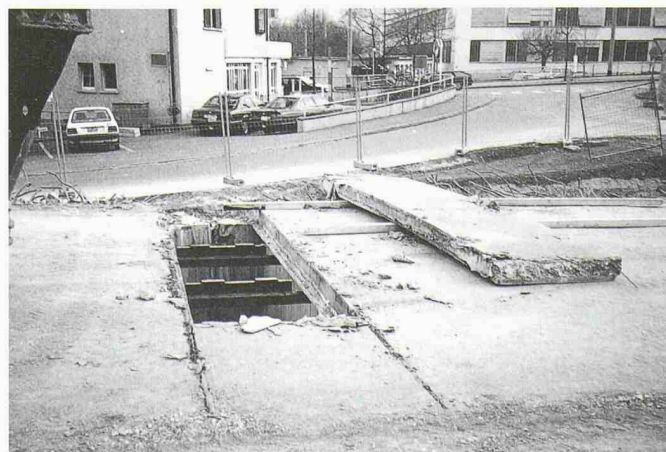
6 Dilatationsplatte mit Absturzsicherung

Sowohl Dilatations- als auch Deckenplatten wiesen angrenzend an die Fugen Schäden auf. Die Auflagersicherung der Dilatationsplatten war absolut ungenügend. Verschärft wurde die Situation durch die Tatsache, dass die 5 cm breiten Auflagerszonen der Oberflansche stark schadhafter Elementträger stellenweise gerissen oder gar abgebrochen waren. Der Absturz der Dilatationsplatte, das «Nachrutschen des Koffers» und Einbrechen des Belags, hätte verheerende Folgen für die Verkehrsteilnehmer gehabt. Als Sofortmassnahme wurden Sicherungstraversen eingebaut (Bild 6).

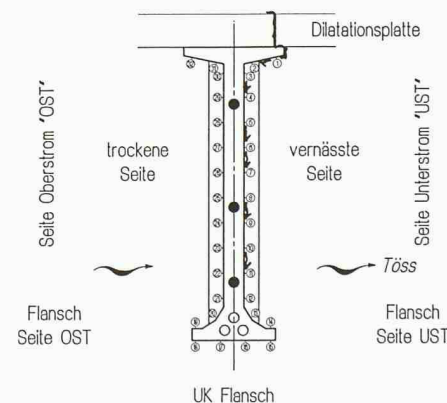
1 Versuchsträger mit eingetragenen Messraster der Potentialmessung.

Ausgefüllte Hüllrohre: Lage im Auflagerbereich, leere Hüllrohre: Lage im Feldbereich
