Artikel: Korrosionstechnische Untersuchungen an Elementträgern
Autor: Hunkeler, Fritz / Ungricht, Heidi / Matt, Peter
DOI: <https://doi.org/10.5169/seals-79682>

Korrosionstechnische Untersuchungen an Elementträgern

Die Überprüfung solcher Gefährdungsbilder ist nur an abzurechnenden Objekten möglich. Nach dem Entscheid, das Bauwerk A 1.1.4, Umfahrung Winterthur, abzurechnen (S. 2 ff.), ermöglichte das Tiefbauamt des Kantons Zürich detaillierte Untersuchungen an drei ausgebauten Elementträgern der Überdeckung Töss.

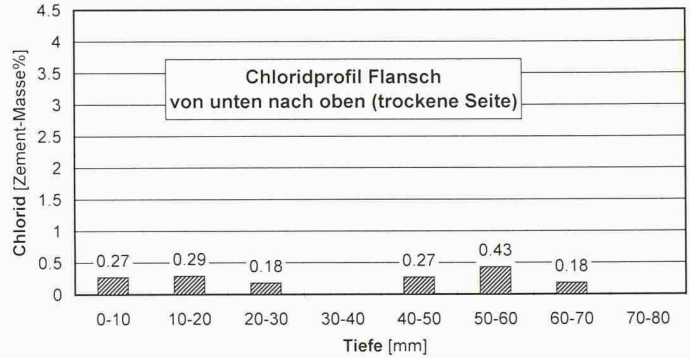
6 und 7

Chloridprofile aus dem Flansch von der «vernässten» und der gegenüberliegenden «trockenen» Seite. Die Aufkonzentration der Chloride hat an der Flanschoberseite stattgefunden

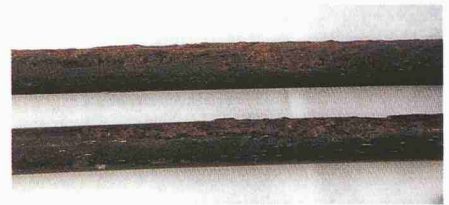
8

In praktisch allen Sondierungen waren verbreitet flächige und lokale Korrosion (Lochfrass) feststellbar. Dabei war jeweils die «nasse» Seite in einem schlechteren Zustand als die «trockene». Am stärksten angegriffen waren das im Auflagerbereich zuoberst im Steg liegende Spannglied und im Feldbereich die beiden unten im Flansch liegenden Spannglieder. Obwohl beim Bewehrungsnetz zahlreiche Stäbe bereits durchkorrodiert waren, wiesen die Spanndrähte zwar Lochfrass, aber keine vollständigen Querschnittsverluste auf (Bild 8).

Starker Lochfrass an zwei Spanndrähten

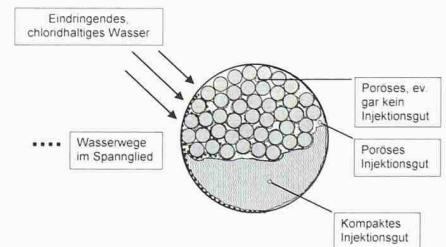
9

Inhomogenitäten im Injektionsgut

rohrs, der Zwischenräume zwischen den Drähten und der geometrischen Verhältnisse im Hüllrohr sowie infolge der Neigung des Spannglieds in Längsrichtung sehr inhomogen verteilt (Bild 9).

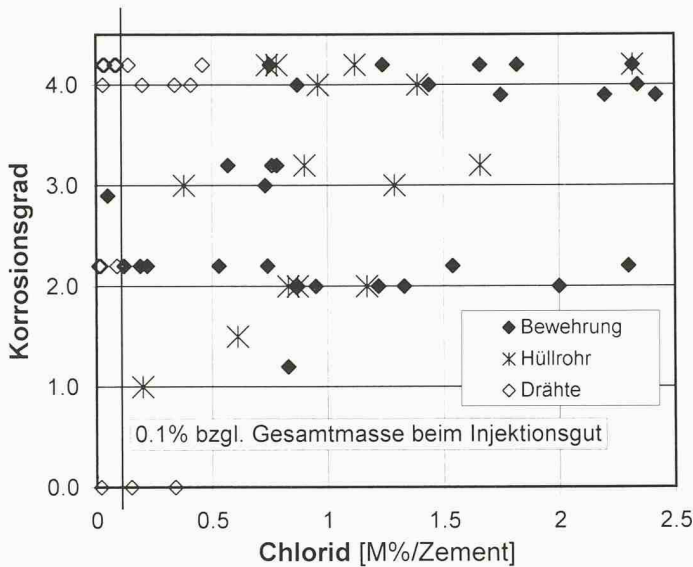
Zusammenhang Chloridgehalt - Korrosionsgrad. Chloridgehalt im Injektionsgut: Angabe in Prozent bezogen auf die Gesamtmasse. Definition des Korrosionsgrads gemäss SIA-Merkblatt 2006 (1993):

Bild 15 zeigt den Zusammenhang Chloridgehalt - Korrosionsgrad. Es wurde unterschieden zwischen schlaffer Bewehrung, Hüllrohr und Drähten. Für die Drähte wurde der Chloridgehalt im Injektionsgut in Prozent, bezogen auf die Gesamtmasse, berücksichtigt. Hätte man den Chloridgehalt im Injektionsgut auf den Zementgehalt bezogen, lägen die Gehalte um etwa 50% höher (Annahme: 1200 kg Zement pro m³ Injektionsgut).

Bereits bei sehr kleinen Chloridgehalten im Injektionsgut von 0,02 bis 0,04% bezüglich Gesamtmasse wurde an einzelnen Spanndrähten Lochfrass festgestellt (Inhomogenitäten im Injektionsgut). Überstieg der Chloridgehalt 0,1 Masseprozent, war Lochfrass am Spannstahl schon sehr wahrscheinlich.
