Korrosionstechnische Untersuchungen an Elementträgern

Zeitschrift: **Schweizer Ingenieur und Architekt**

Die Überprüfung solcher Gefährdungsbilder ist nur an abzurechnenden Objekten möglich. Nach dem Entscheid, das Bauwerk A 1.1.4, Umfahrung Winterthur, abzurechnen (S. 2 ff.), ermöglichte das Tiefbauamt des Kantons Zürich detaillierte Untersuchungen an drei ausgebauten Elementträgern der Überdeckung Töss.

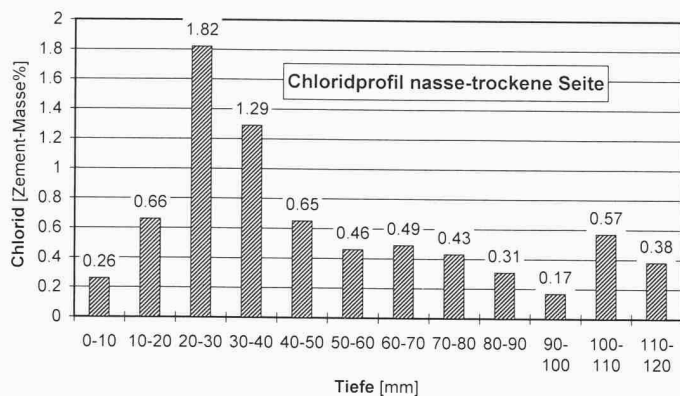
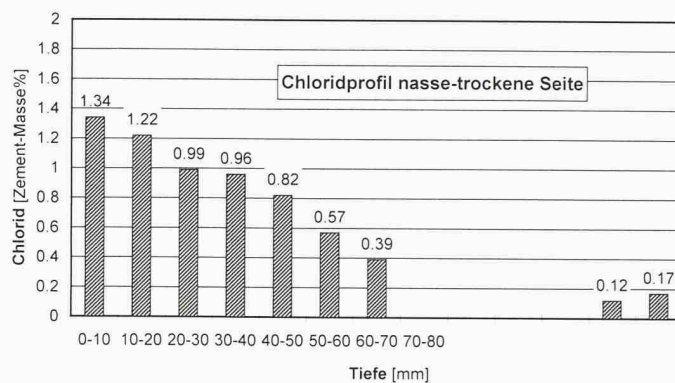
2 und 3
Typische Chloridprofile aus dem Steg

Es sind einige typische Chloridprofile aus den Stegen bzw. Flanschen zusammengestellt: Bilder 2 und 3 zeigen typische Chloridprofile für den Steg. Der Chloridgehalt war auf der «nassen» Trägerseite sehr hoch (bis zu 3,6% der Zementmasse in 10 bis 30 mm Tiefe), nahm zur trockenen Seite hin stark ab und stieg zur trockenen Oberfläche hin wieder leicht an. Vor allem bei den Profilen mit viel Chlorid wurde das Maximum erst in 10 bis 20 oder 20 bis 30 mm, teilweise sogar erst in 30 bis 40 mm Tiefe erreicht.

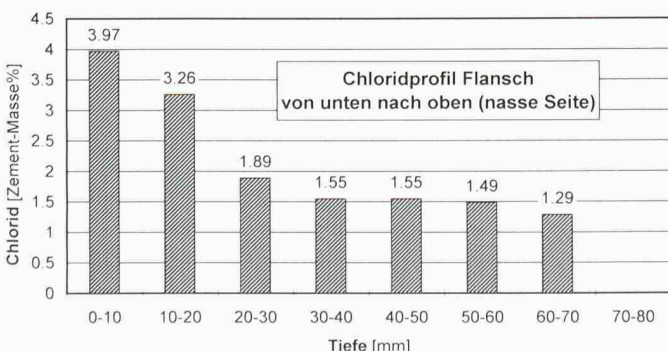
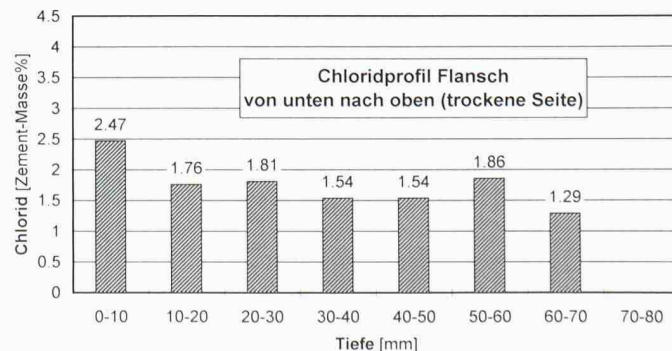
4 und 5

In den Flanschen fanden sich generell hohe Chloridgehalte (Bilder 4 bis 6). Die «nasse» Trägerseite enthielt mehr Chloride als die direkt gegenüber liegende «trockene» Seite (Bilder 4 bis 7). Auf der «nassen» Seite wurden beim Flansch Chloridgefälle in beiden Richtungen festgestellt (abnehmende Gehalte von unten nach oben und von oben nach unten, Bilder 4 und 6).

Chloridprofile aus dem Flansch von der «vernässten» und der gegenüberliegenden «trockenen» Seite. Die Aufkonzentration der Chloride hat an der Flanschunterseite stattgefunden

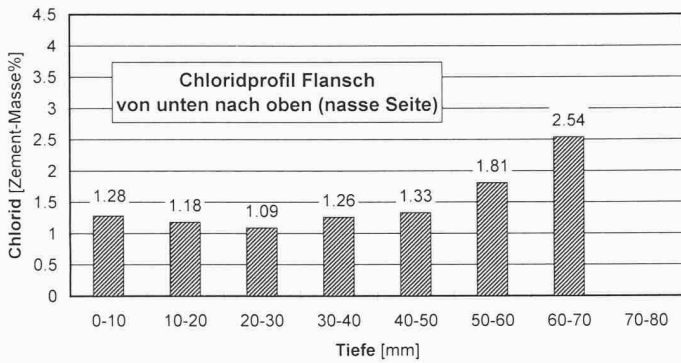
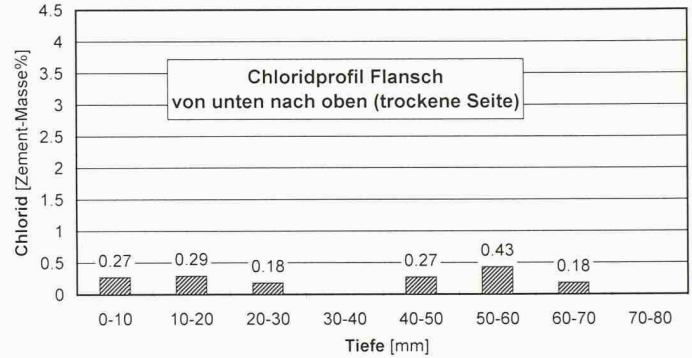
6 und 7

Chloridprofile aus dem Flansch von der «vernässten» und der gegenüberliegenden «trockenen» Seite. Die Aufkonzentration der Chloride hat an der Flanschoberseite stattgefunden

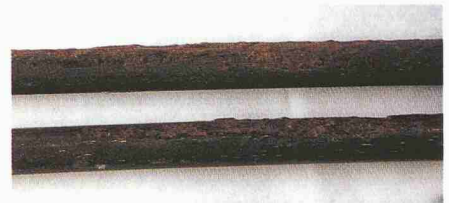
8

In praktisch allen Sondierungen waren verbreitet flächige und lokale Korrosion (Lochfrass) feststellbar. Dabei war jeweils die «nasse» Seite in einem schlechteren Zustand als die «trockene». Am stärksten angegriffen waren das im Auflagerbereich zuoberst im Steg liegende Spannglied und im Feldbereich die beiden unten im Flansch liegenden Spannglieder. Obwohl beim Bewehrungsnetz zahlreiche Stäbe bereits durchkorrodiert waren, wiesen die Spanndrähte zwar Lochfrass, aber keine vollständigen Querschnittsverluste auf (Bild 8).

Starker Lochfrass an zwei Spanndrähten

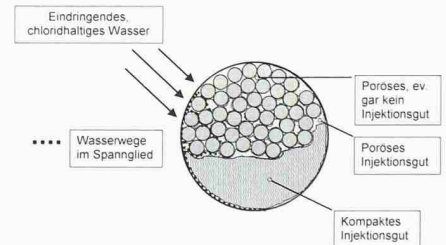
9

Inhomogenitäten im Injektionsgut

rohrs, der Zwischenräume zwischen den Drähten und der geometrischen Verhältnisse im Hüllrohr sowie infolge der Neigung des Spannglieds in Längsrichtung sehr inhomogen verteilt (Bild 9).

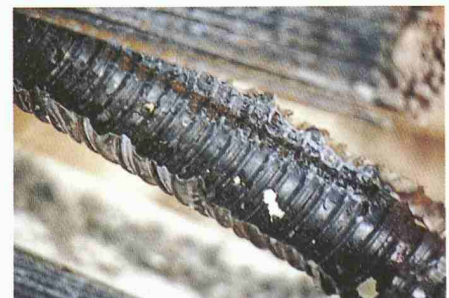
und Korrosionsspuren entlang von geraden Linien führte. Bild 10 zeigt deutlich die Bereiche, wo gut bzw. wo kaum injiziert werden konnte.

Die Innenseite des Hüllrohrs ist bei vorhandenem, kompaktem Injektionsgut blank und weist bei poröserem oder fehlendem Injektionsgut Korrosionsspuren und Ausblühungen auf

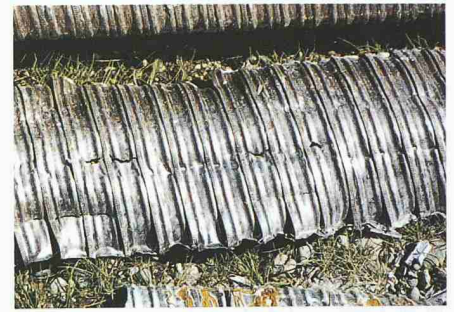
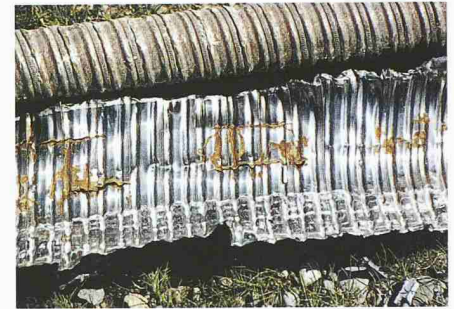
Die gefalteten, meist sehr dünnen Hüllrohre waren nicht «wasserdicht». Der Falz an sich oder auch kleinste Perforationen ermöglichten, dass Wasser ins Innere des Hüllrohrs eindringen und sich dort weiterverteilen konnte, wobei die Längsneigung des Spanngliedes von Bedeutung war. So konnten auf der Hüllrohrinnen-seite Korrosionsspuren entstehen, die von aussen nicht oder kaum erkennbar waren (Bild 11).

11 Hüllrohr aussen: keine Korrosionsspuren, Hüllrohr innen: Rostflecken

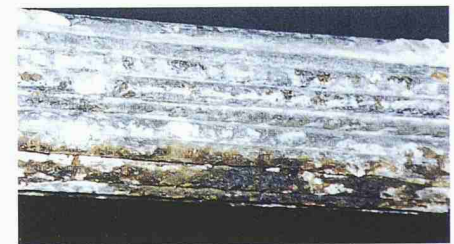
Korrosionsangriffe am Spannstahl waren praktisch nur an den aussen liegenden Drähten feststellbar und zwar nur da, wo die Drähte direkt am Hüllrohr anlagen oder die Injektion infolge der sehr kleinen Abstände zwischen Drähten und Hüllrohr oder zwischen den Drähten selber mangelhaft (porös, kaum Injektionsgut vorhanden usw.) war (Bild 12).

12 Korrosion an den aussen und unten liegenden Drähten

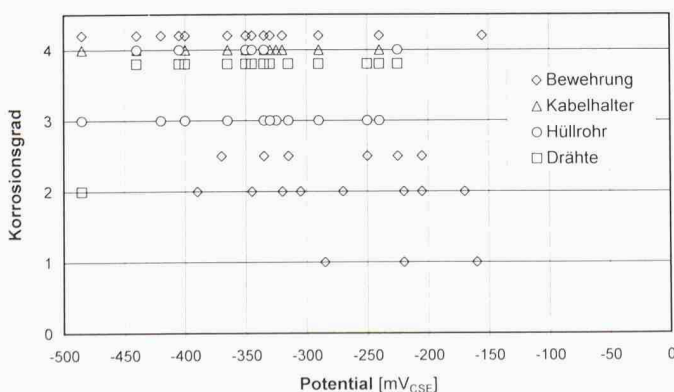
Zusammenhang Potential – Korrosionsgrad («vernässte» Seite eines Versuchsträgers)

Bild 13 stellt den Zusammenhang Potential - Korrosionsgrad für die «nasse» Seite eines Versuchsträgers dar. Es fiel auf,

dass der Korrosionsgrad der schlaffen Bewehrung oft kleiner bewertet worden war als derjenige der weiter innen liegenden Kabelhalter, Hüllrohre und Drähte. Dies ist auf verschiedene Gründe zurückzuführen:

Wird zusätzlich der Korrosionsgrad mit einbezogen (Bild 13), geht hervor, dass ab einem Potential von rund -250 mV_{CSE} Lochfrass an der Bewehrung und ab rund -220 mV_{CSE} Lochfrass am Spannsystem (Hüllrohr und Drähte) festgestellt werden kann. Dies entspricht Chloridgehalten von 0,5 bis 0,8 Masseprozent Chlorid auf Bewehrungs- bzw. Hüllrohrniveau, was in Bild 15 bestätigt wird.

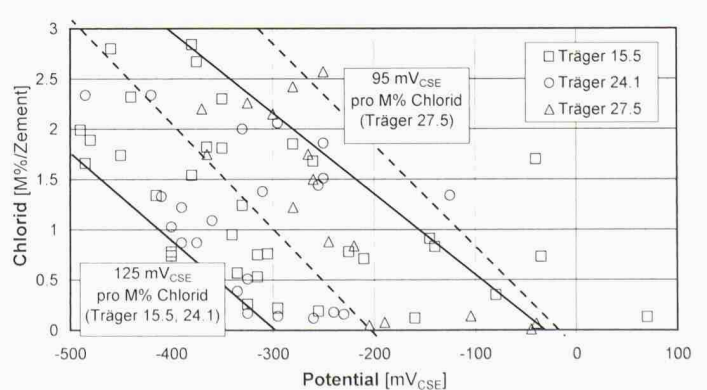
Zusammenhang Potential – Chloridgehalt auf Bewehrungsniveau

In Bild 14 wurde der Chloridgehalt auf Bewehrungsniveau gegen das Potential aufgetragen. Die drei Träger wurden unterschiedlich dargestellt. Daraus ist ersichtlich, dass bei zwei Trägern das Potential um rund 125 mV_{CSE} und beim dritten Träger um etwa 95 mV_{CSE} pro Masseprozent Chlorid auf Bewehrungsniveau abnimmt. Die Differenz ist vermutlich auf die geringere Feuchtigkeit des dritten Trägers zurückzuführen.

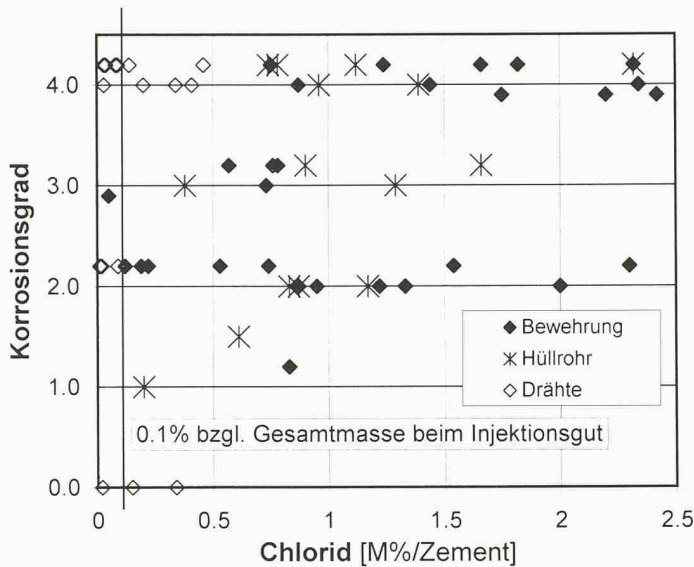
Zusammenhang Chloridgehalt - Korrosionsgrad. Chloridgehalt im Injektionsgut: Angabe in Prozent bezogen auf die Gesamtmasse. Definition des Korrosionsgrads gemäss SIA-Merkblatt 2006 (1993):

Bild 15 zeigt den Zusammenhang Chloridgehalt - Korrosionsgrad. Es wurde unterschieden zwischen schlaffer Bewehrung, Hüllrohr und Drähten. Für die Drähte wurde der Chloridgehalt im Injektionsgut in Prozent, bezogen auf die Gesamtmasse, berücksichtigt. Hätte man den Chloridgehalt im Injektionsgut auf den Zementgehalt bezogen, lägen die Gehalte um etwa 50% höher (Annahme: 1200 kg Zement pro m³ Injektionsgut).

Bereits bei sehr kleinen Chloridgehalten im Injektionsgut von 0,02 bis 0,04% bezüglich Gesamtmasse wurde an einzelnen Spanndrähten Lochfrass festgestellt (Inhomogenitäten im Injektionsgut). Überstieg der Chloridgehalt 0,1 Masseprozent, war Lochfrass am Spannstahl schon sehr wahrscheinlich.
