Einsturz der Aussenwand eines Zweischalenmauerwerks

Ermittlung der Einsturzursache

Ende April 1998 stürzte die Aussenwand eines Zweischalenmauerwerks einer Liegenschaft in der Südostschweiz unter Föhnwindwirkung ein. Das Mauerwerk aus Kalksandstein war Teil eines grösseren, rund zwei Jahre alten Gebäudes. In der Folge wurde die Empa mit der Erstellung eines Gutachtens beauftragt. Hauptziel war die Ermittlung der Einsturzursache [1].

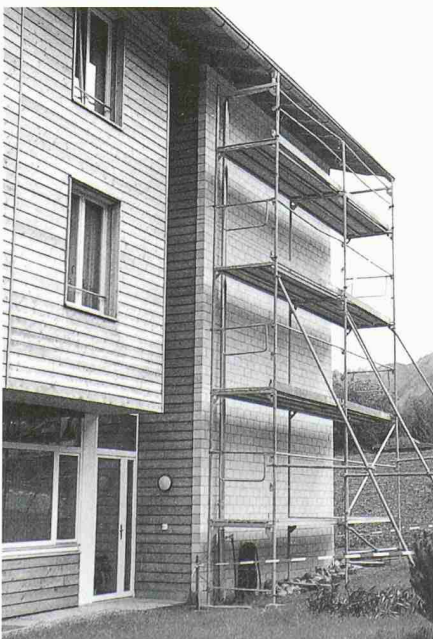
Bild 1 zeigt eine Teilübersicht der Liegenschaft mit der Ansicht der Kalksandsteinwand an der südöstlichen Front, die in konstruktiver Hinsicht mit der eingestürzten Wand (Bild 2) an der südwestlichen Seite identisch ist.

Ansicht einer nicht eingestürzten Kalksandsteinwand an der südöstlichen Front. Wie das Bild zeigt, weisen die Aussenschalen keine Aussteifungen oder Ecken an den freien Rändern auf, es sind ebene Gebilde

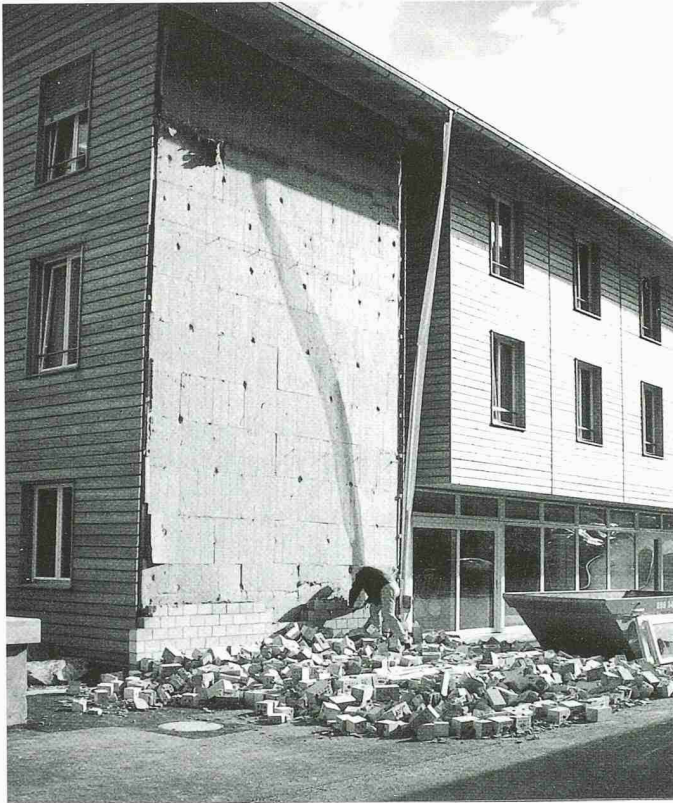
2

Eingestürzte Kalksandsteinwand an der südwestlichen Seite des Gebäudes

Der Vergleich zeigt eindeutig, dass die vorhandene Biegezugfestigkeit der Aussenschale wesentlich kleiner war als die unter Windkräften auftretenden Biegezugspannungen. Versagt haben demnach nicht die vorhandenen Anker, sondern die Wand selber. Die vier fehlenden Spiralanker, deren Lage in Bild 3 angegeben ist, wurden nämlich beim Einsturz der Wand aus dem Beton gerissen. Somit kann folgendes festgehalten werden: Mit der Anordnung von nur einer Ankerreihe pro Geschoss wurden die Spannweiten der einzelnen Wandscheiben und damit auch die entsprechenden Biegezugspannungen zu gross. Diese Feststellung deckt sich auch mit den Konstruktionsrichtlinien der KS-Hersteller, die in ihren Unterlagen «Planung von Wandkonstruktionen aus KS-Mauerwerk» je zwei Ankerreihen pro Geschoss bei einer Stockwerkshöhe von

Für den Wiederaufbau der eingestürzten KS-Wand und die Sicherung der übrigen drei noch stehenden Aussenschalen empfahl die Empa je eine zusätzliche horizontale Ankerreihe in Feldmitte der drei Geschosse. Angesichts der Tatsache, dass die Aussenschalen keine Aussteifungen oder Ecken an den freien Rändern aufweisen (Bild 1), regte die Empa zudem je eine vertikale Ankerreihe an den freien Seitenrändern der KS-Wände an. Für das Aufmauern der neu zu erstellenden Wand sollte im weiteren ein geeigneter, auf die KS-Steine abgestimmter Sichtmauermörtel verwendet werden, der im Empa-Gutachten näher bezeichnet wurde. Mit dem Einsatz dieser Mörtelsorte kann die Biegezugfestigkeit der Aussenschale wesentlich verbessert werden, eine fachkundige Ausführung natürlich vorausgesetzt. Zum Schluss legte die Empa dem Bauherrn nahe, die vorgeschlagenen Sanierungsmassnahmen durch einen ausgewiesenen Bauingenieur projektieren und die Ausführung überwachen zu lassen.

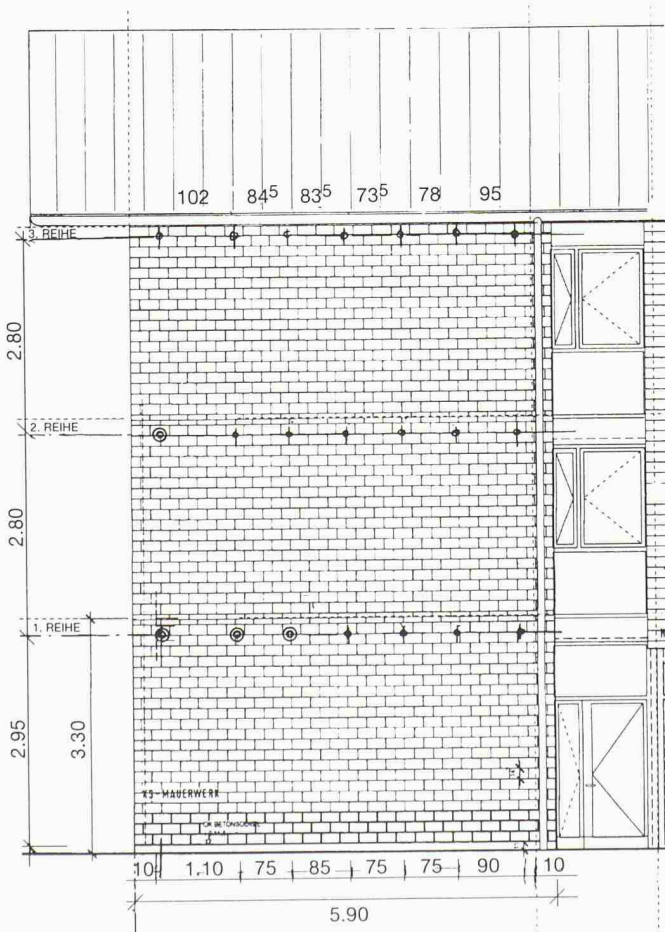
3

Ansicht der Aussenschale aus Kalksandstein mit der Anordnung der Spiralanker. Beim Einsturz der Wand wurden diese vier Anker aus dem Beton gerissen

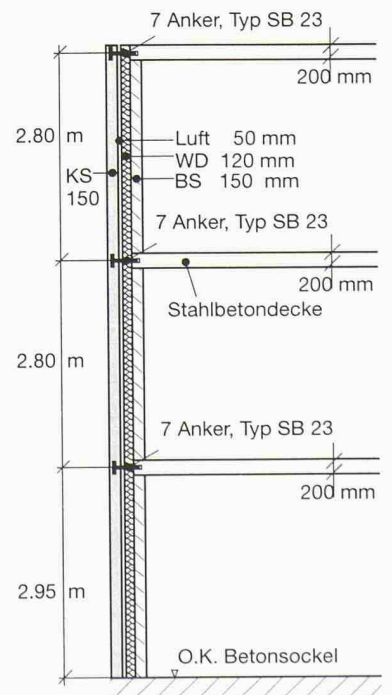
4

Tragwand aus Backstein, der Wärmedämmschicht aus Steinwolle und der Aussenschale aus Kalksandstein. Die Verankerung der Aussenschale an der hinteren Tragkonstruktion geht ebenfalls aus diesen Zeichnungen hervor. Demnach erfolgte die Sicherung der Aussenschale durch drei horizontale Ankerreihen von je 7 Ankern in Geschosshöhe, die jeweils in der hinteren Stahlbetondecke mit Spreizankern (durchschnittlicher Ankerabstand 0,84 m) befestigt waren.

Vertikalschnitt durch das Zweischalenmauerwerk

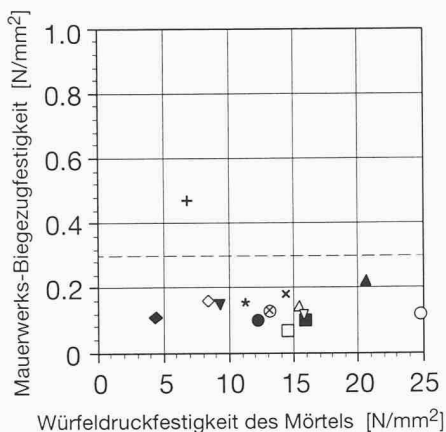
jedes Mauerwerk, für Kalksandsteinwände ist es aber quasi eine Existenzfrage. Wie es aussieht, wenn diese Abstimmung nicht vorhanden ist, zeigt das Versuchsdiagramm in Bild 5. Abgesehen von einem einzigen Wert liegen nämlich sämtliche Versuchspunkte im vorliegenden Fall wesentlich unter $0,3 \text{ N/mm}^2$ (gestrichelte Linie). Im Durchschnitt beträgt die Biegezugfestigkeit nur gerade $0,10$ bis $0,15 \text{ N/mm}^2$. Solche Verhältnisse stellen die Gebrauchstauglichkeit von Aussenschalen in Frage. Der einzige brauchbare Wert für die Biegezugfestigkeit, der in dieser Versuchsreihe ermittelt wurde, beträgt $0,45 \text{ N/mm}^2$. Dieser Wert liefert andererseits aber auch den Beweis dafür, dass grössere Biegezugfestigkeiten auch bei Kalksandsteinwänden machbar sind, wenn nur immer der richtige und nicht der billigste Mörtel verwendet wird.»

Biegezugfestigkeit von Kalksandsteinmauerwerk in Abhängigkeit von der Würfelzugfestigkeit des Mörtels. Die verschiedenen Symbole beziehen sich auf die verwendeten Mörtelsorten

An dieser Stelle muss festgehalten werden, dass der bei der eingestürzten KS-Wand verwendete Mauermörtel nicht unter den oben erwähnten Mörteln mit einer besonders hohen Biegezugfestigkeit figuriert. Aufgrund der Graphik in Bild 5 kann daher mit guten Gründen davon aus-

gegangen werden, dass die Biegezugfestigkeit der eingestürzten KS-Wand 0,10 bis höchstens 0,15 N/mm² betragen hatte.
