# Konzentriert umgelenkte Karbonkabel - erstmaliger Einsatz: Verstärkung der Brücke über den Ri di Verdasio

Zeitschrift: **Schweizer Ingenieur und Architekt**

## Konzentriert umgelenkte Karbonkabel – erstmaliger Einsatz

Verstärkung der Brücke über den Ri di Verdasio

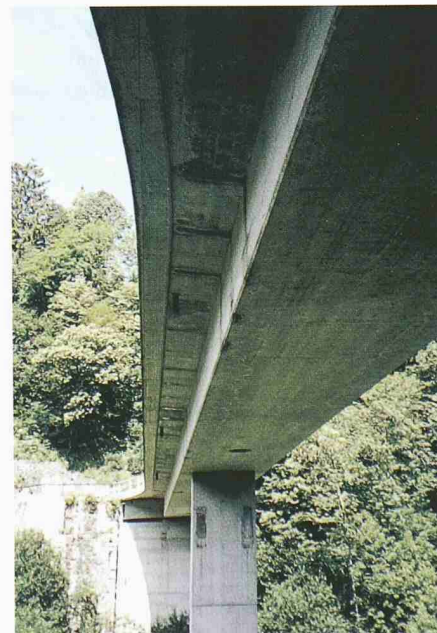
tung, Belag, Konsolköpfen, Fahrbahnentwässerung und Fahrbahnübergängen zeigte bereits die visuelle Untersuchung ein gravierendes Schadensbild an der erst vierzehnjährigen Brücke. Die im Abstand von rund 2 m talseitig versetzten Belagsentwässerungsröhrchen, welche die Kragplatte beim Konsolkopf durchdringen, waren zu kurz und undicht. Salzhaltiges Wasser lief an diesen Stellen von der Fahrbahn durch die Kragplatte, an deren Unterseite entlang, über den Steg und um die Ecke bis an die Unterseite der unteren Kastenplatte. Entsprechende Aussinterungen und Korrosions Spuren zeigten sich im Raster der Belagsentwässerungen ab (Bild 2). In einem 12 m langen Stegbereich des Feldes Locarno wurden deshalb Potentialfeldmessungen mit zugehörigen Chloridanalysen durchgeführt. Unterhalb der Belagsentwässerungen wurden Potentiale bis  $-600$  mV(CSE) gemessen (Bild 3). Die Chloridgehalte auf Höhe der schlaffen Bewehrung betragen bis zu 2,8 und auf Höhe der Vorspannung bis zu 2,0 Massenprozent bezogen auf die Zementmasse. Die Chloride drangen dabei bis zu 12 cm in den Steg ein. Ein aufgrund der Potentialmessungen lokalisiertes Sondierfenster im Tiefpunkt der Vorspannung, Seite Locarno (Bild 3), eröffnete ein entsprechendes Schadensbild. Die schlaffe Bewehrung wies lokal bis zu 100% Querschnittsverlust auf. Das in der Ecke aussen/unten exponierteste Stahlkabel zeigte nach Öffnung des korrodierten

Talseitige Untersicht der Kragplatte und des Stegs mit Aussinterungen und Rostspuren unterhalb der Belagsentwässerungen

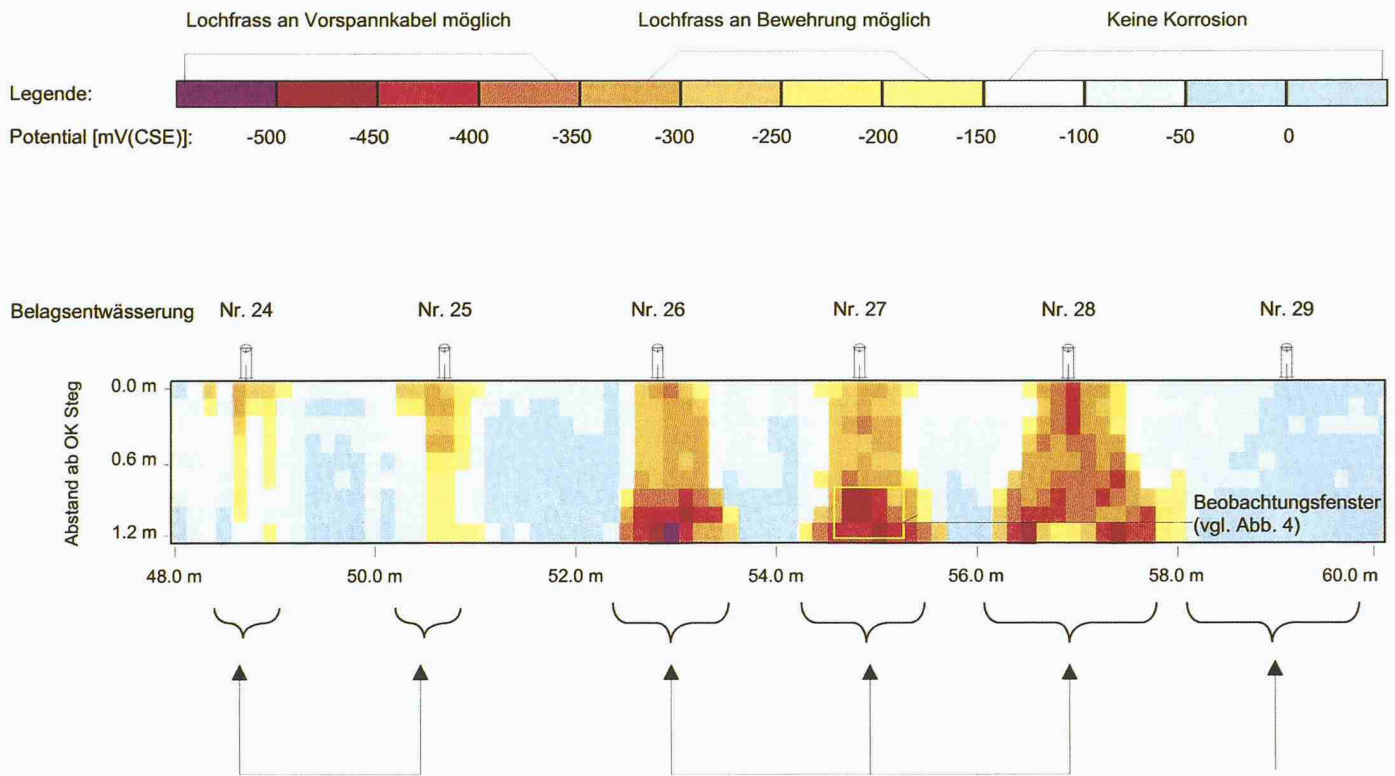
3

**Zustand unterhalb**

**Belagsentwässerung: Bewehrungskorrosion**

**Lochfrass an Bewehrung und Vorspannung**

**Keine Korrosion**

Potentialfeldmessungen am talseitigen Steg, Korrosion unterhalb der Belagsentwässerungen

Diese gravierenden Erkenntnisse, die klar auch auf ein mögliches Tragsicherheitsproblem hinwiesen, machten es unerlässlich, in einer zweiten Phase den gesamten talseitigen Steg mit Potentialfeldmessungen vollflächig zu untersuchen. Die Ergebnisse zeigten, dass aufgrund der visuellen Beurteilung in der ersten Phase eine der schlimmsten Stellen erfasst worden war, die restlichen Stegbereiche wiesen jedoch immer noch beträchtliche Korrosion in den kritischen Bereichen auf. Vor allem das exponierteste, aussen/unten in der Ecke liegende Kabel zeigte an weiteren sechs Stellen erhebliche Lochfrasskorrosion.

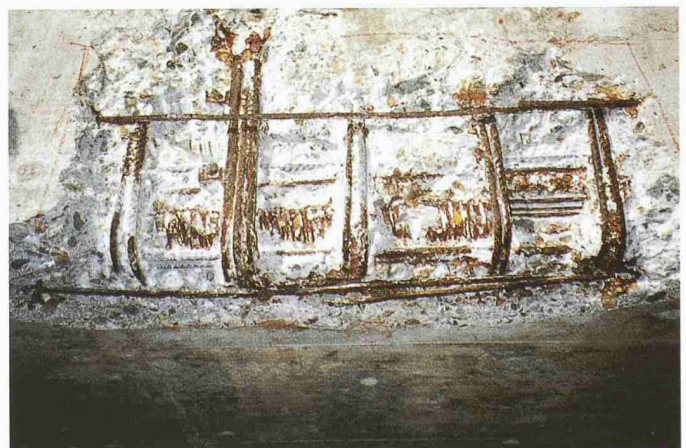
4

Hüllrohrs erhebliche Spuren von Lochfrasskorrosion, die restlichen drei Kabel waren trotz des hohen Chloridgehalts noch intakt (Bild 4).

Korrodierte Bewehrung und Vorspannung im Sondierfenster UK talseitiger Steg

chen Korrosion zu stoppen und um die noch intakten Vorspannkabel vor Korrosion zu schützen, wurde jedoch beschlossen, die Brücke umgehend instandzusetzen.
