Instandsetzung von Sichtbetonfassaden mit Inhabitoren: Ingenieurschule Yverdon

Eugen Brühwiler, Lausanne, und Pierre Plancherel, Dommartin

Instandsetzung von Sichtbetonfassaden mit Inhibitoren

Ingenieurschule Yverdon

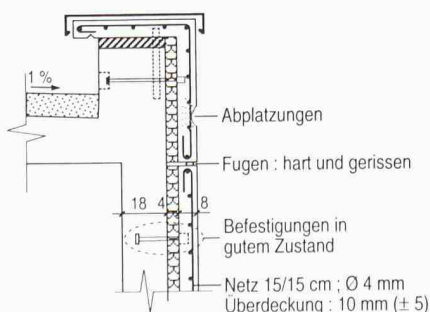
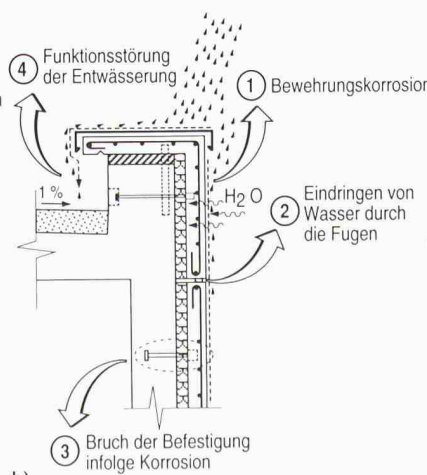
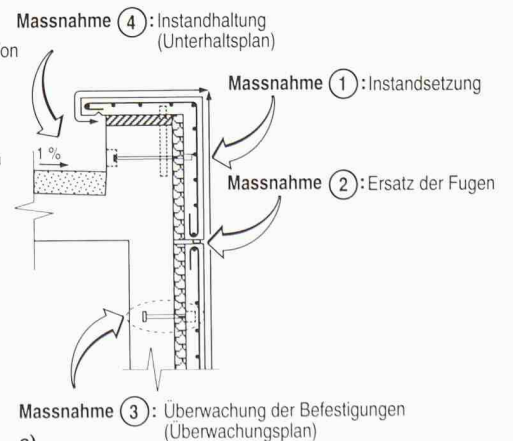
3

Die Sichtbetonfassaden bestehen aus vorgefertigten, 8 cm dicken Elementen mit einer Netzbewehrung (Bild 3a), die als Schalelemente für das in Ortbetonbau-

weise erstellte innere Stahlbetontragwerk dienten. In der Regel betrug die Betonüberdeckung plangemäss 10 mm, an einzelnen Orten jedoch nur etwa 5 mm. Die Karbonatisierungstiefe variierte stark, erreichte aber in der Regel Werte von etwa 15 mm. Einzelne Betonabplatzungen deuteten auf eine fortgeschrittene Bewehrungskorrosion an besonders exponierten Zonen sowie auf eine örtlich mangelhafte Betonqualität hin. Die Sichtbetonfassaden waren den klimatischen Einwirkungen (Temperaturwechsel, Regen, trocken/nass-Wechsel) ausgesetzt.

Die Einwirkungen, welche die Dauerhaftigkeit und Sicherheit des Bauwerks beeinträchtigen könnten, wurden im Sinne von Gefährdungsbildern untersucht. Die vier hauptsächlichen Gefährdungsbilder und die entsprechenden Massnahmen sind in Bild 3b bzw. 3c dargestellt.

Fassadelemente aus Sichtbeton: a) Zustand, b) Gefährdungsbilder, c) Massnahmen

Beton:

- erhöhte kapillare Porosität
- Wasserleitfähigkeit : 24g/m² h
- Karbonatisierungstiefe : 4...17 mm, im Durchschnitt 12 mm

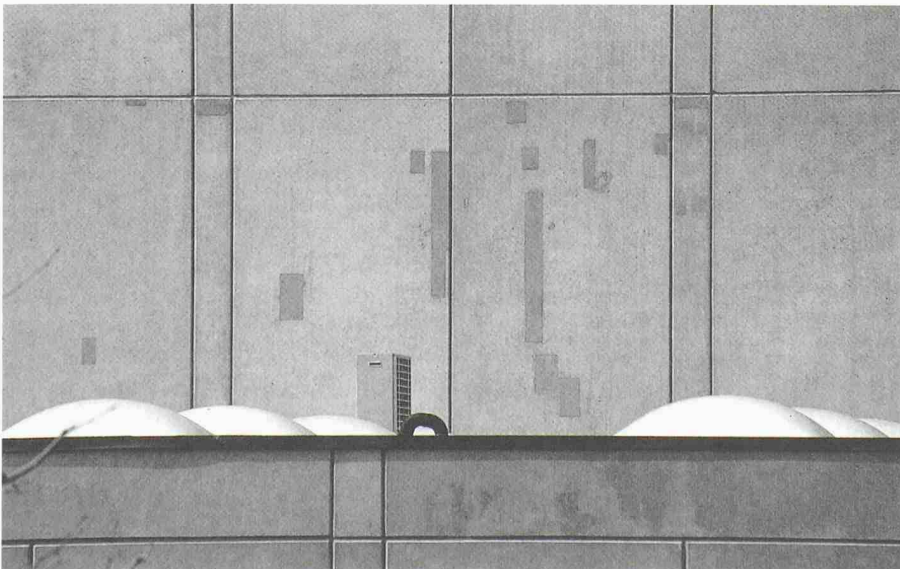
5

verschiedenen Orten leicht vom bestehenden Beton unterscheiden (Bild 5). Es ist zu erwarten, dass sich diese leicht dunkleren Reparaturstellen mit den Jahren aufhellen und dem bestehenden Beton angleichen. Da sich kleine Reparaturflächen optisch stärker vom bestehenden Beton unterscheiden als grosse Reparaturflächen und die Fassadenflächen keinen einheitlichen Grauton aufweisen, war es grundsätzlich schwierig, die Farbe des bestehenden Sichtbetons mit dem gewählten Reparaturmörtel genau zu treffen.

Instandgesetzte Sichtbetonfläche mit gut sichtbaren Reparaturstellen (Bild: E. de Lainsecq, Yvorne)
