Eugen Brühwiler, Lausanne, und Pierre Plancherel, Dommartin

Instandsetzung von Sichtbetonfassaden mit Inhibitoren

Ingenieurschule Yverdon

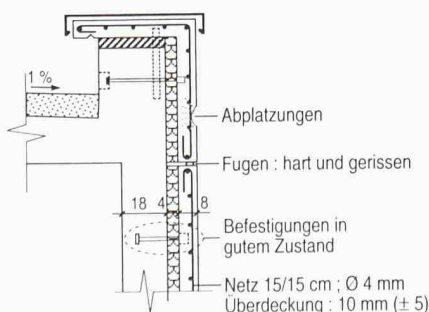
weise erstellte innere Stahlbetontragwerk dienen. In der Regel betrug die Betonüberdeckung plangemäss 10 mm, an einzelnen Orten jedoch nur etwa 5 mm. Die Karbonatisierungstiefe variierte stark, erreichte aber in der Regel Werte von etwa 15 mm. Einzelne Betonabplatzungen deuteten auf eine fortgeschrittene Bewehrungskorrosion an besonders exponierten Zonen sowie auf eine örtlich mangelhafte Betonqualität hin. Die Sichtbetonfassaden waren den klimatischen Einwirkungen (Temperaturwechsel, Regen, trocken/nass-Wechsel) ausgesetzt.

Fassadenelemente aus Sichtbeton: a) Zustand, b) Gefährdungsbilder, c) Massnahmen

Beton:

- erhöhte kapillare Porosität
- Wasserleitfähigkeit : 24g/m² h
- Karbonatisierungstiefe : 4...17 mm, im Durchschnitt 12 mm

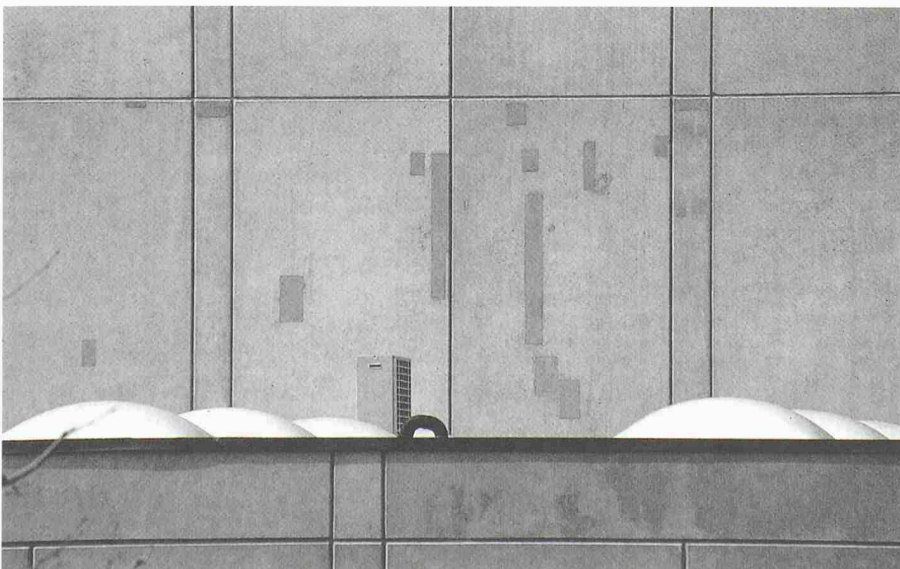
5

verschiedenen Orten leicht vom bestehenden Beton unterscheiden (Bild 5). Es ist zu erwarten, dass sich diese leicht dunkleren Reparaturstellen mit den Jahren aufhellen und dem bestehenden Beton angleichen. Da sich kleine Reparaturflächen optisch stärker vom bestehenden Beton unterscheiden als grosse Reparaturflächen und die Fassadenflächen keinen einheitlichen Grauton aufweisen, war es grundsätzlich schwierig, die Farbe des bestehenden Sichtbetons mit dem gewählten Reparaturmörtel genau zu treffen.

Instandgesetzte Sichtbetonfläche mit gut sichtbaren Reparaturstellen (Bild: E. de Lainsecq, Yvorne)

Stellen mit Betonabplatzungen wurden nach dem «üblichen» Verfahren (Betonersatz) instandgesetzt, wobei einzelne Fassadenelemente mit ausgeprägtem Schadensbild ganzflächig reprofiliert wurden. Die Reparaturarbeiten verliefen ohne besondere Schwierigkeiten. Das Ergebnis war vom Erscheinungsbild her - trotz der Vorversuche - nicht immer ganz befriedigend, da sich die Reparaturstellen an

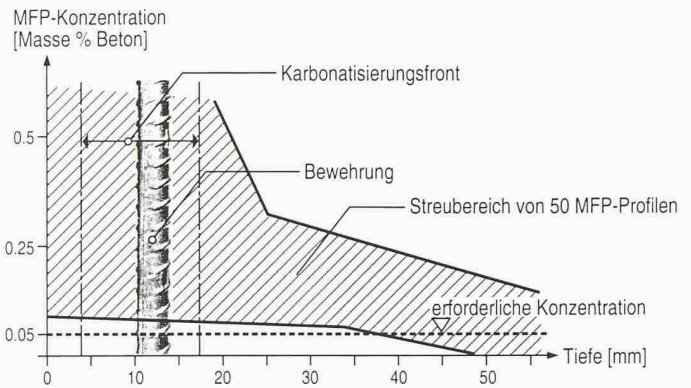
MFP-Profile

Die Fassadenflächen der Gebäude der Ingenieurschule wurden mit MFP (Natrium-Mono-Fluoro-Phosphat)-Inhibitoren [5] behandelt, die im günstigsten Angebot enthalten waren. Die einzige Vorsichtsmassnahme bei der Ausführung bestand darin, den MFP-Inhibitor erst sieben Tage nach der Reprofilierung der Betonreparaturstellen zu applizieren, denn MFP wirkt als Abbindeverzögerer. Ausserdem haben an vereinzelt Stellen hoch konzentrierte MFP-Lösungen zusammen mit Auswascheffekten nach starken Regenfällen zu unerwünschten, jedoch leicht entfernbaren Ausblühungen geführt. Für die Qualitätsprüfungen wurden mit chemischen Analysen der Phosphor-Gehalt (und daraus berechnet die MFP-Konzentrationen) in Bohrkernen bestimmt. Dies führte zu dem in Bild 6 dargestellten Ergebnis:

Eindringtiefe: Der Wirkstoff drang bis in Tiefen von mehr als 40 mm und damit weit über die Bewehrungslage hinaus ein.

Inhibitorkonzentration: Der Lieferant gab die für die Wirkung von MFP notwendige Konzentration bei karbonatisiertem Beton mit 0,05 Massenprozent (bezogen auf den Beton) an, wobei er sich auf Ergebnisse eigener und in Auftrag gegebener Laborversuche stützte [6,7]. Im Bereich der Bewehrung lag die MFP-Konzentration in der Regel deutlich über dieser erforderlichen Konzentration.

Die grosse Bandbreite der MFP-Profile und der Karbonisierungstiefe ist auf die unterschiedliche Betonqualität (Permeabilität) zurückzuführen. Tendenziell enthalten Stellen mit grosser Karbonisierungstiefe auch eine höhere Konzentration an Inhibitoren; kleine MFP-Konzentrationen treten bei vergleichsweise dichtem Beton mit wenig fortgeschrittener Karbonisierung auf. Inhibitoren sind folglich vor allem dort vorhanden, wo es am notwendigsten ist.
