Zeitschrift: **Schweizer Ingenieur und Architekt**

Martin Diggelmann, Bern, Stefan Landert, Zollikofen

## Instandsetzung und Oberflächenschutz auf mineralischer Basis

Schule Wankdorffeld, Bern

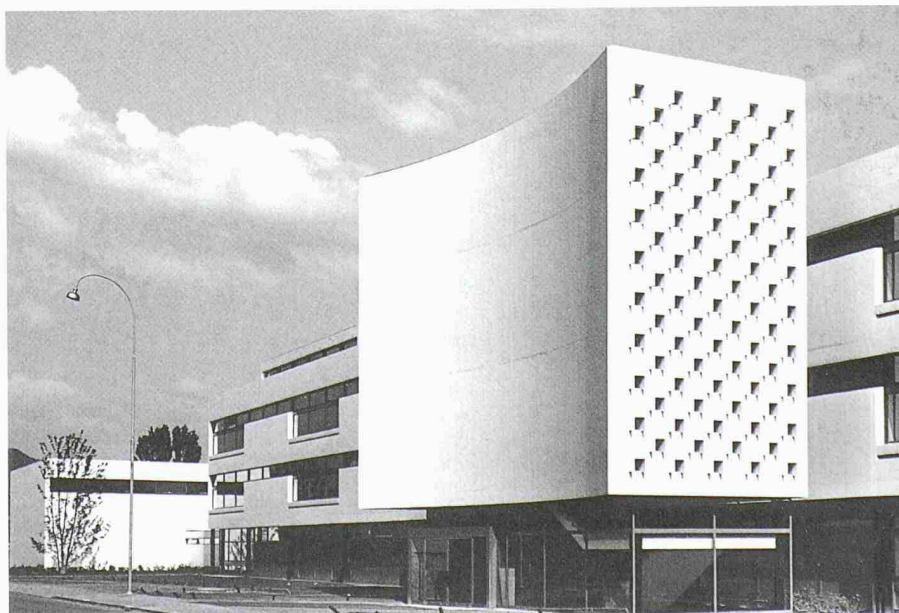
1

Klassentrakt mit Treppenhaus (Originalaufnahme von 1959)

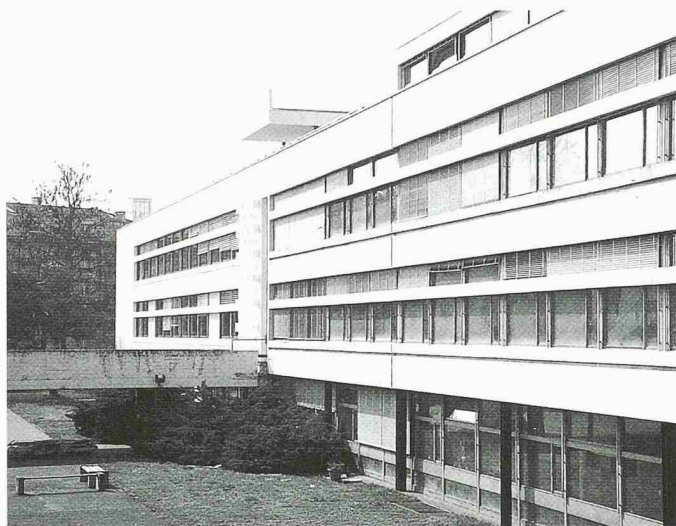
2  
Klassentrakt (vorne  
vor, hinten nach der  
Instandsetzung)

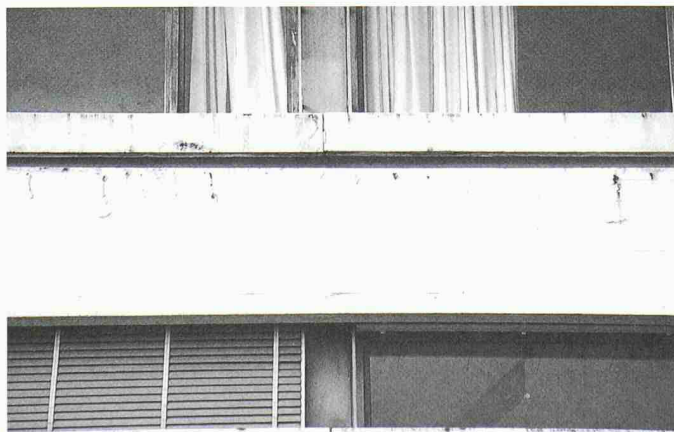
Risseüberbrückendes System (gemäss Oberflächenschutzsystem OS 5): Hydrodynamischer Abtrag der Zementhaut, nachfolgend 2 mm starke, elastische Beschichtung auf mineralischer Basis mit Nachbildung der Brettstruktur sowie mineralischer Anstrich. Einsatz auf schmalen Längsbändern mit horizontalen Schalbrettern (Brüstungen, Dachrand usw.) mit erhöhter Neigung zu Rissebildung (Temperaturdifferenz, geringer Bewehrungsgehalt).

3  
Typisches Schadens-  
bild an den Längsbän-  
dern des Klassentrakts

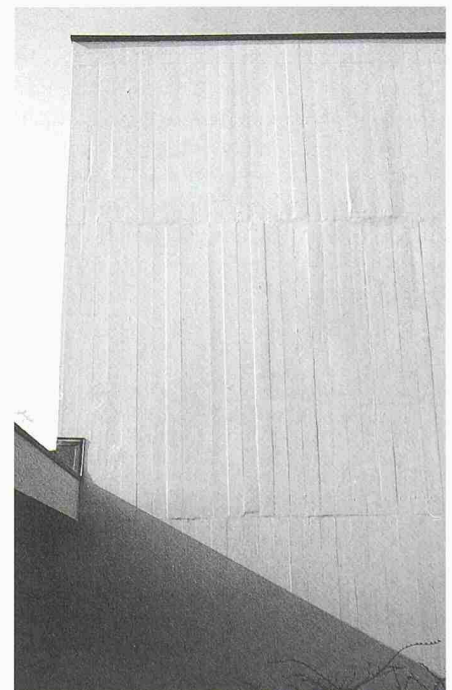
5  
Aussenwand nach Instandsetzung  
(starres System)

Starres System (gemäss Oberflächenschutzsystem OS 2): Sanfter Farbabtrag mit Erhalt der ursprünglichen Brettstruktur, nachfolgend Kratzspachtelung abgezogen auf Null, Hydrophobierung und Versiegelung mit Betonschutzfarbe auf mineralischer Basis. Einsatz auf gedungenen, gebäudehohen Wandscheiben mit vertikalen Schalbrettern mit geringer Neigung zu Rissen.

Die Muster des starren Systems überzeugten insbesondere Denkmalpflege und Architekten; sie wünschten eine entsprechende Behandlung auf allen Betonflächen (Bild 5). Demgegenüber bevorzugten die Bauherrschaft und die Ingenieure ein vollflächig elastisches System, das eine stark verlangsamte Schadensentwicklung gewährleistet. Als Kompromiss wurde vereinbart, das risseüberbrückende System nur am Dachrand und bei der Attika einzusetzen, wo sowohl die Rissneigung wie auch die Bewitterung am grössten sind. Bei den tieferliegenden horizontalen Bändern sowie bei gebäudehohen Wandscheiben ist vorgesehen, das starre System mit der Injektion von Rissen zu ergänzen. Auf einen verbesserten Schutz der Fassaden durch Abdeckbleche auf Kronen und Brüstungen ist aus gestalterischen Gründen zu verzichten; Verunreinigungen der weissen Oberfläche (z.B. Wasserläufe) und eine allenfalls vorzeitige Alterung des Farbanstrichs werden in Kauf genommen. Demgegenüber weist die mineralische Beschichtung, die durch Verkieselung auf dem Untergrund haftet, den ökologisch und ökonomisch grossen Vorteil auf, dass sie problemlos mit Hochdruck gereinigt und später überstrichen werden kann. Eine aktualisierte Kostenschätzung zeigt, dass der finanzielle Rahmen voraussichtlich eingehalten werden kann.

chen mineralischen Kratzspachtel als Poren- und Lunkernverschluss, der entlang den Schalbrettbrauen mit einem Schwamm sorgfältig wieder abgewaschen wurde. Anschliessend wurden die Oberflächen mit hundertprozentigem Silan durch sattes Fluten hydrophobiert und mit mineralischer Einkomponenten-Silikatfarbe nach DIN 18363 mit maximal 25% eingemischtem Reinacrylaten (zwecks Gewährleistung des geforderten CO<sub>2</sub>-Widerstands) zweimal gestrichen.
