# Instandsetzung und Oberflächenschutz auf mineralischer Basis: Schule Wankdorffeld, Bern

Zeitschrift: **Schweizer Ingenieur und Architekt**

## Instandsetzung und Oberflächenschutz auf mineralischer Basis

Schule Wankdorffeld, Bern

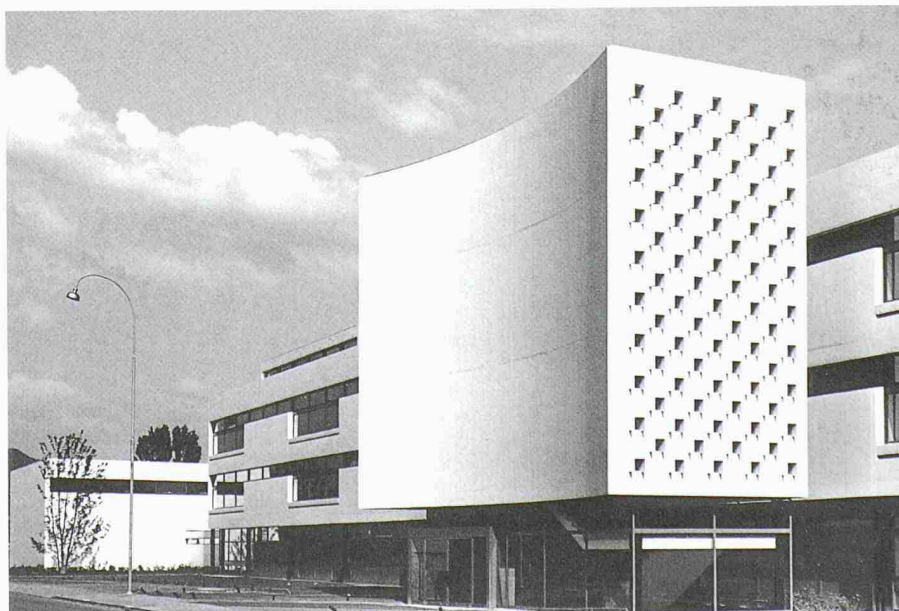
1

Klassentrakt mit Treppenhaus (Originalaufnahme von 1959)

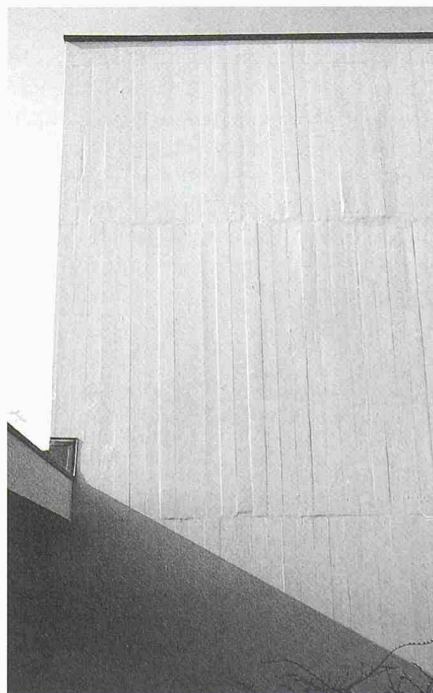
5

Aussenwand nach Instandsetzung (starres System)

Starres System (gemäss Oberflächenschutzsystem OS 2): Sanfter Farbabtrag mit Erhalt der ursprünglichen Brettstruktur, nachfolgend Kratzspachtelung abgezogen auf Null, Hydrophobierung und Versiegelung mit Betonschutzfarbe auf mineralischer Basis. Einsatz auf gedrunenen, gebäudehohen Wandscheiben mit vertikalen Schalbrettern mit geringer Neigung zu Rissen.

Die Muster des starren Systems überzeugten insbesondere Denkmalpflege und Architekten; sie wünschten eine entsprechende Behandlung auf allen Betonflächen (Bild 5). Demgegenüber bevorzugten die Bauherrschaft und die Ingenieure ein vollflächig elastisches System, das eine stark verlangsamte Schadensentwicklung gewährleistet. Als Kompromiss wurde vereinbart, das risseüberbrückende System nur am Dachrand und bei der Attika einzusetzen, wo sowohl die Rissneigung wie auch die Bewitterung am grössten sind. Bei den tieferliegenden horizontalen Bändern sowie bei gebäudehohen Wandscheiben ist vorgesehen, das starre System mit der Injektion von Rissen zu ergänzen. Auf einen verbesserten Schutz der Fassaden durch Abdeckbleche auf Kronen und Brüstungen ist aus gestalterischen Gründen zu verzichten; Verunreinigungen der weissen Oberfläche (z.B. Wasserläufe) und eine allenfalls vorzeitige Alterung des Farbanstrichs werden in Kauf genommen. Demgegenüber weist die mineralische Beschichtung, die durch Verkieselung auf dem Untergrund haftet, den ökologisch und ökonomisch grossen Vorteil auf, dass sie problemlos mit Hochdruck gereinigt und später überstrichen werden kann. Eine aktualisierte Kostenschätzung zeigt, dass der finanzielle Rahmen voraussichtlich eingehalten werden kann.
