Artikel: Instandsetzung in kurzer Bauzeit und unter Verkehr: Parkhaus Urania, Zürich
Autor: Kägi, Jürg
DOI: <https://doi.org/10.5169/seals-79762>

Instandsetzung in kurzer Bauzeit und unter Verkehr

Parkhaus Urania, Zürich

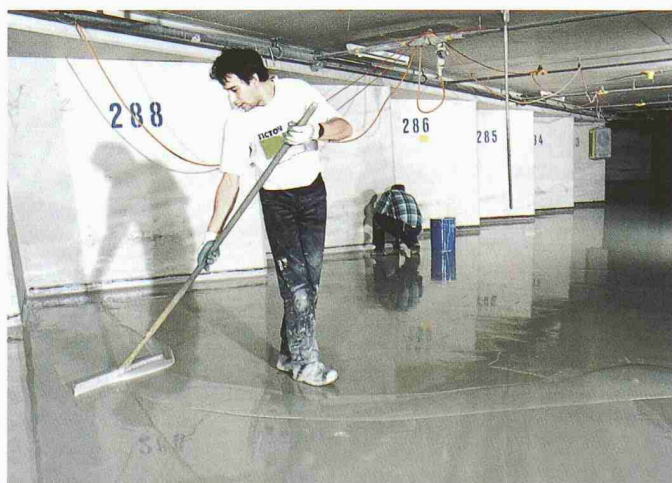
1

Applikation des Parkbelagsystems (Bild: F. Podolak, Wollerau)
